Nr 362

**D. BARAK KOSZAROWY – SZWADRON W ZESPOLE KOSZAROWYM  
CHARKOWSKIEGO PUŁKU ULANÓW, OB. NR 32, MAGAZYN W JEDNOSTCE  
WOJSKOWEJ NR 1451**

1897 r.

**BIAŁYSTOK**

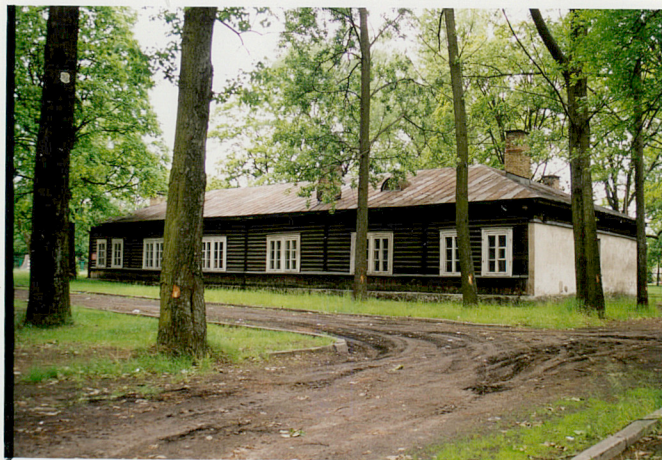
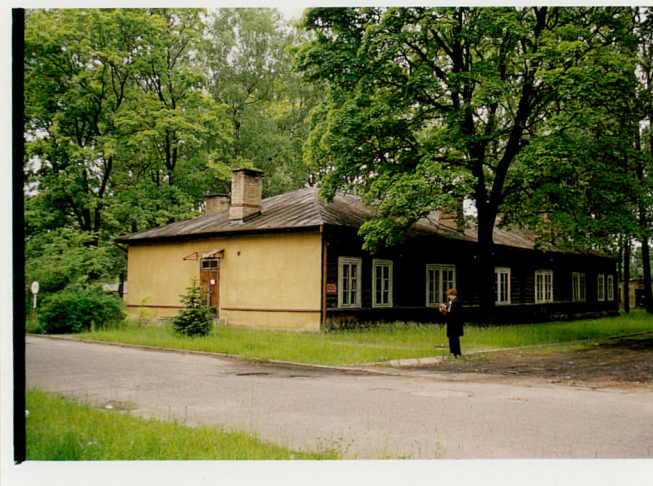
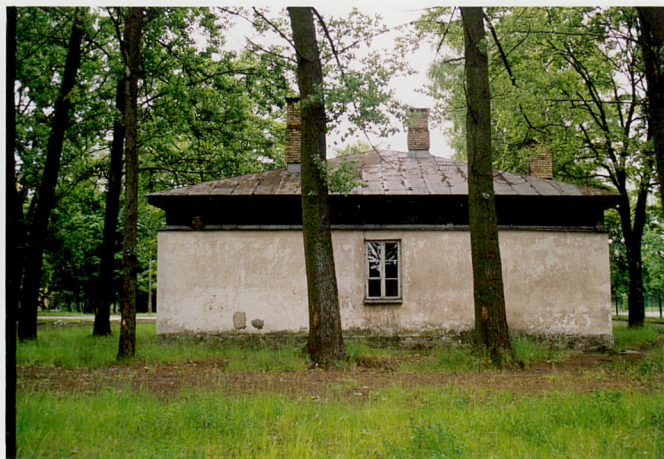
11. Zdjęcia , rzut , przekrój , sytuacja , orientacja

Na kamiennej podmurówce, drewniany, konstrukcji zrębowej, z okraglaków pierwotnie węgły z ostatkami, do wysokości deski kapnikowej oszalowany pionowo. Elewacje krótsze ob. z dobudowanymi ściankami z cegły ceramicznej, otynkowanymi. Więźba dachowa drewniana, krokwiowa. Pokrycie dachowe z blachy ocynkowanej. Kominy ceglane z dekoracyjnymi fryzami. Stolarka okienna i drzwiowa drewniana. Okna 2-dzielne, 6-kwaterkowe. Drzwi 2-skrzydłowe, płycinowe.

Parterowy. Na planie wydłużonego prostokąta, kryty dachem 4-spadowym z wydatnym okapem, z półkolistymi świetlikami i wysokimi kominami. Na desce kapnikowej prostokątne okna, w profilowanych obramieniach. Między nimi ściany wzmocnione pionowymi nakładkami. W elewacjach wzdłużnej pn. -12 otworów okiennych. Dwa skrajne pojedyncze, pozostałe parzyste, pierwotnie ze wspólnymi gzymsami nadokiennymi z ozdobnymi wycinankami. Elewacja pd. 10-osiowa z dwoma pojedynczymi otworami skrajnymi, pozostałe parzyste. W elewacji wsch. prostokątny otwór drzwiowy. W elewacji zach. pojedynczy otwór okienny.

14. Kubatura	15. Powierzchnia użytkowa	16. Przeznaczenie pierwotne	17. Użytkowanie obecne
2340 m <sup>3</sup>	468 m <sup>2</sup>	obiekt wojskowy	obiekt wojskowy
18. Prace budowlane i konserwatorskie, ich przebieg i dokumentacja		19. Stan zachowania ( fundamenty, ściany zewnętrzne, ściany wewnętrzne, sklepienia, stropy, konstrukcje dachowe, pokrycie dachu, wyposażenie i instalacje )	
		spróchniałe ściany z bali, skorodowane pokrycie dachowe z blachy, wypaczona stolarka okienna, zniszczone obróbki blacharskie	
		20. Najpilniejsze postulaty konserwatorskie	
		Przeprowadzenie prac remontowo- konserwatorskich, rekonstrukcja detalu architektonicznego

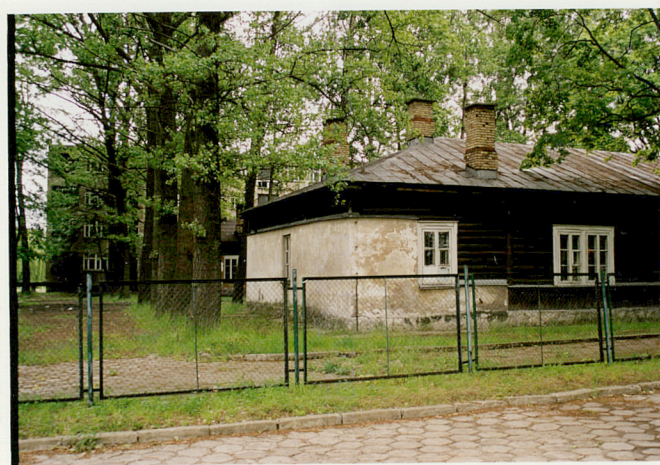
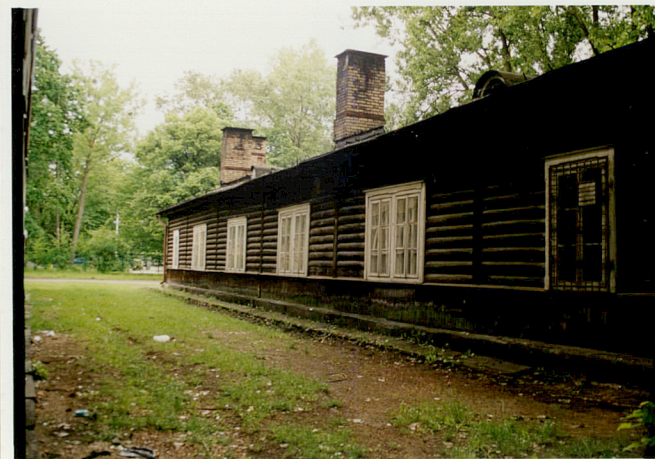
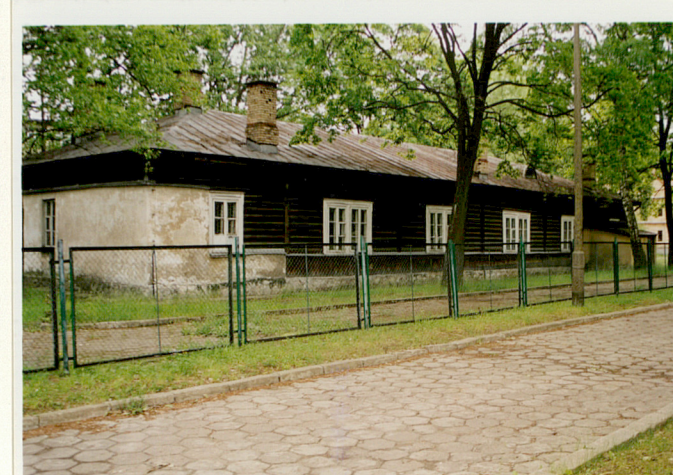
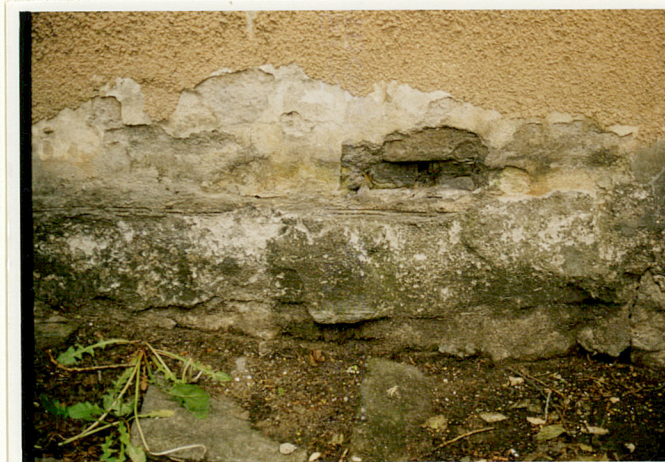
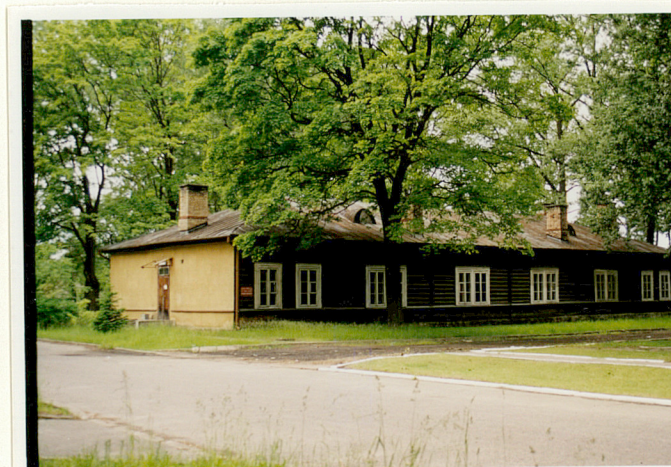
3. Zawartość wkładki (nazwa obiektu lub materiału uzupełniającego)  
**sytuacja, zdjęcia fot.**

- 11, 12, 3, 5, 9, 7 - BUDYNKI SZTABOWE, K. XIX W.  
 12, 14, 15, 17 - J. BUDYNKI GOSPODARCZE, K. XIX W.  
 13 - J. UJEZDZALNIA, K. XIX W.  
 16, 18, 23 - J. STAJNIE, K. XIX W.  
 25, 38 - J. GARAZE ARTYLERYJSKIE  
 32, 33 - J. BUDYNKI SZWADRONOW, 18  
 40 - IZBA PAMIĘCI  
 8 - J. KAZNIA  
 6 - D. BUDYNEK MIESZKALNY KADRY  
 04. 1897r  
 53 - PRZEDSKOLE

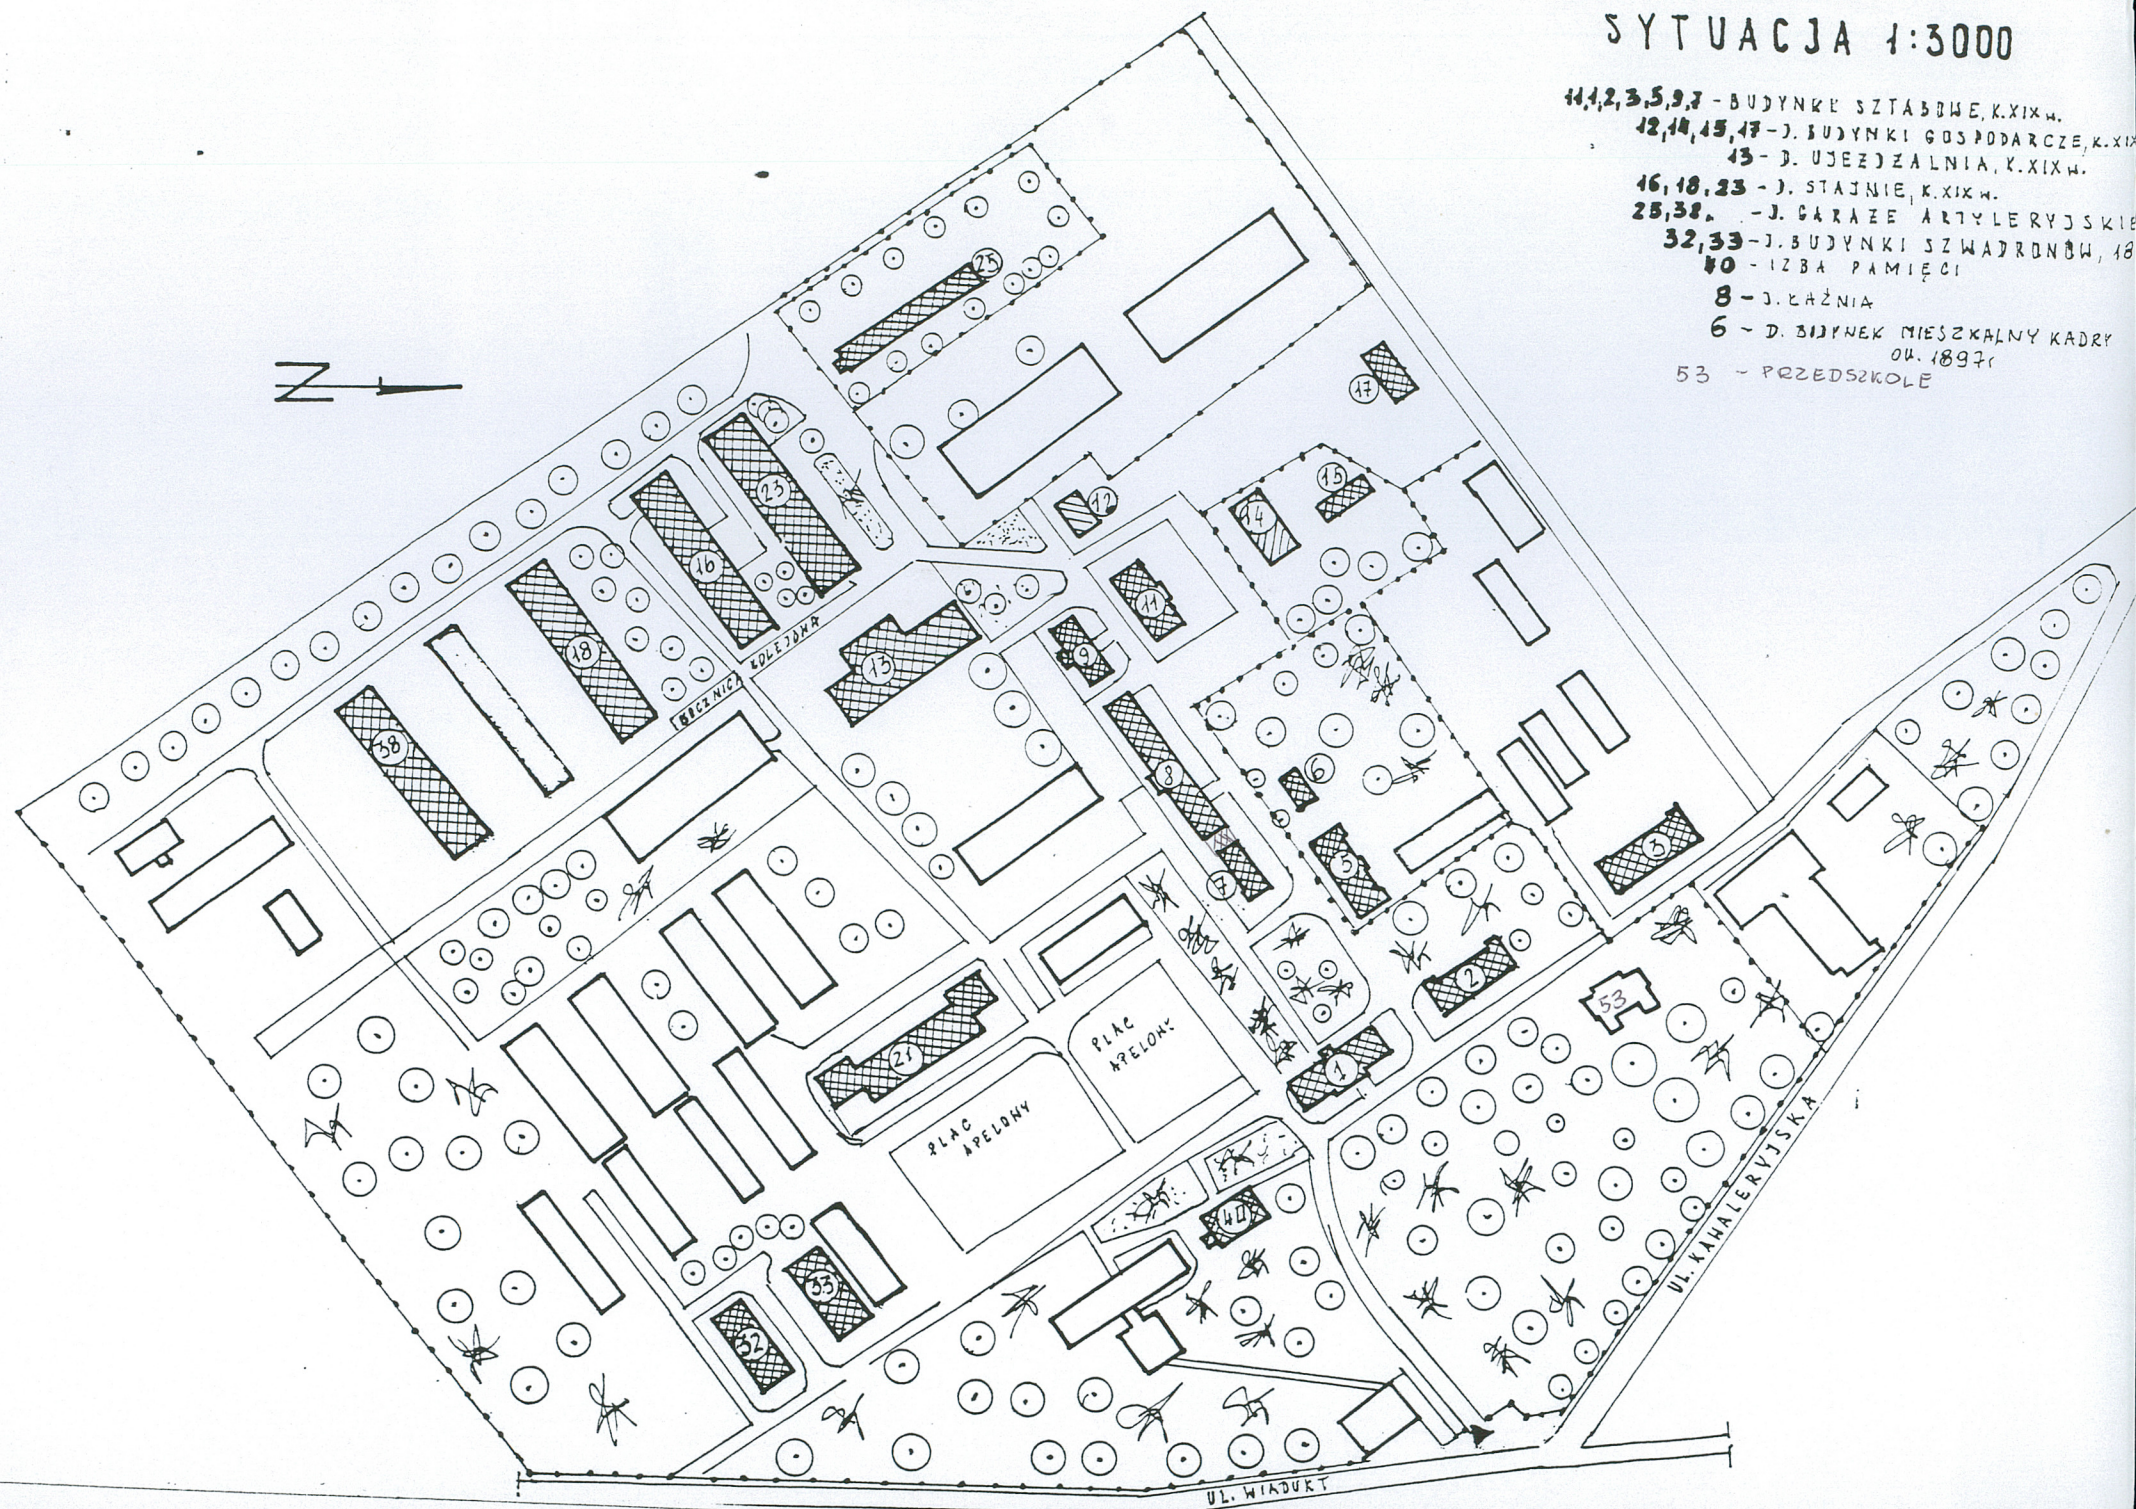
# SYTUACJA 1:3000

Wolnostojący. Usytuowany w pd.-wsch. części zespołu koszarowego, na pd. od linii wyznaczonej przez budynki sztabowe. Obok równolegle do niego usytuowany budynek d. szwadronu o analogicznej bryle i czasie powstania.
