Nr 374

PAWILON TOSKAŃSKI W ZESPOLE PAŁACOWYM BRANICKICH

Białystok

Białystok, ul. Kilińskiego 1

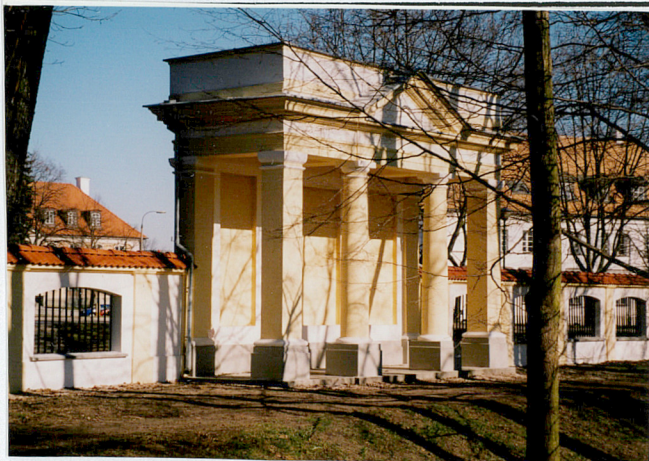
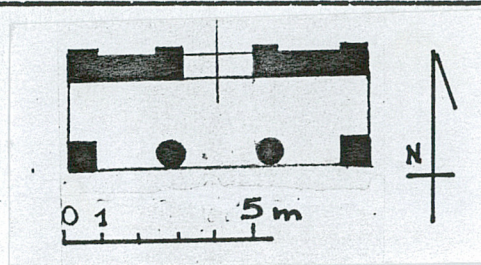
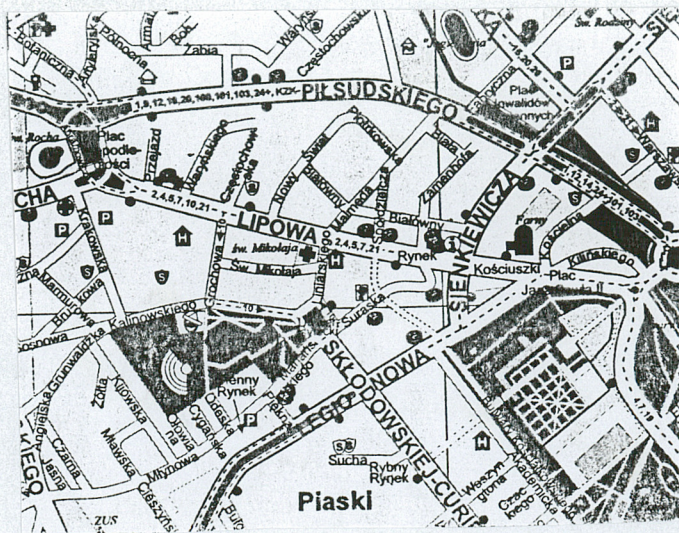
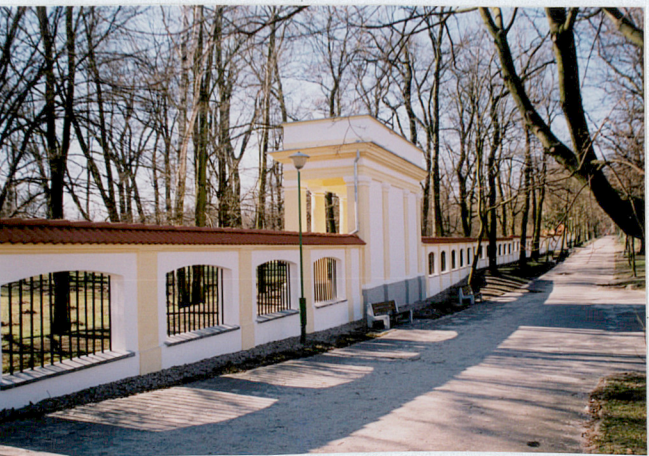
**Materiał, konstrukcja, technika:** murowany z cegły, na zaprawie cementowo - wapiennej, tynkowany, jednokondygnacyjny niepodpiwniczony, otwarty w kierunku pałacu. Strop nad pawilonem żelbetowy, z trzech stron wsparty na słupach (w narożach) i kolumnach, z czwartej (od północy) na ścianie podzielonej lizenami na płyciny, z których środkową zajmuje przeźrocze zamknięte kratą z prętów stalowych. Więźba dachowa krokwiowa, z jętkami, krokwie wsparte na murlatach. Podłoga wykonana z płytek chodnikowych, betonowych ułożonych na betonowej podsypce.

**Rzut:** na planie wydłużonego prostokąta, dłuższym bokiem ustawionego równolegle do północnej elewacji pałacowej.

**Bryła:** prostopadłościenna, zwarta, nakryta dachem pogażonym, jednospadowym, zasłoniętym attyką, pokrytym blachą ocynkowaną.

**Elewacja główna południowo wschodnia:** od strony pałacu, jednokondygnacyjna, trzyprzęsłowa, na niewielkim podeście, nieco wyniesionym ponad poziom gruntu, zamknięta profilowanym gzymsem, utrzymana w charakterze tokańskim. Naroża wsparte na kwadratowych filarach, partia środkowa na kolumnach. Wyżej belkowanie, nad nim pełna attyka, podstawę której obiega gzyms koronujący, tworzący nad środkowym przęsłem trójkątny fronton.

**Elewacja północno – zachodnia:** trójosiowa, podziały na osie wyznaczają lizeny wspierające belkowanie, jednokondygnacyjna, na cokole, symetryczna. Partię środkową zajmuje przeźrocze zamknięte kratą z prętów stalowych – analogiczną, jak w sąsiadującym ogrodzeniu, w pozostałych osiach duże płyciny wgłębne. Całość zamyka profilowany gzyms koronujący, na którym ustawiona pełna attyka.

**Elewacje boczne: północno - wschodnia i południowo - zachodnia:** jednokondygnacyjne, od południa zamknięte filarem, od północy ścianą, zamknięte gzymsem, nad którym attyka.
