DOM MIESZKALNY

4 ćw. XIX w.

BIAŁYSTOK

ul. Bukowa 2

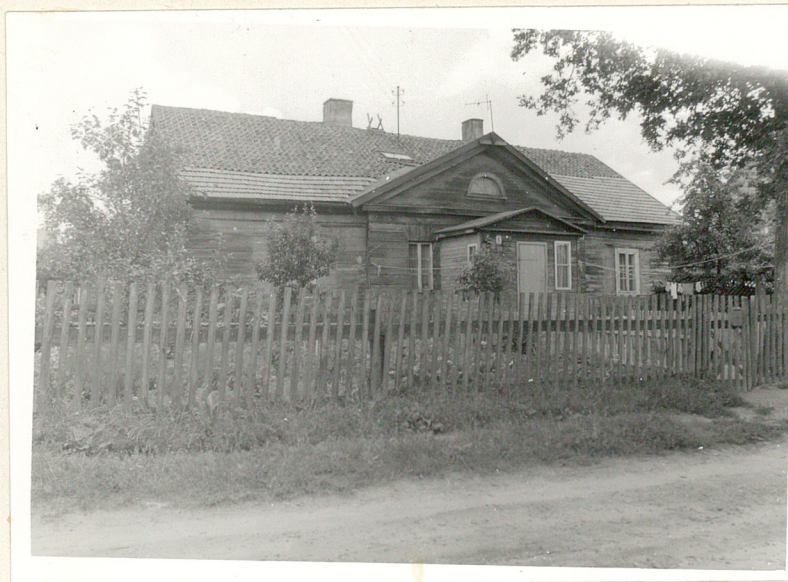
Budynek wolnostojący, usytuowany kalenicowo we wschodniej pierzei ul. Bukowej. Od ulicy obiekt oddzielony drewnianym parkanem, za którym znajduje się niewielki ogródek. Przed budynkiem rośnie stary, okazały dąb o charakterze pomnikowym.

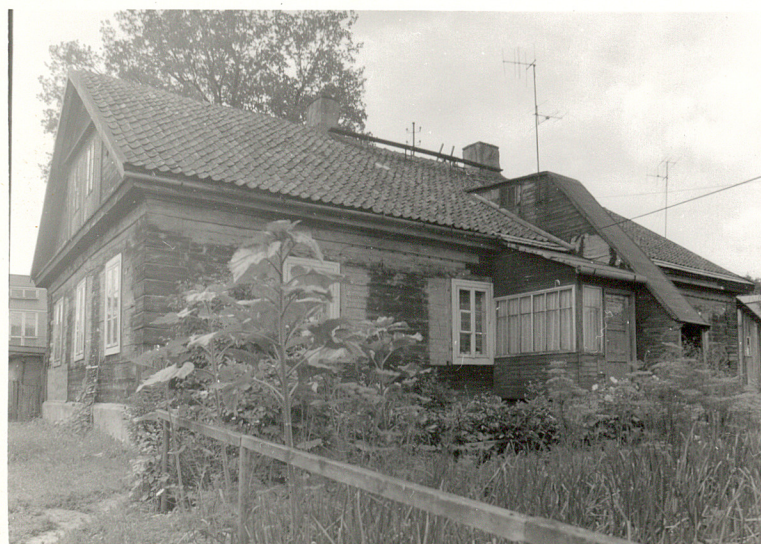
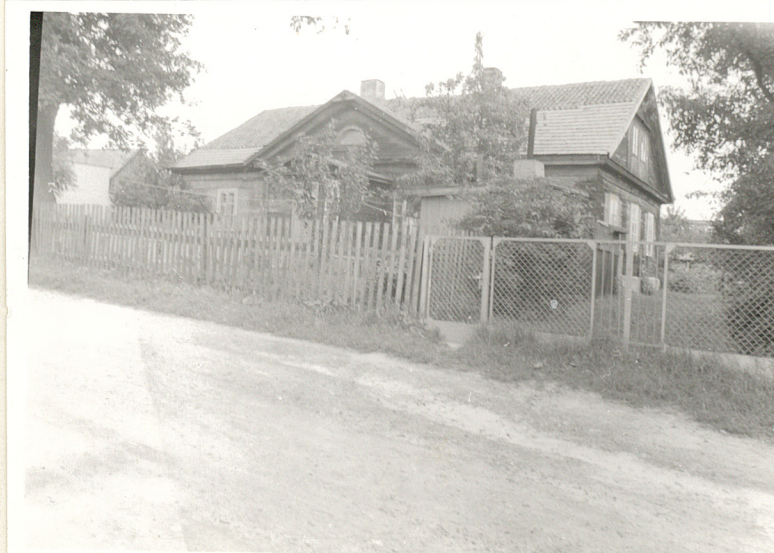
Materiał i konstrukcja: Drewniany o konstrukcji zrębowej, częściowo ozdobnie szalowany, częściowo podpiwniczony, półtorakondygnacyjny - parter oraz poddasze mieszkalne. Wnętrza budynku tynkowane. Konstrukcja stropów i schodów drewniana. Dach konstrukcji drewnianej płatwiowo-kleszczowej.

Bryła: prostopadłościenna. Dach dwuspadowy, kryty dachówką esówką i zakładkową. Połączenie wschodnia dachu w pobliżu osi poprzecznej - nad schodami znacznie podniesione w celu utrzymania odpowiedniej wysokości klatki schodowej.

Elewacja główna: zachodnia, od strony ul. Bukowej: Jednokondygnacyjna, pięcioosiowa, na podmurówce, zamknięta okapem. Partia środkowa, obejmująca prostokątny otwór wejściowy z dwuskrzydłowymi drzwiami oraz dwa otwory okienne, szalowana i podkreślona niewielkim ryzalitem, zwieńczonym trójkątnym frontonem, w środku pola którego półkolisty świetlik. Naroża budynku i ryzalitu dekoracyjnie obite deskami zasłaniającymi zamki w sposób naśladujący boniowanie. Partie ścian nad otworami obite deseczkami naśladującymi sklepienie ceglane. Część środkowa ryzalitu zasłonięta późniejszą przybudówką, nakrytą daszkiem dwuspadowym, mieszczącą sieni. W osiach bocznych elewacji prostokątne otwory okienne z dwuskrzydłowymi, sześciokwaterowymi oknami.

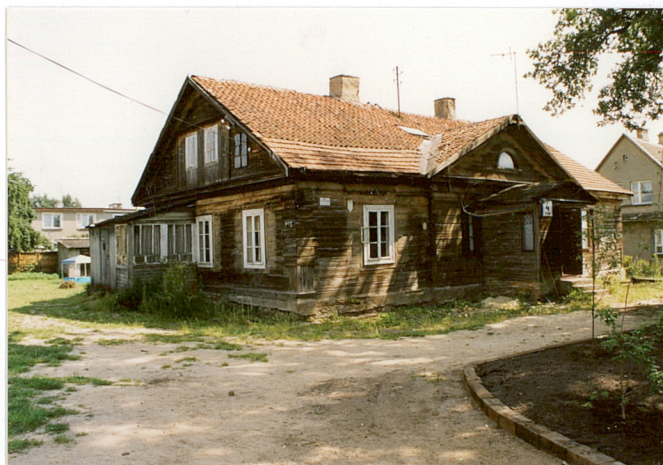
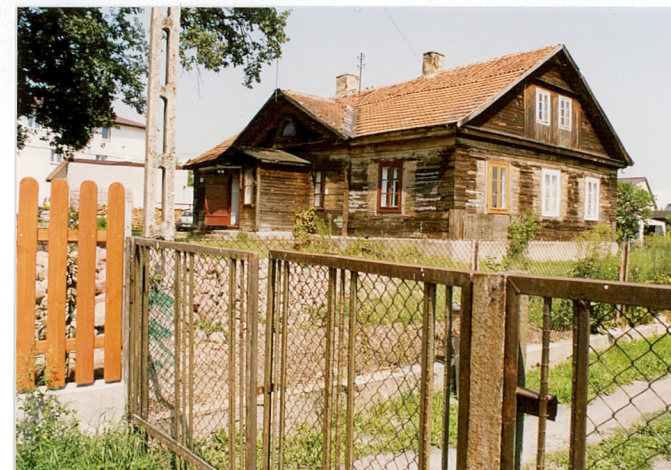
Stan zachowania dobry.

Obiekt w trakcie generalnego remontu.

Fundamenty, ściany i pokrycie dachu w stanie dobrym.
