Nr 321

PLEBANIA (par. 5 v. Województwa)
OB. DOM MIESZKALNY KSIĘŻY PROFESORÓW

ok. 1829 r.

BIAŁYSTOK

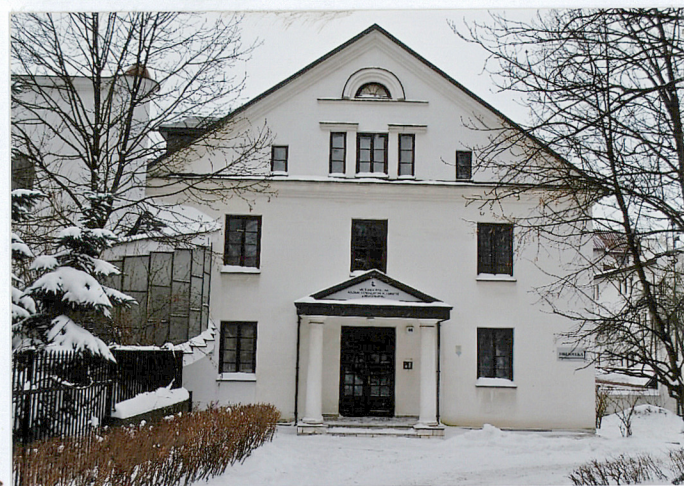
Fot. 1. Elewacja frontowa płn.-wsch.

Elewacja frontowa pln.-wsch. – trójosiowa, symetryczna. Zwieńczona trójkątnym szczytem obwiedzionym profilowanym gzymsem. Pod okapem analogiczny gzyms wieńczący. Na osi ganek wsparty na dwóch kolumnach tokańskich osłaniający wejście; poprzedzony dwoma stopniami. Otwory okienne i drzwiowe prostokątne. Drzwi wejściowe dwuskrzydłowe, oszklone, wielokwaterowe. Na pozostałych osiach okna dwuskrzydłowe, ośmiokwaterowe. W szczycie pięć symetryczne rozmieszczonych okien: centralne dwuskrzydłowe sześciokwaterowe, na drugiej i czwartej osi okna jednoskrzydłowe, osłonięte profilowanymi gzymсами, na skrajnych osiach okna jednoskrzydłowe, dwukwaterowe. Powyżej półokrągły otwór wypełniony oknem o promienistym układzie szprotów, obwiedziony profilowaną opaską, wsparty na listowym gzymsem. Do wsch. narożnika przylegają kręcone zewnętrzne schody łączące budynek z sąsiednim obiektem.

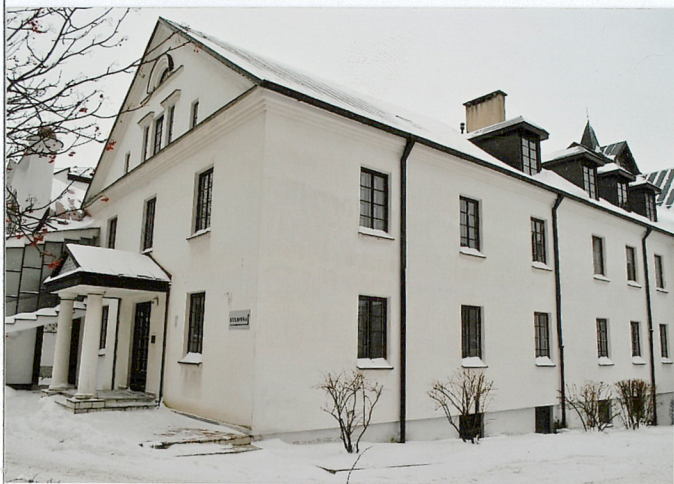
Elewacja boczna pln.-zach. – sześćoosiowa, symetryczna. Zwieńczona profilowanym gzymsem. Na osiach prostokątne otwory okienne wypełnione dwuskrzydłowymi, ośmiokwaterowymi oknami. W przyziemiu, na czterech centralnych osiach kwadratowe dwuskrzydłowe okna piwniczne. W połąci dachowej na czterech zach. osiach lukarny z dwuskrzydłowymi, ośmiokwaterowymi oknami.

Fot. 2. Elewacja boczna pñ.-zach.

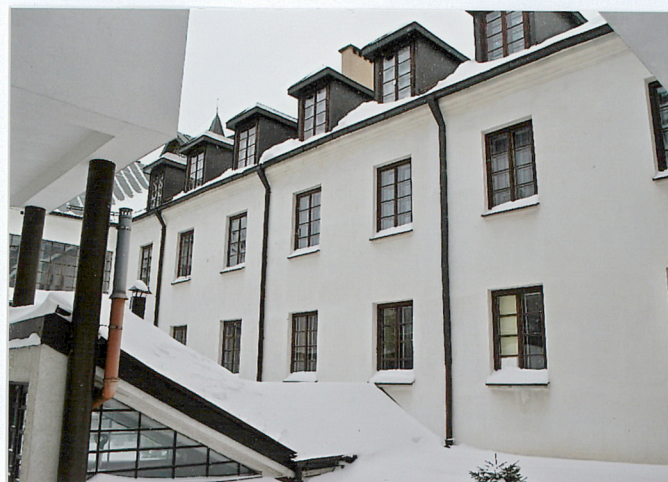
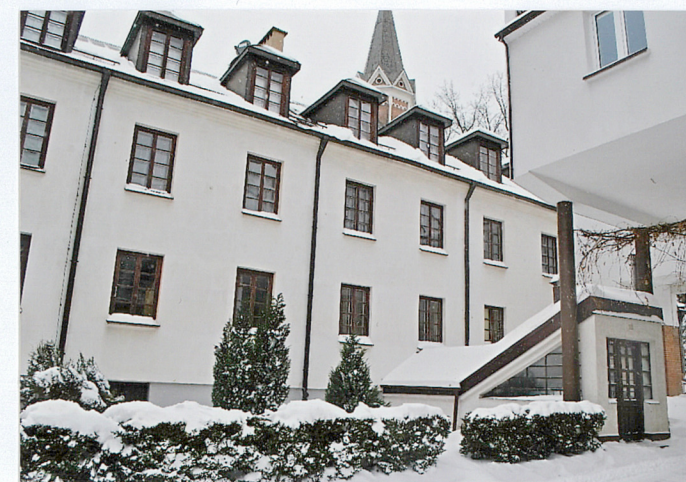
Elewacja boczna pld.-wsch. – siedmioosiowa, symetryczna. Zwieńczona profilowanym gzymsem. Na osiach prostokątne otwory okienne wypełnione dwuskrzydłowymi, ośmiokwaterowymi oknami. W przyziemiu, na dwóch pld. osiach kwadratowe dwuskrzydłowe okna piwniczne. W połąci dachowej na wszystkich osiach lukarny z dwuskrzydłowymi, ośmiokwaterowymi oknami. Od pld. do elewacji przylega parterowa przybudówka sąsiedniego obiektu; na wysokości piątej od pld. osi oszklona przybudówka z wejściem do piwnicy, dostępna jednoskrzydłowymi oszklonymi drzwiami. Do wsch. części elewacji dostawiony łącznik z sąsiednim budynkiem, połączony z zewnętrznymi krętymi schodami.

Fot. 3. 4. Elewacja boczna pñd.-wsch.

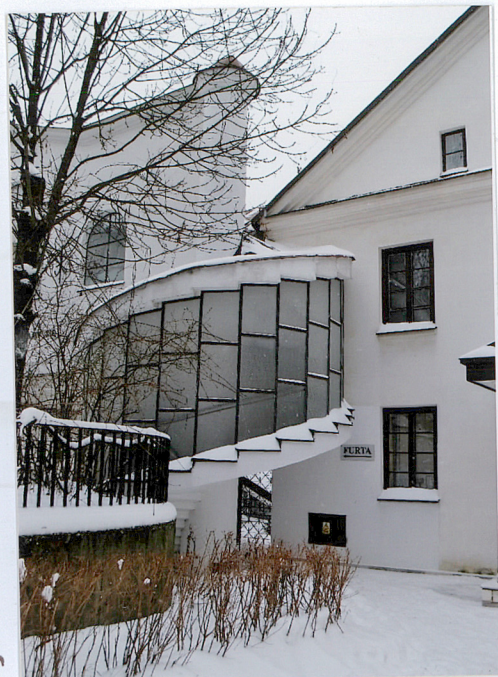
Fot. 5. Schody zewnętrzne przy wsch. narożniku
Fot. 6. Schody wewnętrzne
Fot. 7. Korytarz na piętrze
Fot. 8. Korytarz na parterze
