1. Obiekt  
DOM MIESZKALNY Z LOKALAMI HANDLOWYMI, UL. DĄBROWSKIEGO 22

2. Czas powstania  
ok. 1917 r.

3. Miejscowość  
BIAŁYSTOK

11. Zdjęcia, rzut, przekrój, sytuacja, orientacja

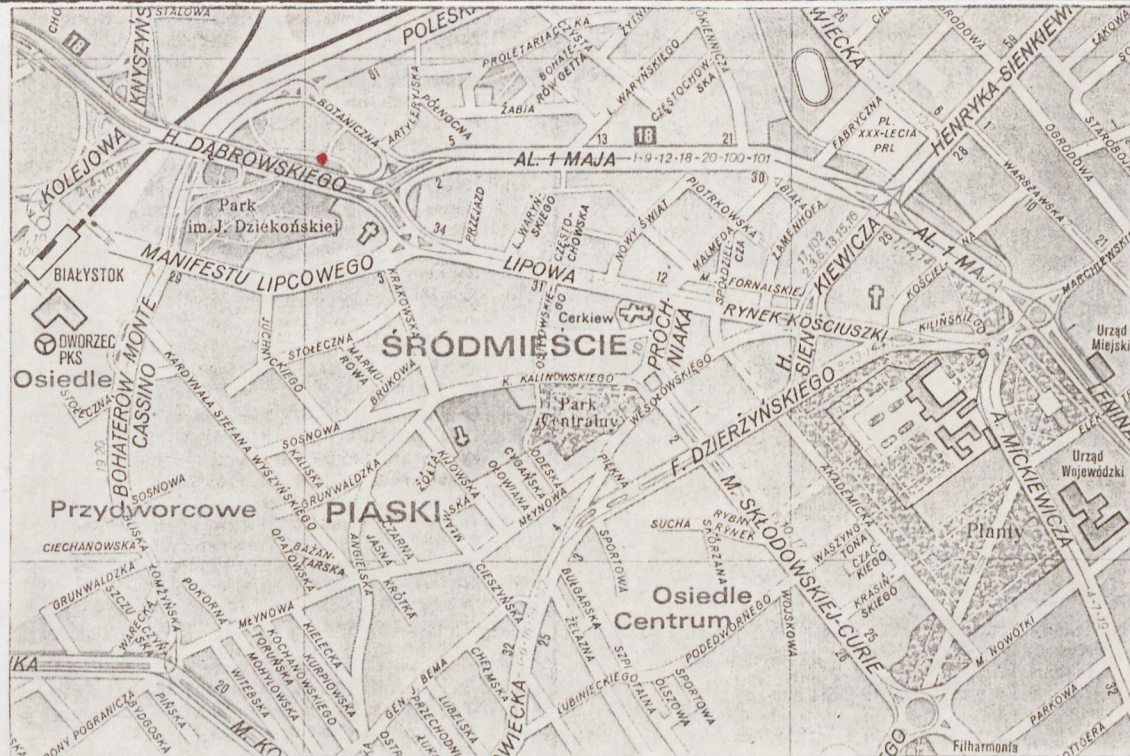
SKALA 1:2000

**Sytuacja:** budynek położony w centrum miasta, przy ul. Dąbrowskiego 22, usytuowany kalenicowo w ciągłej zabudowie tej ulicy.

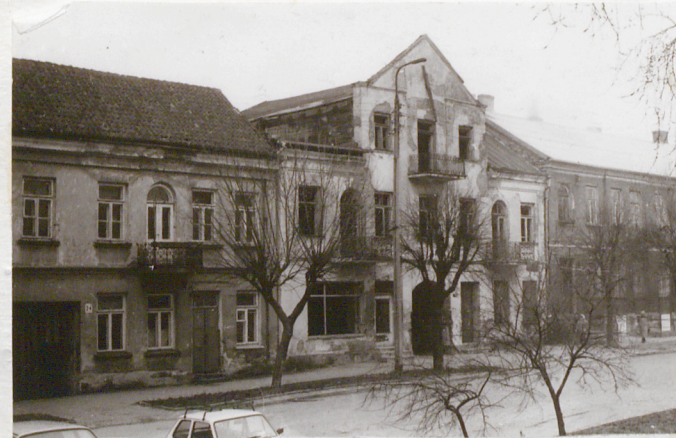
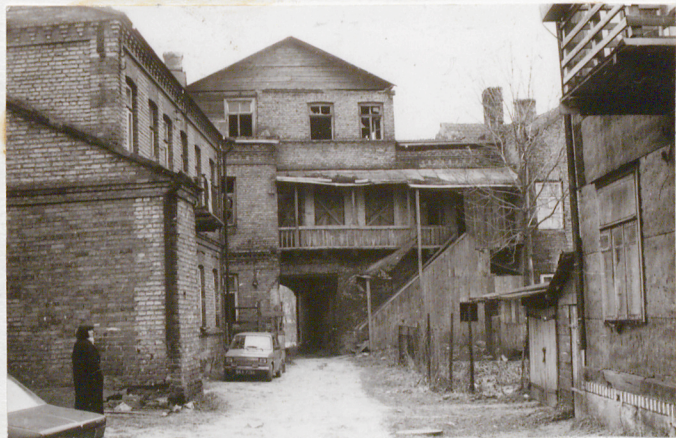
**Materiał, konstrukcja:** budynek murowany z cegły, otynkowany, niepodpiwniczony, z dachem 2-spadowym krytym blachą ocynkowaną. Więźba dachu: w części wschodniej - wiązary krokwiowo-jętkowe wsparte na murłatach, w części zachodniej /nowej/-wiązary krokwiowo-płatwiowe wsparte na stelcach, w części środkowej - wiązary krokwiowo-płatwiowe wsparte na stelcach. Stropy na parterze i poddaszu - na belkach drewnianych. Ściany działowe murowane i drewniane z tynkiem na drankach. Podłogi drewniane i betonowe z położoną terakotą, schody drewniane, policzkowe. Okna ościeżnicowe, 3-polowe z płycinowymi drewnianymi okiennicami. Drzwi 1- lub 2-skrzydłowe, płycinowe proste. We wnętrzu - piece kaflowe. Kominy murowane z cegły i otynkowane. Podesty balkonowe żelbetonowe w elewacji frontowej i na belkach drewnianych w elewacji tylnej. Balustrady balkonowe stalowe o bogatym zdobnictwie.

**Elewacja frontowa /południowa/:** 7-osiowa z przejazdem bramnym w części parteru. Pierwotnie symetryczna, wskutek adaptacji zachodniej części parteru na pomieszczenia handlowe zmianie uległy otwory okienne. Po obu stronach bramy - wyodrębnione pilastrami otwory drzwiowe i okienne: po prawej stronie 1 szeroki, tworzący witrynę, po prawej stronie - okna z płycinowymi, drewnianymi okiennicami. Brama przesklepiona nadprożem odcinkowym. Pierwszą kondygnację wieńczy gzyms profilowany, tworzący podział poziomy elewacji. W 2-giej kondygnacji - okna prostokątne i okna balkonowe zwieńczone łukiem pełnym; kondygnacja zwieńczona wydatnym, szerokim gzymsem. Analogiczny gzyms wieńczy 3-osiowy tympanon, przechodząc nad skrajne osie elewacji i ulegając przerwaniu na osi środkowej. Balkony mają balustrady stalowe o bogatym zdobnictwie. Elewacja - otynkowana.

**Elewacja tylna /północna/:** ceglana, nie otynkowana, asymetryczna, z otworami okiennymi w kształcie prostokąta z widocznym łukiem odciążającym. W części środkowej - brama przejazdowa przesklepiona nadprożem płaskim. Otwory okienne i drzwiowe /za wyjątkiem poddasza w części drewnianej/-przesklepione nadprożami odcinkowymi. Stelarka o prostym zdobnictwie. W części zachodniej elewacji - schody drewniane prowadzące na piętro przez balkon wspierający się na wysuniętych, drewnianych belkach stropowych; całość kryta dachem 1-spadowym drewnianym, wspartym na drewnianych słupkach. W elewacji występują gzymsy: kordonowy i wieńczący, wykonane ozdobnie z czerwonej cegły, układanej ukośnie i schodkowo. Elewacja w 1-szej kondygnacji jest 5-osiowa, w 2-giej - 8-osiowa, na poddaszu - 3-osiowa.

Tympanon zniszczony w czasie pożaru w 1984 r., obecnie wykonany prowizorycznie.

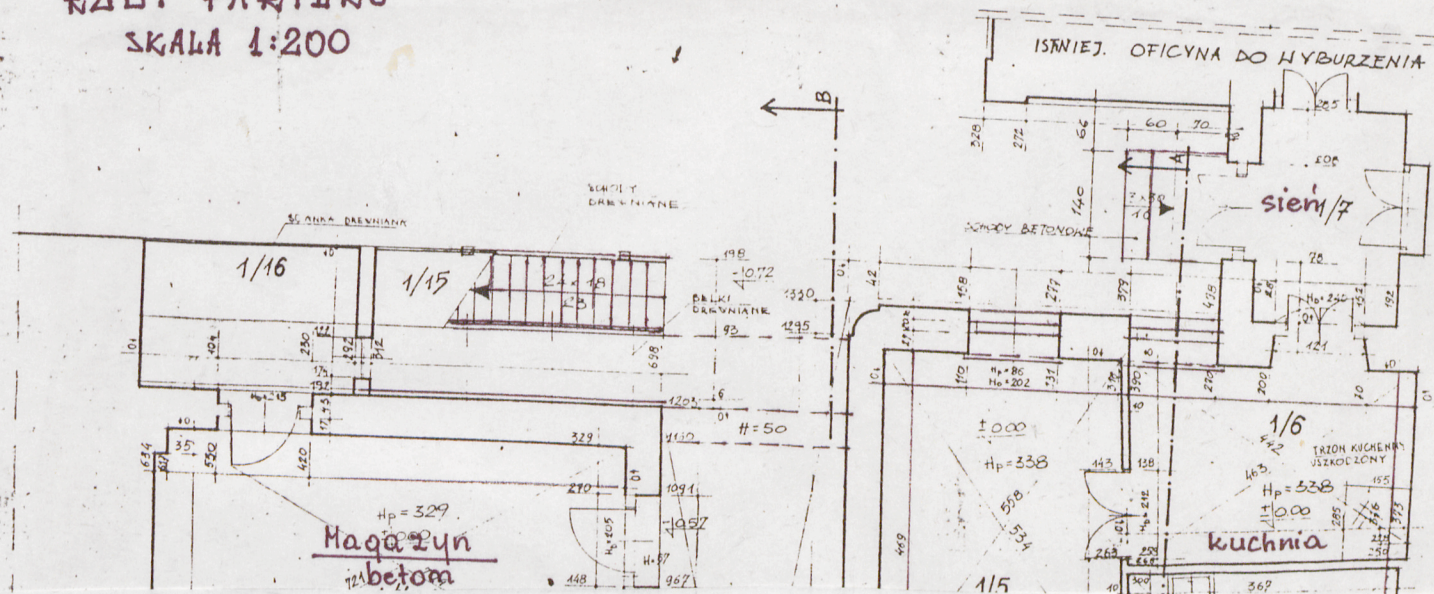
RZUT PARTERU  
SKALA 1:200

**Rzut:** budynek na planie prostokąta, 2-traktowy, z bramą przejazdową w parterze usytuowaną centralnie.

**Wnętrze:** w parterze podzielone na 2 pomieszczenia usługowe i 1 mieszkanie, na piętrze - 3 mieszkania, a na poddaszu - jedno.

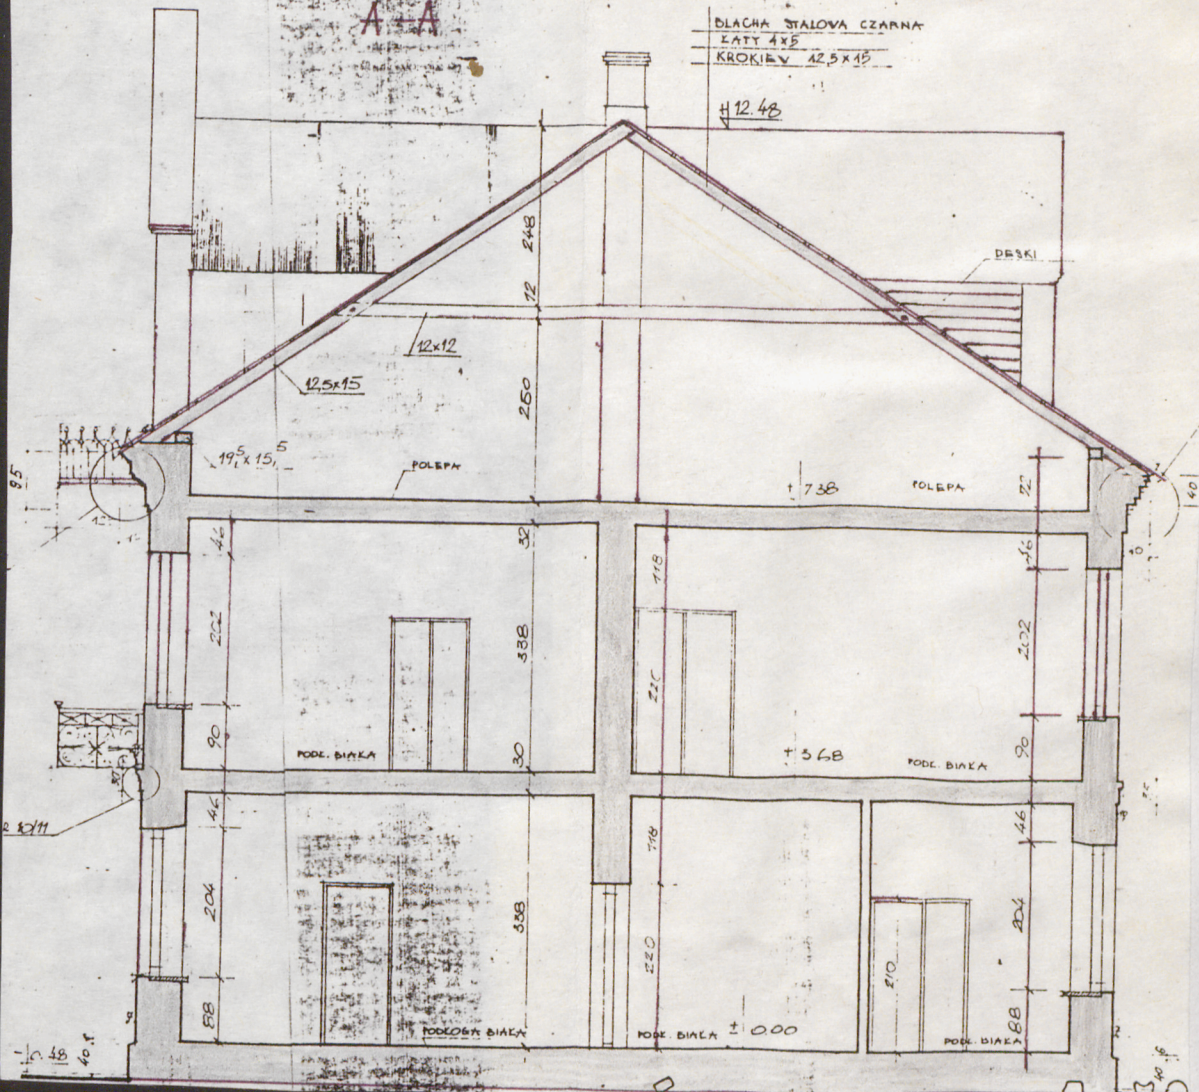
# PRZEKŁÓT

A-A

BLACHA STALOWA CZARNA  
LĄTY 4x5  
KROKIEW 42,5x15

+12.48
