KARTA EWIDENCYJNA ZABYTEKÓW
ARCHITEKTURY I BUDOWNICTWA

Nr 6147

DOM MIESZKALNY (KAMIENICA), OB. MIESZKALNY, BIUROWY

15-872 Białystok,
ul. Dąbrowskiego 24

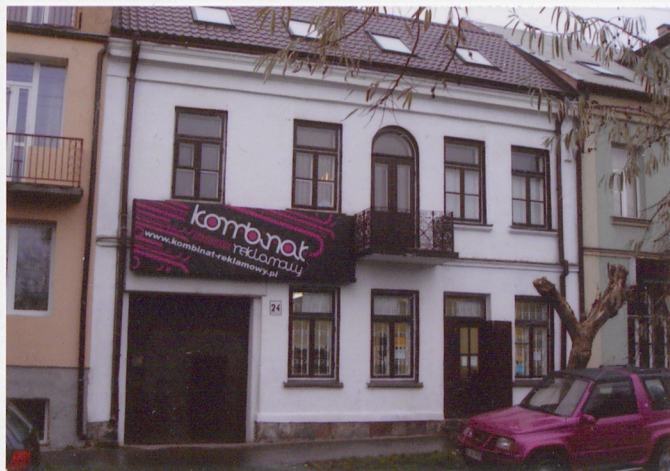
Elewacja frontowa (pd.): niesymetryczna, 2-kondygnacyjowa, 5-osiowa, w 1. kondygnacji na osiach 1. i 4. otwory wejściowe. Na osi 1. w kształcie zbliżonym do kwadratu, wrota metalowe, 2-skrzydłowe, 2-poziomowe, z furtką. Na osi 4. otwór prostokątny, drzwi 2-skrzydłowe, ramowo-płycinowe, przeszklone w 2/3, z przeszklonym nadświetlem, z ramowo-płycinowymi okiennicami, do drzwi prowadzą 2-stopniowe, kamienne schody. Na pozostałych osiach prostokątne otwory okienne, wsparte na odcinkowych podokiennikach, okna 2-dzielne z nadświetleniem. 2. kondygnacja 5-osiowa, na centralnej osi prostokątny otwór wejściowy zamknięty łukiem pełnym, drzwi 2-skrzydłowe, ramowo-płycinowe, przeszklone w 2/3. Na osi balkon z ażurową balustradą kowalskiej roboty. Na pozostałych osiach prostokątne otwory okienne, okna 2-dzielne, 2-poziomowe z nadświetleniem. Elewacja podzielona profilowanym gzymsem kordonowym i zwieńczona profilowanym gzymsem wieńczącym.

1. Elewacja frontowa (pd.),
2. Elewacja frontowa, fragment,
3. Elewacja boczna (zach.), fragment,
4. Wykusze,
5. Przejazd bramny,
6. Elewacja tylna (pn.),
7. Wnętrze korytarza w wykuszu,
8. Wnętrze korytarza w wykuszu,
9. Fragment pomieszczenia na parterze,
10. Schody wewnętrzne.

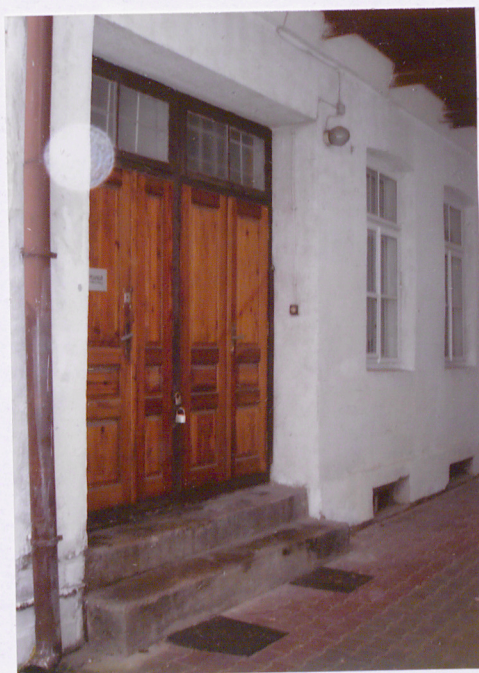
Elewacja boczna (zach.): 2-kondygnacyjowa, w 1. kondygnacji 3. osiowa, na 1. osi 1. otwór wejściowy w kształcie zbliżonym do kwadratu, z drzwiami podwójnymi, 2-skrzydłowymi, ramowo-płycinowymi, z przeszklonym nadświetlem. Przed drzwiami 2-stopniowe schody. Na 2. i 3. osi prostokątne otwory okienne zamknięte łukiem odcinkowym, okna 2-podziałowe z nadświetleniami. W 2. kondygnacji drewniany, szalowany wykusz kryty dachem pulpitowym, przeszklony od strony zachodniej.

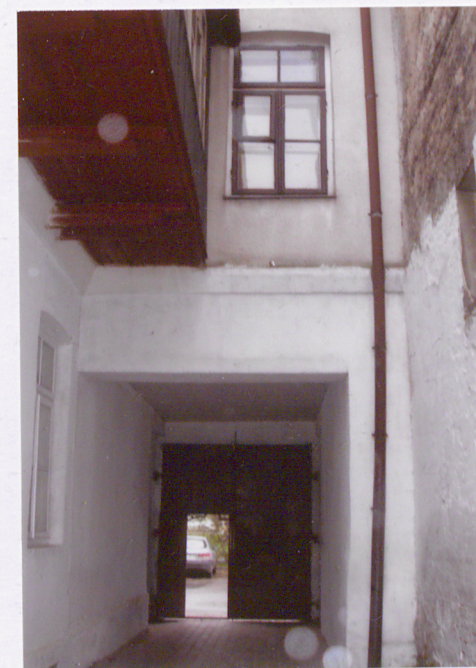
5.

Nad przejazdem bramnym od pn. prostokątny otwór okienny zamknięty łukiem odcinkowym, okno 2-dzielne, 2-poziomowe.

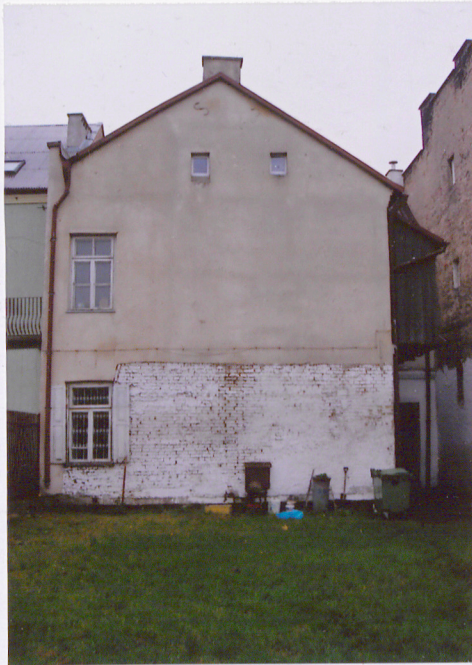
6.

Elewacja tylna (pn.): niesymetryczna, 3-kondygnacyjowa, w kondygnacji 1. i 2. 1-osiowa, na osiach prostokątne otwory okienne w 1. kondygnacji zamknięte łukiem odcinkowym, okna 2-dzielne, w 1. kondygnacji 2-podziałowe z przeszklonym nadświetleniem, z ramowo-płycinowymi okiennicami, w 2. kondygnacji okno 2-dzielne, 2-poziomowe, z przeszklonym nadświetleniem. W 3. kondygnacji 2-osiowa, na osiach prostokątne niewielkie otwory okienne, okna bez podziałów.

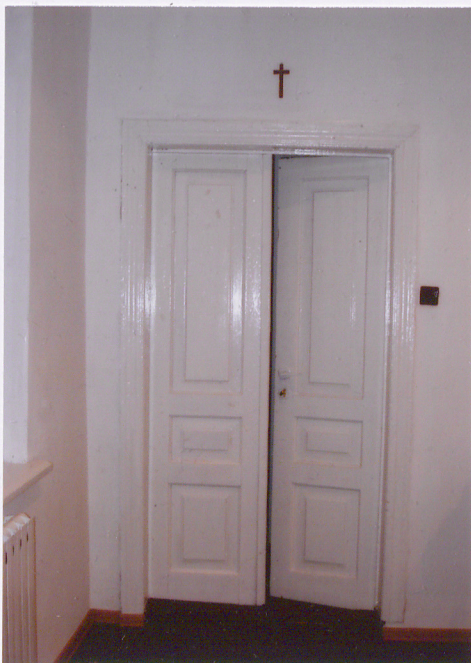
9.

Wnętrze: przystosowane do współczesnych potrzeb biurowych, ściany wewnętrzne tynkowane, malowane, podłogi drewniane, w pomieszczeniach sanitarnych terakota, glazura.

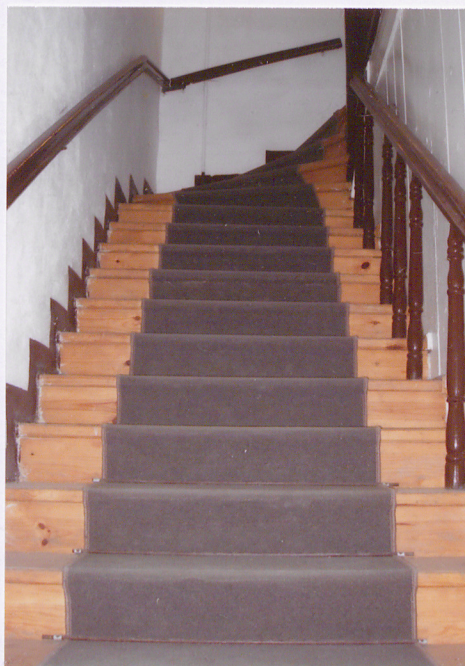
10.

Materiał, konstrukcja: budynek 2-kondygnacyjny, murowany z cegły ceramicznej, tynkowany, na kamiennym cokole, częściowo podpiwniczony. W przejeździe bramnym w 2-kondygnacji drewniany wykusz. Dach budynku kryty blachodachówką, w połaciach dachowych okna połaciowe. Więźba dachowa drewniana, krokwiowo-jętkowa, stropy belkowe drewniane, podłogi drewniane, stolarka okienna i drzwiowa drewniana, ściany działowe tynkowane, malowane, schody wewnętrzne drewniane zabiegowe, balustrada tralkowa drewniana z drewnianą poręczą.
