Nr 331

ZESPÓŁ MARIAMPOLSKIEGO PUŁKU DRAGONÓW , ob.  
PODLASKI ODDZIAŁ STRAŻY GRANICZNEJ

ok. 1887 r.

BIAŁYSTOK

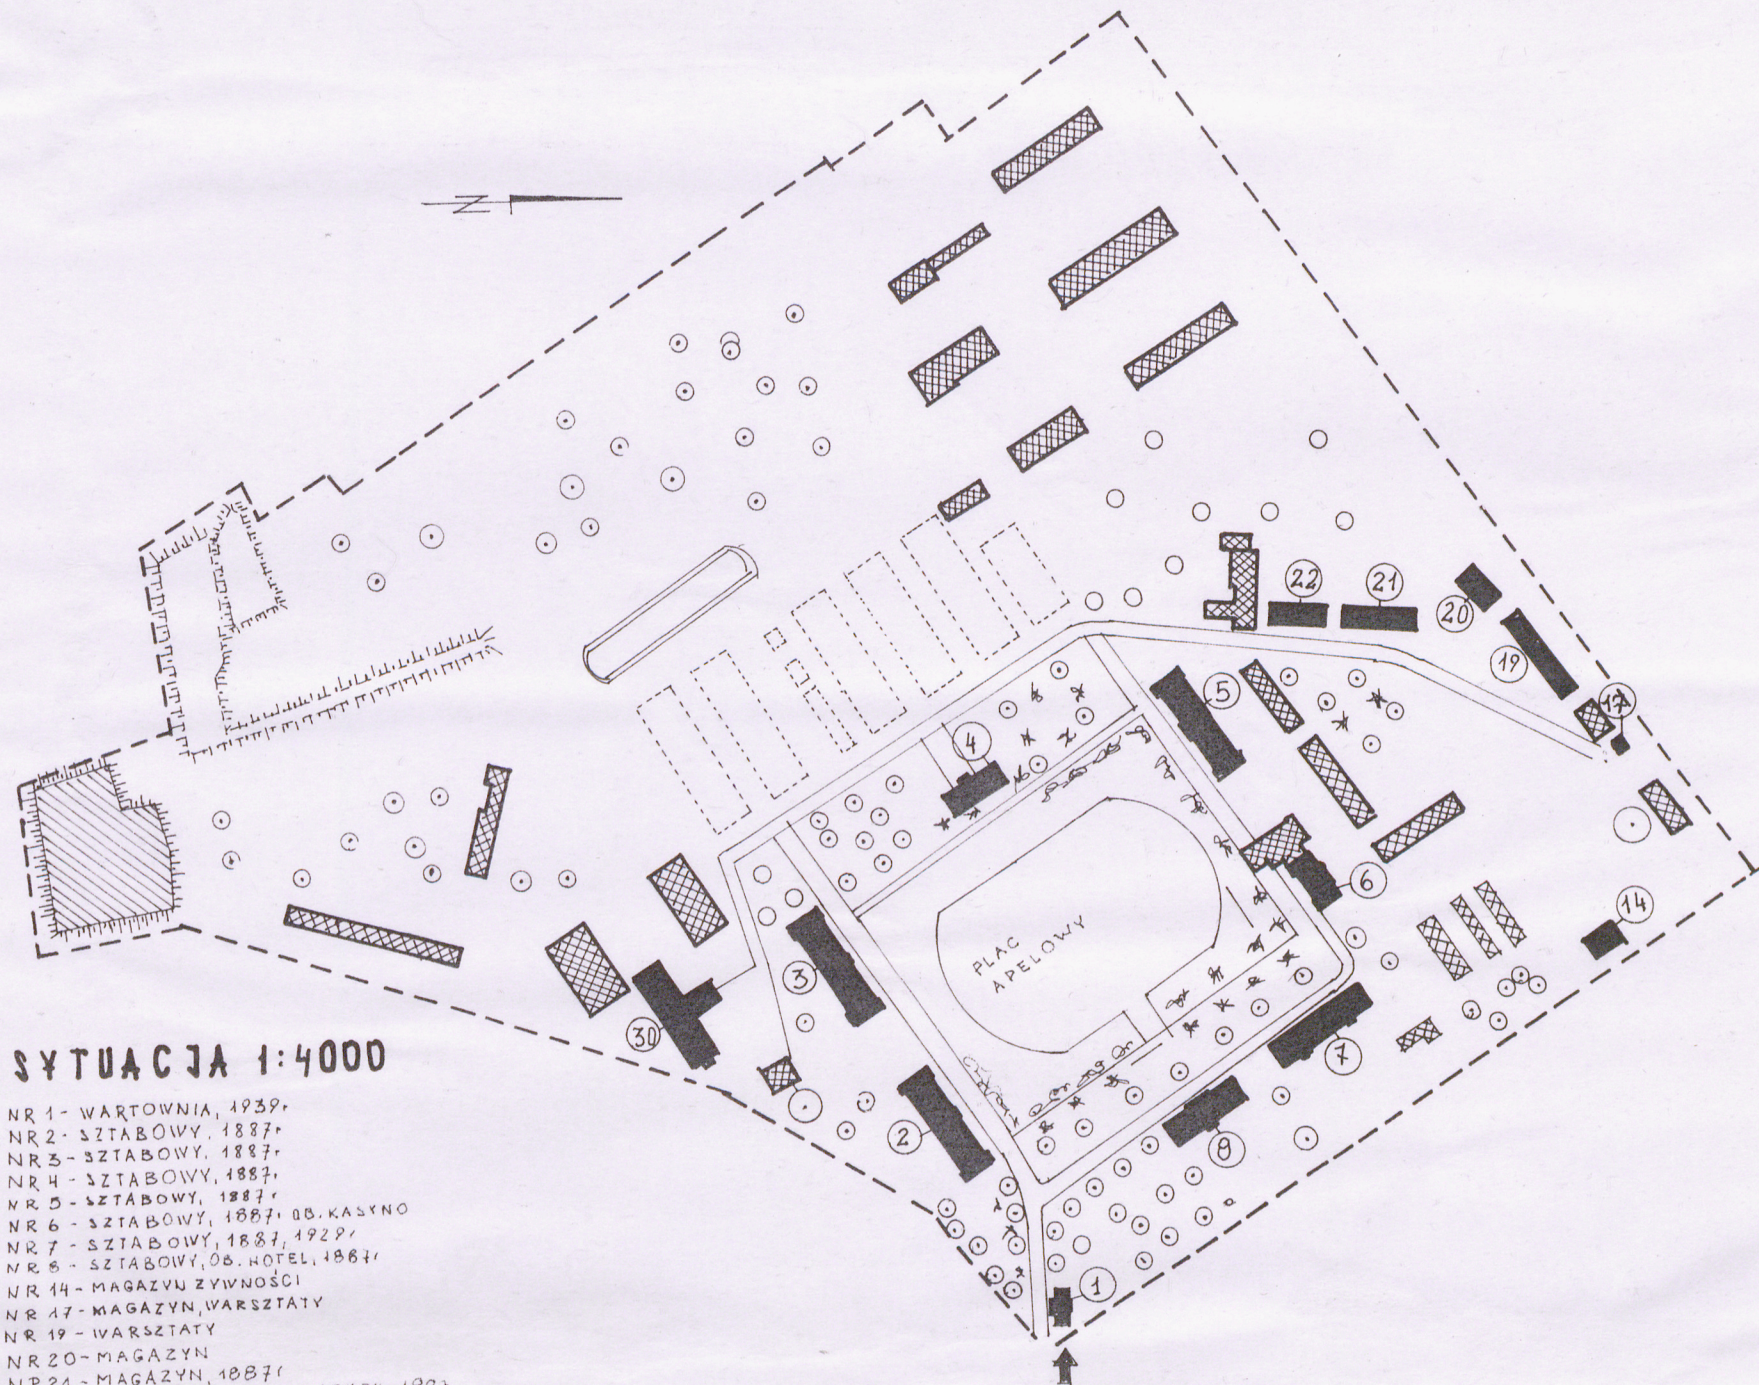
# **SYTUACJA 1:4000**

- NR 1 - WARTOWNIA, 1939,
- NR 2 - SZTABOWY, 1887,
- NR 3 - SZTABOWY, 1887,
- NR 4 - SZTABOWY, 1887,
- NR 5 - SZTABOWY, 1887,
- NR 6 - SZTABOWY, 1887, OB. KASYNÓ
- NR 7 - SZTABOWY, 1887, 1929,
- NR 8 - SZTABOWY, OB. HOTEL, 1887,
- NR 14 - MAGAZYN ŻYWIWNOŚCI
- NR 17 - MAGAZYN, WARSZTATY
- NR 19 - WARSZTATY
- NR 20 - MAGAZYN
- NR 21 - MAGAZYN, 1887,
- NR 22 - SZTABOWY, IZBA CHORYCH, 1887
- NR 30 - D. MANEZ, OB. HALA SPORTOWA 1887,
