1. Obiekt

**BUDYNEK KOSZAROWY NR 14 W ZESPOLE MARIAMPOLSKIEGO PULKU  
DRAGONOW, ob.MAGAZYN ZYWNOSCOWY w zespole Podlaskiego Oddzialu  
Strazy Granicznej**

BIALYSTOK

3. Zawartość wkładki (nazwa obiektu lub materiału uzupełniającego)  
**rzut parteru, fotografie**

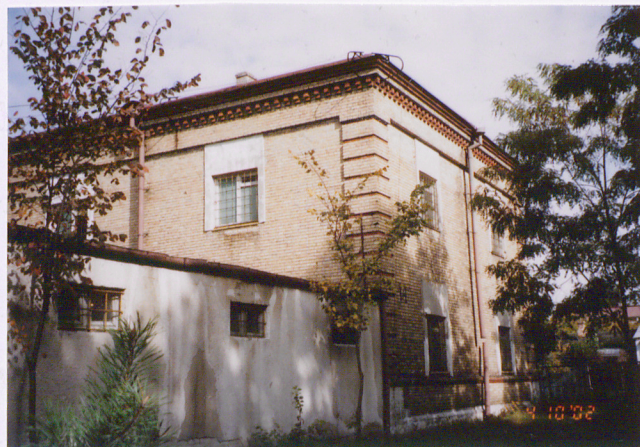
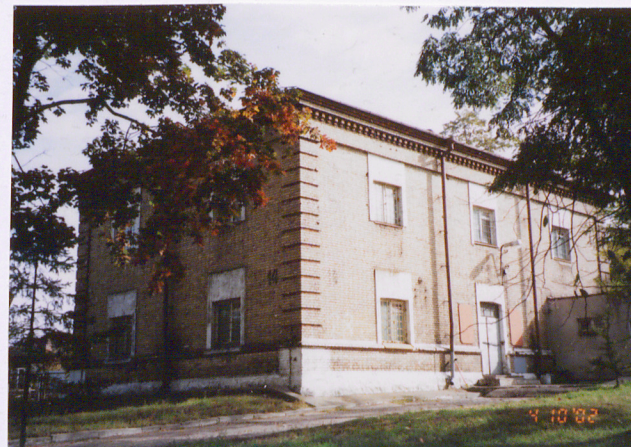
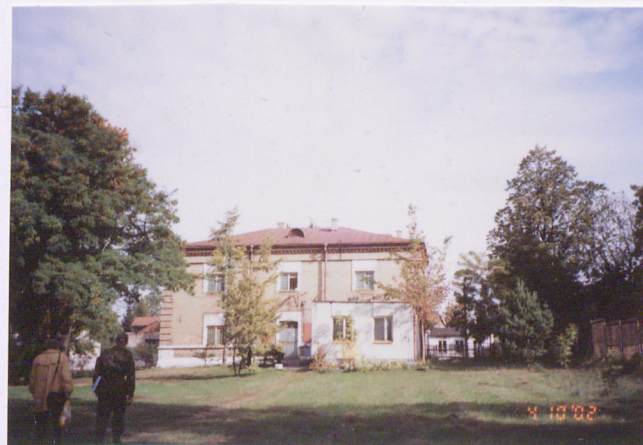
11. Zdjecia , rzut , przekroj , sytuacja , orientacja

Elewacje: frontowa pd.-zach.: 3-osiowa. Na osi centralnej prostokątne wejście z drzwiami 2-skrzydłowymi obitymi blachą i przeszklonym nadświetlem. Wejście flankowane płycinami w formie stojących prostokątów umieszczonych ponad gzymsem podokiennym. Na osi od str. pn.- okno. Na osi od str. pd. przybudówka. W górnej kondygnacji na wszystkich osiach okna. Wszystkie otwory okienne wtórnie przebudowane, obramione nałożonymi tynkowanymi płycinami. Naroża budynku boniowane, cały budynek obiega gzyms wieńczący kostkowy z użyciem dwubarwnej cegły licówki, wsparty na gładkim fryzie. Gzyms podokienny wieńczy cokół budynku. Elewacja tylna pn.-wsch.: rozwiązania analogiczne jak od frontu, bez wejścia i przybudówki. Elewacje boczne pn.-zach. oraz pd.-wsch.: 2-osiowe, rozwiązania architektoniczne i układ osi analogiczne jak w pozostałych elewacjach. W połaciach dachu świetliki w formie opisanej na łuku pełnym.

| 18. Prace budowlane i konserwatorskie, ich przebieg i dokumentacja<br>- 1.70-te XX w. – rozbudowa,<br>- 1977 r. – remont po opuszczeniu obiektu przez wojska rosyjskie | | 19. Stan zachowania ( fundamenty, ściany zewnętrzne, ściany wewnętrzne, sklepienia, stropy, konstrukcje dachowe, pokrycie dachu, wyposażenie i instalacje )<br><br>ściany zewnętrzne w dość dobrym stanie technicznym, stropy drewniane lekko ugięte, świadczy to o zużyciu belek stropowych drewnianych, wybarwienia solne na cokole, stolarka okienna z końca lat 70-tech wymaga wymiany, tynki wewnętrzne zniszczone w znacznym stopniu, pokrycie dachowe z blachy ocynkowanej malowanej do wymiany | |

| | | 20. Najpilniejsze postulaty konserwatorskie<br><br>remont wnętrza , stolarki i pokrycia dachu | |
