Nr
341

1. Obiekt
**ARESzt NR 20 W ZESPOLE MARIAMPOLSKIEGO PUŁKU DRAGONÓW,
ob. MAGAZYN w zespole Podlaskiego Oddziału Straży Granicznej**

2. Czas powstania
ok., 1887 r.

3. Miejscowość
BIAŁYSTOK

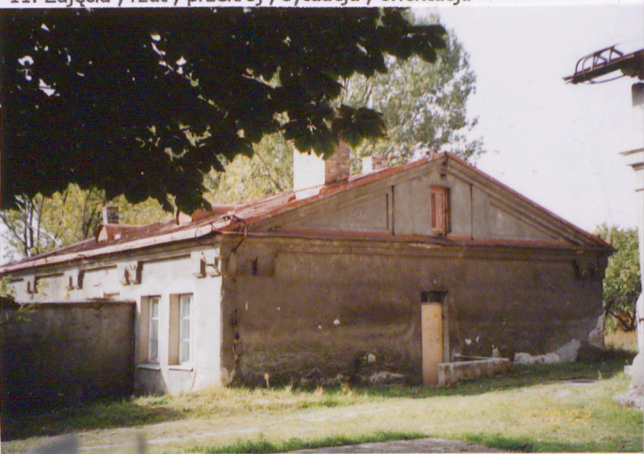
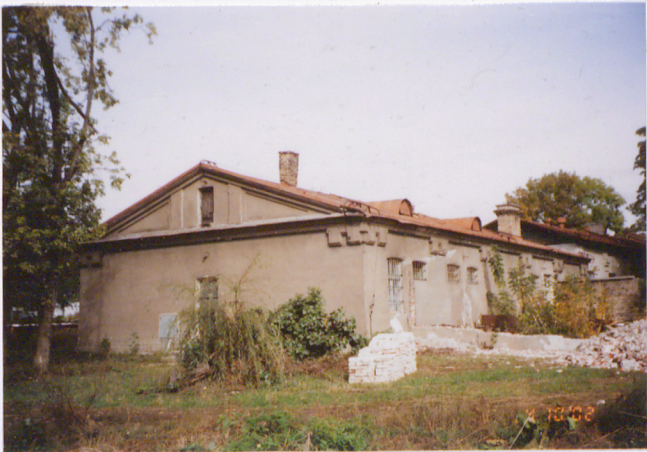
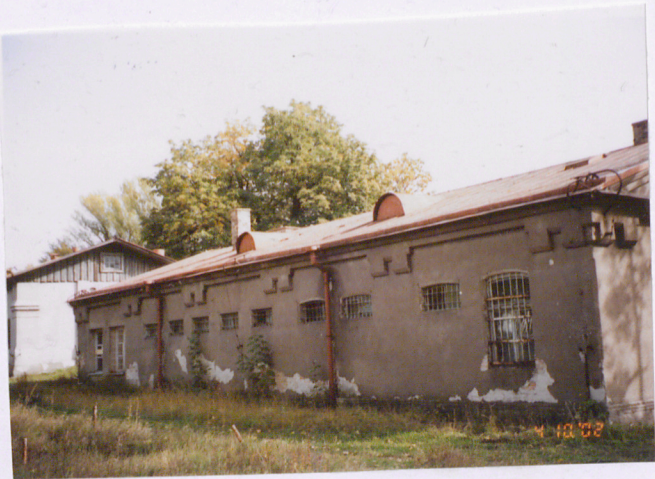
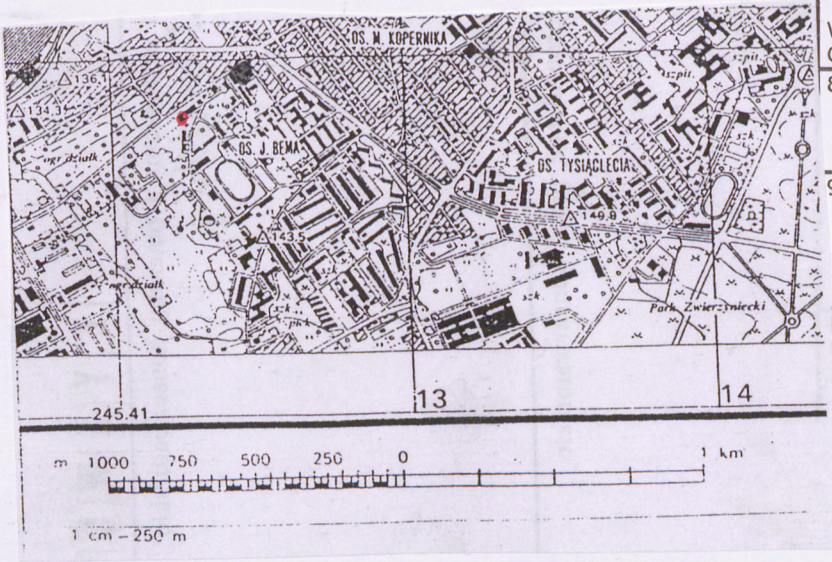
11. Zdjęcia , rzut , przekrój , sytuacja , orientacja

Na rzucie: prostokąta, przy wzdłużnej elewacji pd.-wsch. zachowane fundamenty i fragmenty ścian przybudówki prostokątnej, z wyciętym narożnikiem pn.-wsch., z wewnętrznym dziedzińcem.

Bryła: w formie leżącego prostopadłościanu nakrytego niskim dachem 4-spadowym, w obu wzdłużnych połaciach dachowych po dwa świetliki w kształcie łuku pełnego. Dawny wybieg dla więźniów niższy od korpusu, prostopadłościenny.

Elewacje: pd.-wsch. wzdłużna- 5-osiowa, na każdej osi zblokowane po dwa otwory okienne o zróżnicowanych kształtach, osie zaznaczone wydatnymi wspornikami pod gzymsiem wieńczącym. Na 1-szej osi od pn.-wsch. dwa okna w formie stojących prostokątów, 6-kwaterowe, Na skraju Przeciwnieległym elewacji- jedno analogiczne okno zamknięte łukiem odcinkowym. Na pozostałych osiach małe okna w formie leżących prostokątów zamkniętych łukiem odcinkowym. 1-poziomowe, 2-kwaterowe, okratowane. Na osi centralnej wejście prostokątne. Elewacja od ul. WOP, pn.-zach.: 5-osiowa, układ i zaznaczenie osi jak od frontu, za wyjątkiem osi centralnej, gdzie małe okno. Elewacje szczytowe pd.-zach. i pn.-wsch. analogiczne, 1-osiowe, na osi wejście prostokątne z drzwiami 1-skrzydłowymi, z przeszkłonym nadświetlem 2-kwaterowym. Na narożach elewacji wsporniki pod gzymsiem wieńczącym. Szczyt: na osi z otworem wejściowym prostokątnym, zamkniętym łukiem odcinkowym, drzwi 1-skrzydłowe, klepkowe. Wejście flankowane szerokimi lizenami i trójkątnymi płycinami. Cały budynek obiega uskokowy gzyms wieńczący. Budynek na cokole.

14. Kubatura 2028m ³	15. Powierzchnia użytkowa 312 m ²	16. Przeznaczenie pierwotne areszt	17. Użytkowanie obecne magazyn
18. Prace budowlane i konserwatorskie, ich przebieg i dokumentacja - 1.80-te XX w. –adaptacji części pomieszczeń aresztu na biuro i magazyn, - 2002 r.- rozbiórka wybiegu dla więźniów		19. Stan zachowania (fundamenty, ściany zewnętrzne, ściany wewnętrzne, sklepienia, stropy, konstrukcje dachowe, pokrycie dachu, wyposażenie i instalacje) Ściany zawilgocone bez izolacji poziomej, tynki elewacyjne z licznymi ubytkami przy cokole, pokrycie dachowe z blachy ocynkowanej do wymiany, konstrukcja dachu drewniana zaatakowana przez owady, stolarka okienna w znacznym stopniu zniszczona	
		20. Najpilniejsze postulaty konserwatorskie wymiana pokrycia dachowego, wymiana tynku nakrapianego na gładki, naprawa i ewentualna wymiana stolarki okiennej

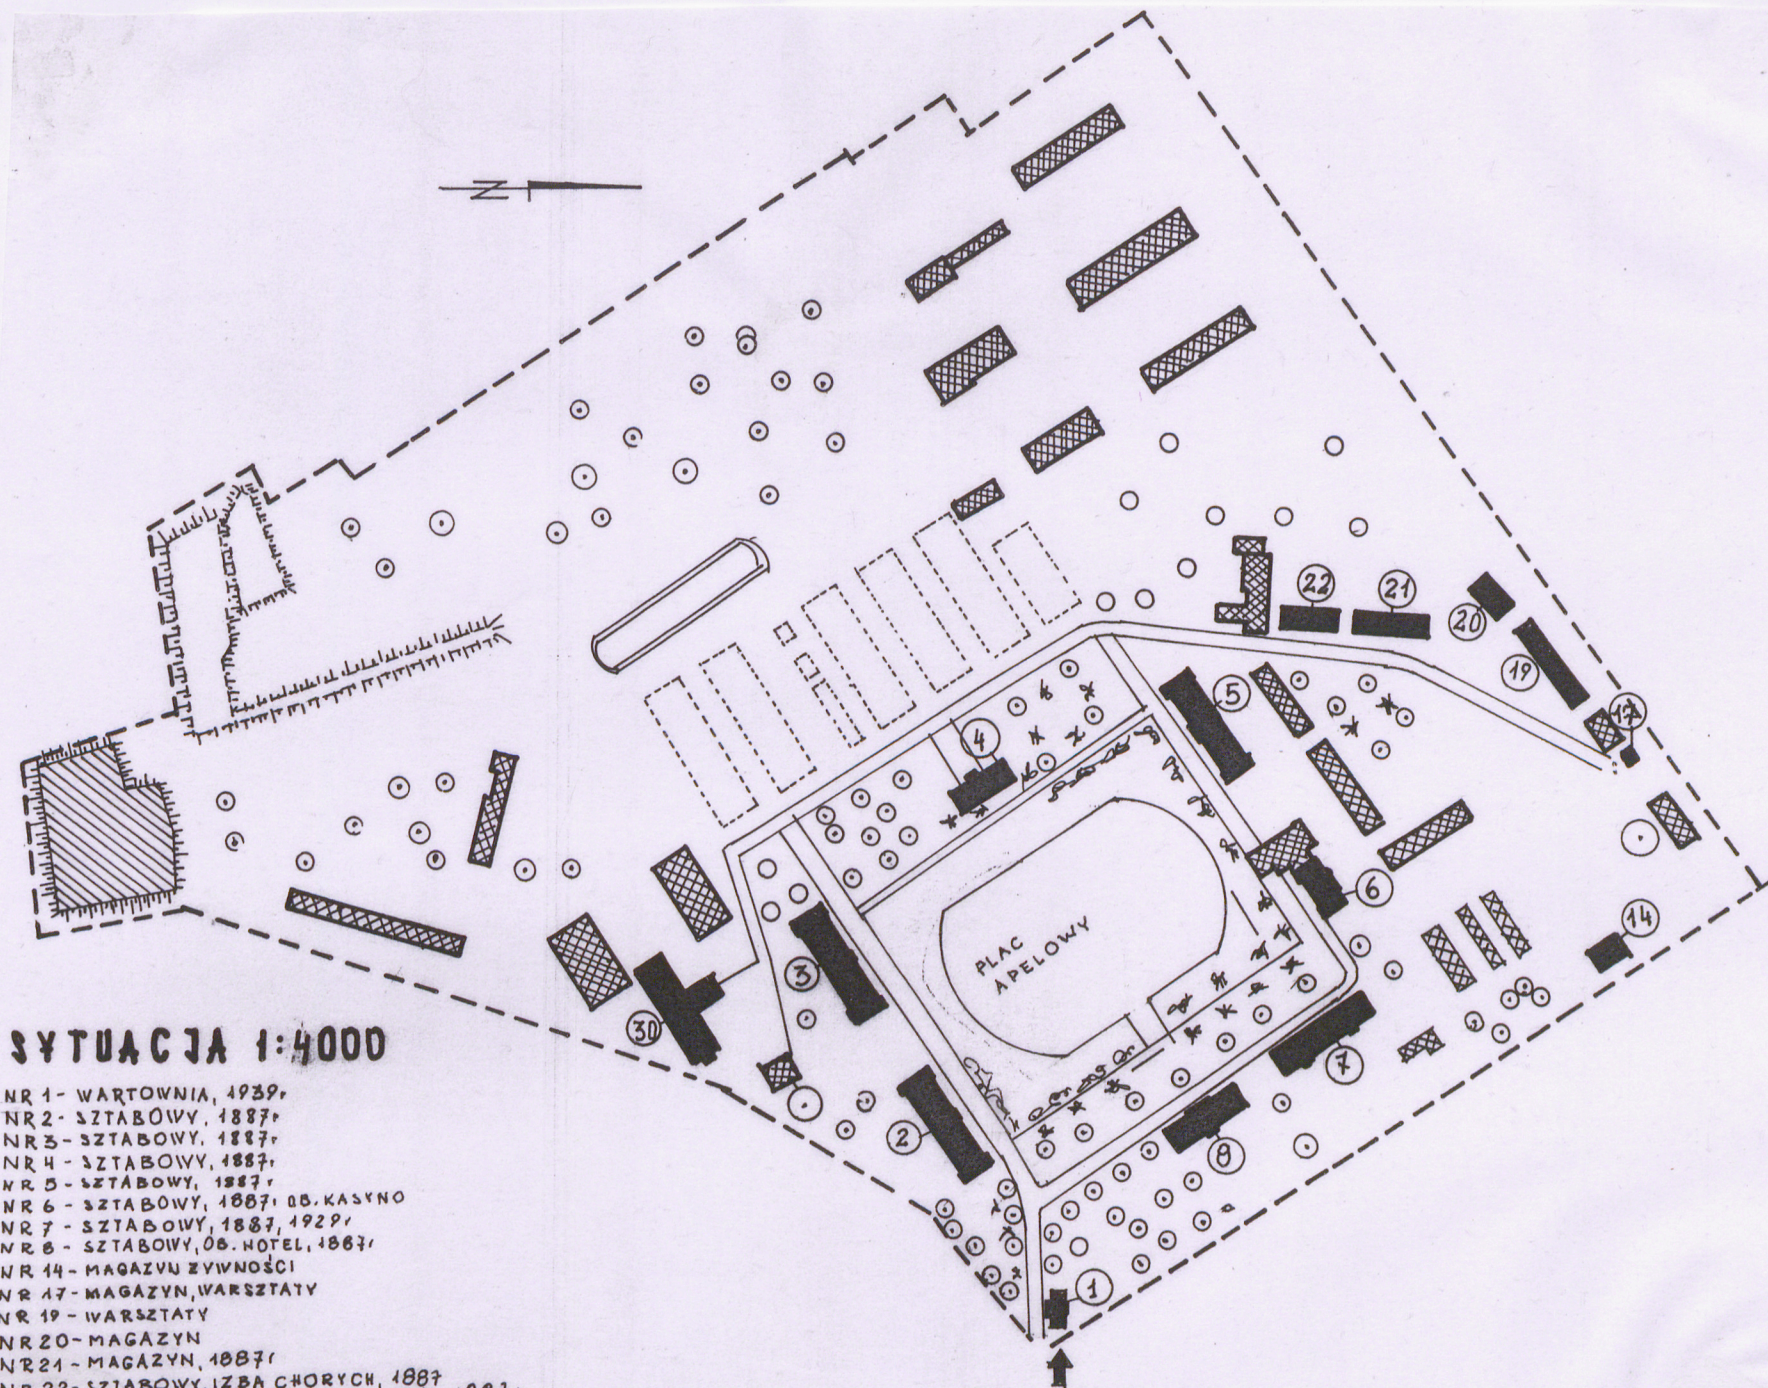
SYTUACJA 1:4000

- NR 1 - WARTOWNIA, 1939,
- NR 2 - SZTABOWY, 1887,
- NR 3 - SZTABOWY, 1887,
- NR 4 - SZTABOWY, 1887,
- NR 5 - SZTABOWY, 1887,
- NR 6 - SZTABOWY, 1887, OB. KASYN
- NR 7 - SZTABOWY, 1887, 1929,
- NR 8 - SZTABOWY, OB. HOTEL, 1887,
- NR 14 - MAGAZYN ŻYWIWOŚCI
- NR 17 - MAGAZYN, WARSZTATY
- NR 19 - WARSZTATY
- NR 20 - MAGAZYN
- NR 21 - MAGAZYN, 1887,
- NR 22 - SZTABOWY, IZBA CHOROBY, 1887,
- NR 30 - D. MANEZ, OB. HALA SPORTOWA 1887,
