1. Obiekt
**ŁAŹNIA NR 21 W ZESPOLE MARIAMPOLSKIEGO PUŁKU DRAGONÓW, ob.
PRALNIA MOKRA w zespole Podlaskiego Oddziału Straży Granicznej**

2. Czas powstania
ok. 1887 r.

3. Miejscowość
BIAŁYSTOK

2. Obiekt (nazwa jak w karcie)
**D. Mariampolski Pułk Huzarów- budynek
koszarowy Nr 21**

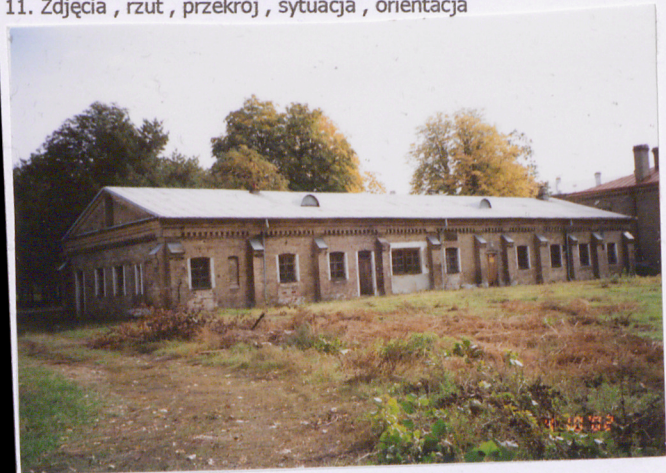
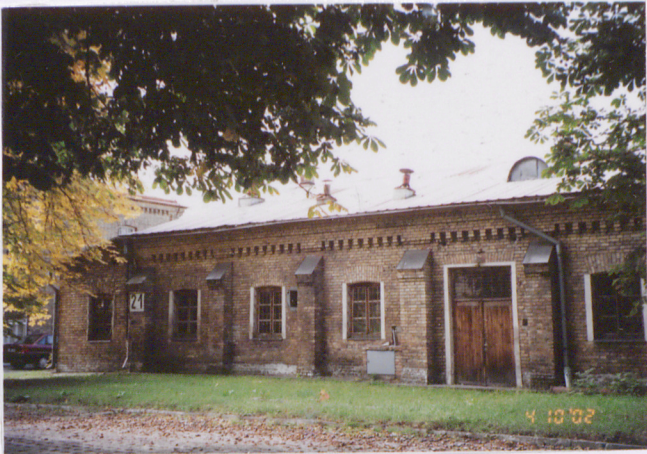
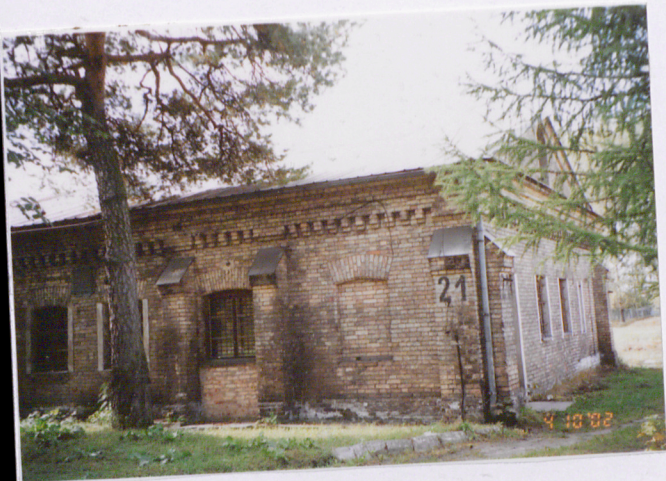
11. Zdjęcia , rzut , przekrój , sytuacja , orientacja

Bryła: w formie leżącego prostopadłościanu nakrytego dachem 2-spadowym, w obu połaciach dachowych ze świetlikami opisanymi na łuku pełnym. Od strony pd. przybudówka niższa i węższa od korpusu, nakryta dachem 1-spadowym.

Elewacje: wschodnia- oskarpowana, skarpy rozmieszczone niesymetrycznie, elewacja 13-osiowa. Na osi skrajnej pn. blenda okienna w formie stojącego prostokąta zamkniętego łukiem odcinkowym. na osi 5-tej od pd. Wejście prostokątne z drzwiami 2-skrzydłowymi klepkowymi, z przeszkłonym nadświetlem wielokwaterowym. Pomiędzy osiami wydętne skarpy ucięte pod gzymsem wieńczącym, dekorowane gzymsem. Gzyms wieńczący uskokowy, kostkowy, z szerokim gładkim fryzem.

Elewacja tylna zach. – 12-osiowa, osie i skarpy rozmieszczone niesymetrycznie. Na 5-tej i 8-em osi Od pn. wejście w formie wejścia w formie wydłużonych prostokątów zamkniętych odcinkowo, z Drzwiami 1-skrzydłowymi klepkowymi. Na osi 2-giej wąska blenda, na 6-tej otwór okienny zbliżony do kwadratu, z wmontowanymi zdwojonymi oknami 6-kwaterkowymi. Na pozostałych osiach okna jak od frontu. Elewacja szczytowa pn.: 4-osiowa, na 1-szej osi od strony wsch. wejście prostokątne z drzwiami 1-skrzydłowymi. W szczycie wydłużony otwór. Elewacja szczytowa pd. – 2-osiowa, z przybudówką mieszczącą dwoje drzwi 1-skrzydłowych, bez dekoracji, z gzymsem uskokowym. W szczycie korpusu otwór prostokątny zamknięty łukiem pełnym i z drewnianą okiennicą. Budynek obiega wydętny gzyms uskokowo-kostkowy

14. Kubatura 3 1700 m	15. Powierzchnia użytkowa 2 367,6 m	16. Przeznaczenie pierwotne łazienia	17. Użytkowanie obecne nieużytkowany
18. Prace budowlane i konserwatorskie, ich przebieg i dokumentacja - 1982 r.-budynek adaptowany na pralnię mokrą		19. Stan zachowania (fundamenty, ściany zewnętrzne, ściany wewnętrzne, sklepienia, stropy, konstrukcje dachowe, pokrycie dachu, wyposażenie i instalacje) Ściany z licznymi ubytkami cegły i tynku, konstrukcja dachowa drewniana zaatakowana przez owady, zawilgocona, częściowo zmurszała, pokrycie dachowe z blachy z rdzawymi przebarwieniami.	
		20. Najpilniejsze postulaty konserwatorskie przeprowadzenie kompleksowych prac remontowo-konserwatorskich

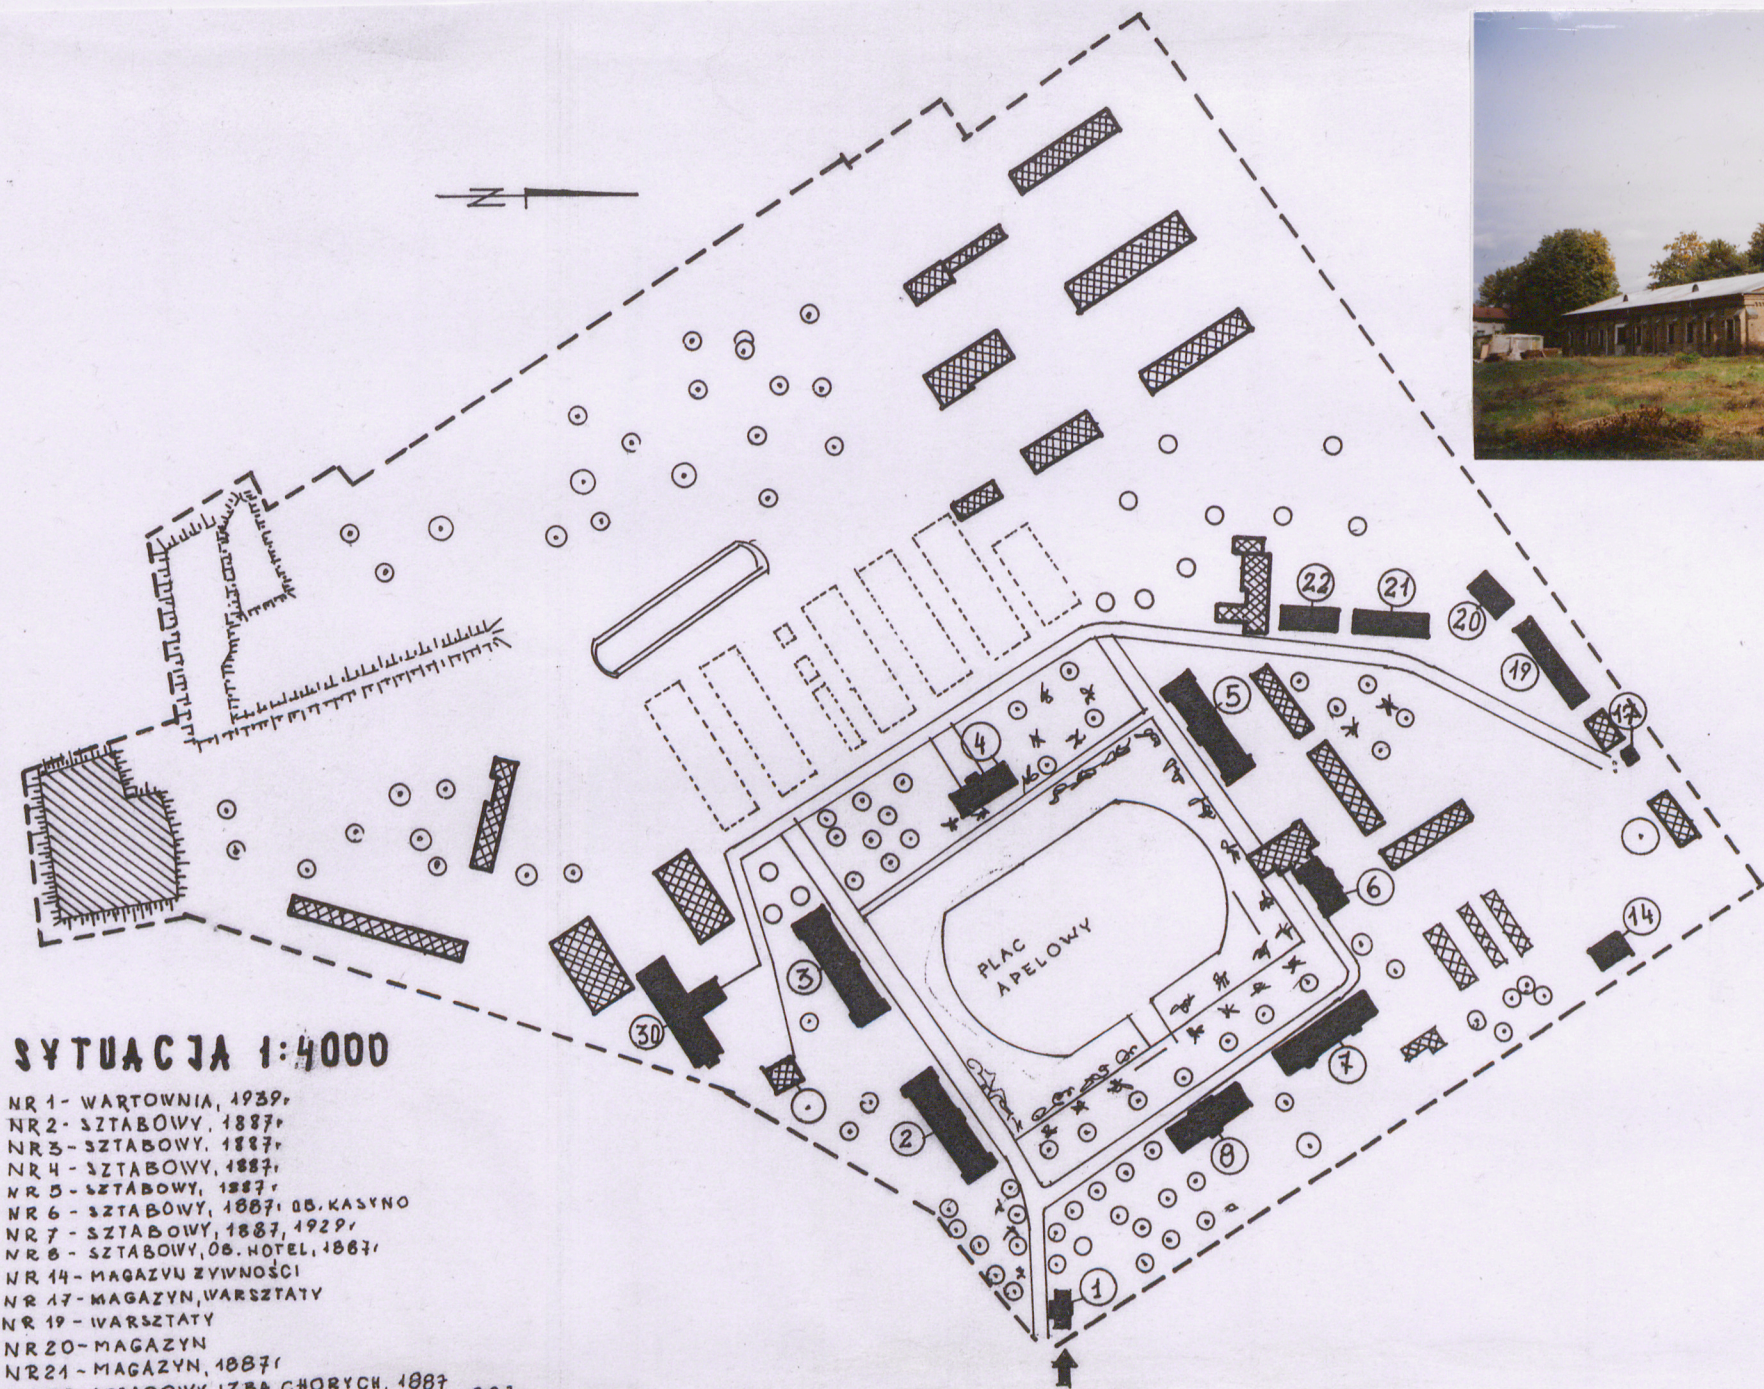
RZUT PARTERU

Na rzucie: na wydłużonego prostokąta, z przybudówką prostokątną, węższą od korpusu, przy południowej szczytowej elewacji.
