Nr 345

**KUŹNIA NR 17 W ZESPOLE MARIAMPOLSKIEGO PUŁKU DRAGONÓW,
ob. SPAWALNIA i WARSZTAT w zespole Podlaskiego Oddziału Straży Granicznej**

BIAŁYSTOK

2. Obiekt (nazwa jak w karcie)
**D. Mariampolski Pułk Huzarów- budynek
koszarowy Nr 17**

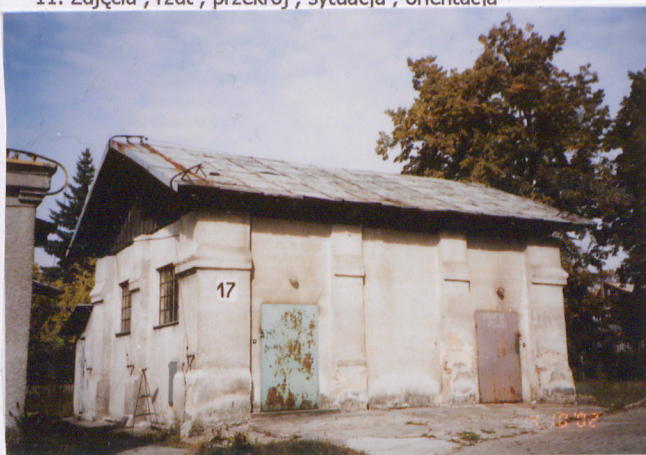
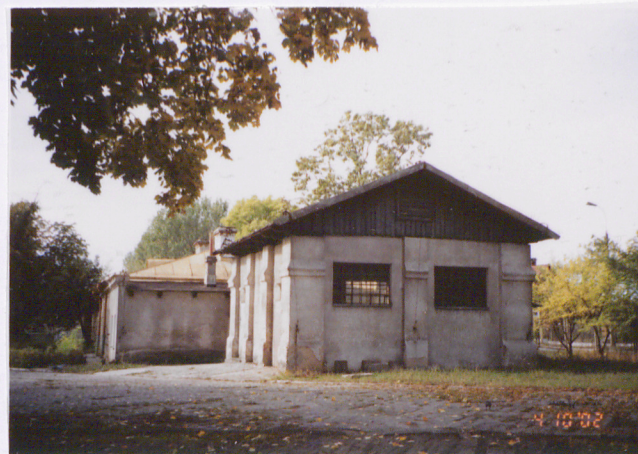
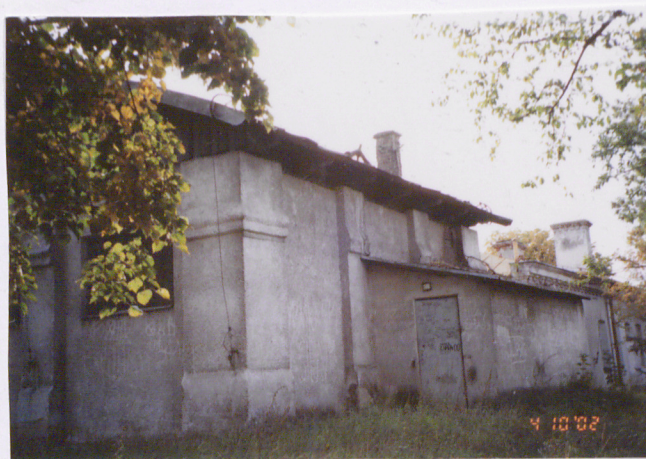
11. Zdjęcia , rzut , przekrój , sytuacja , orientacja

Elewacje: frontowa pd.-wsch.: 3-osiowa, pomiędzy osiami wydatne lizeny-skarpy – na cokole i z opaską w górnej partii. Oś centralna ślepa, na skrajnych osiach po wejściu prostokątnym z drzwiami obitymi blachą. Elewacja tylna od ul. WOP, pn.-zach. 3-siowa, na dwóch osiach od strony pd.-zach. przybudówka, z wejściem w ścianie pn.-wsch. Skrajna oś elewacji tylnej ślepa. Pomiędzy osiami lizeny-skarpy. Elewacje szczytowe pn.-wsch. i pd.-zach. analogiczne, 2-osiowe, pomiędzy osiami lizeny-skarpy jak od frontu. Na każdej osi, w górnych partiach ścian – po jednym oknie w formie leżącego prostokąta, z przemysłowym oknem. Szczyty oszalowane szalówką drewnianą w układzie pionowym, z wejściem w kształcie leżącego prostokąta, drzwi 1-skrzydłowe, klepkowe. W elewacjach wzdłużnych okap dachu znacznie wypuszczony, końcówki krokwi ze snycerskimi profilowaniami.

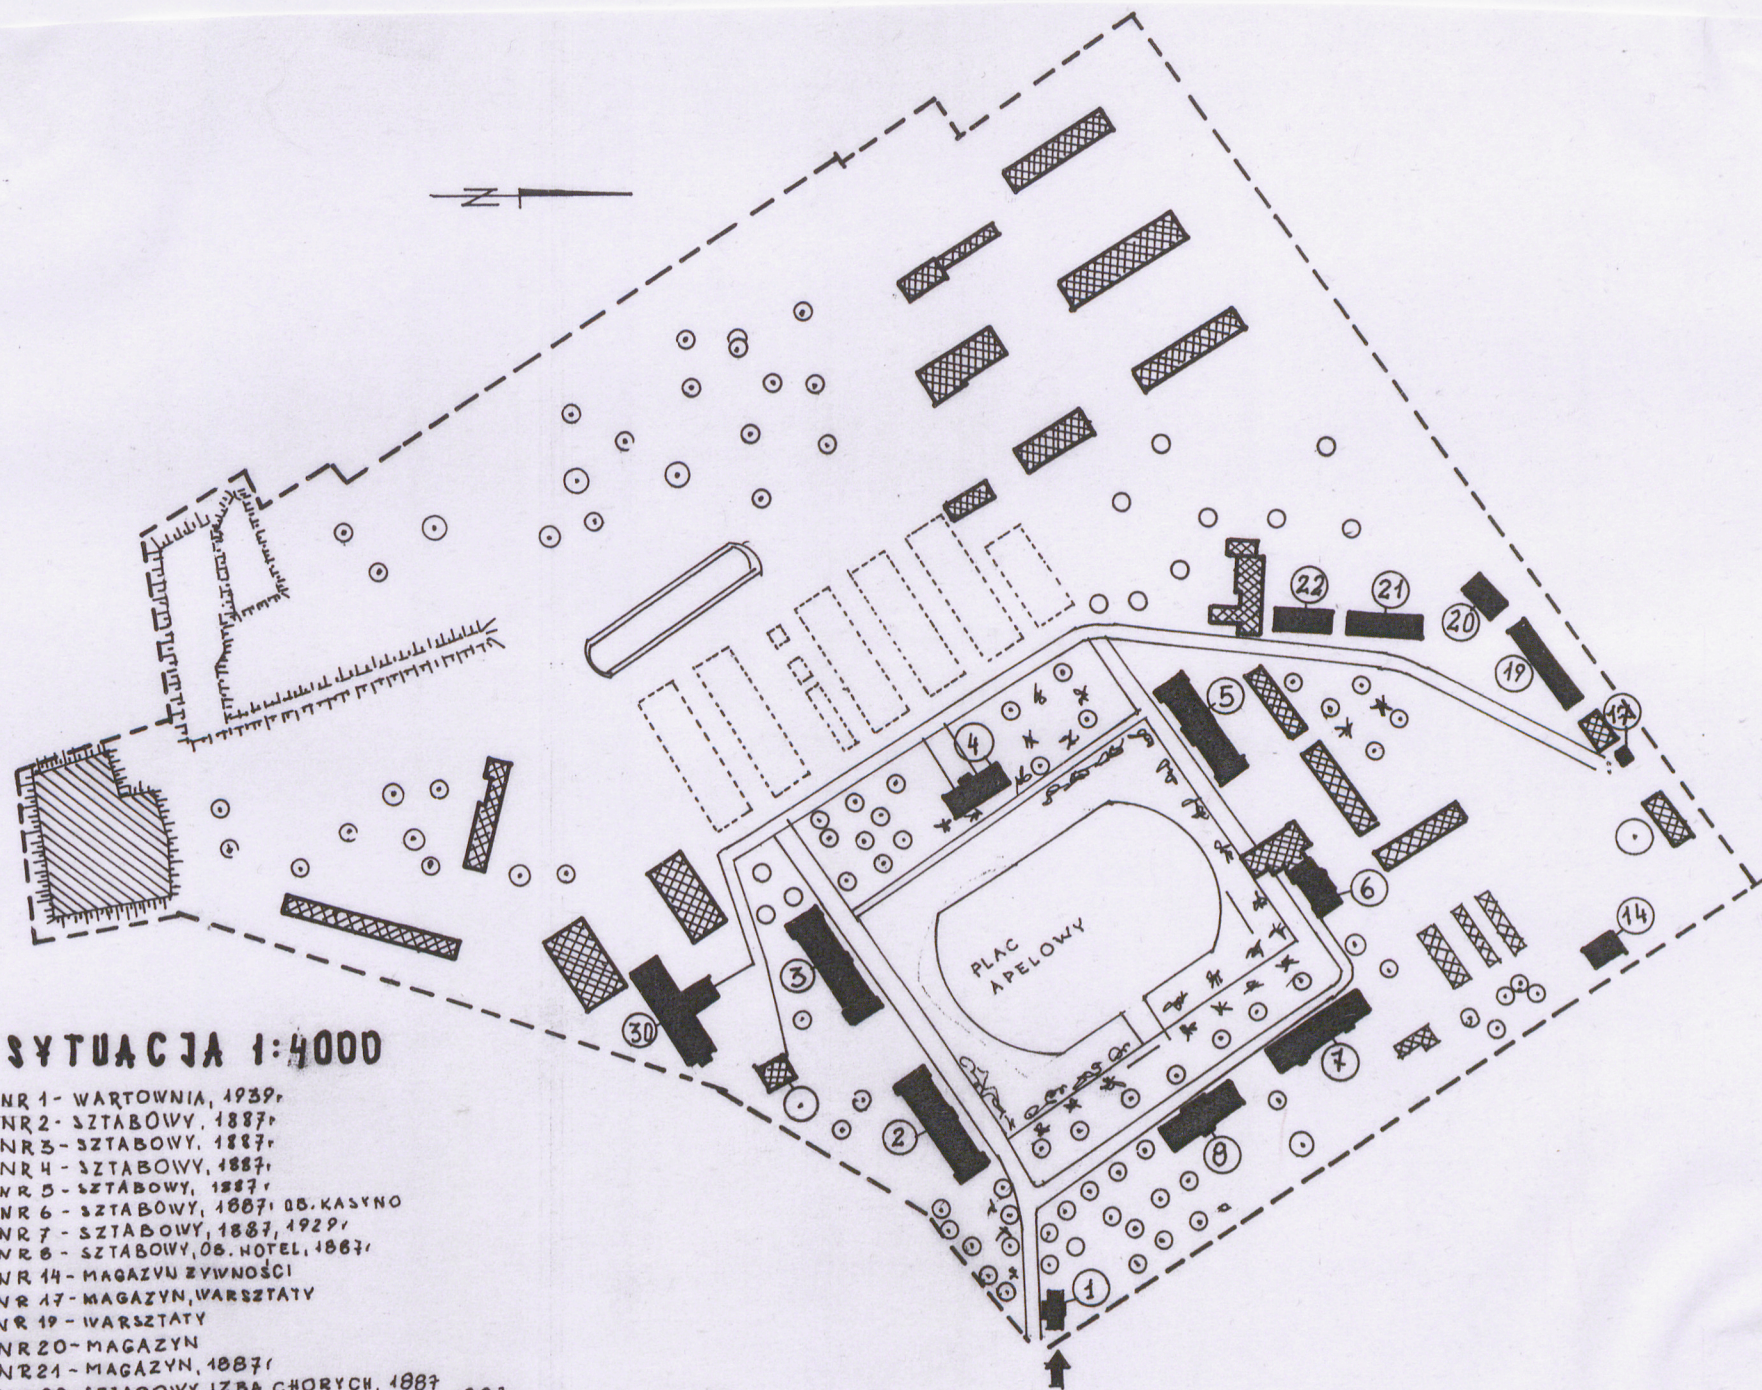
3. Zawartość wkładki (nazwa obiektu lub materiału uzupełniającego)
rzut parteru, fotografie, sytuacja

Na rzucie: prostokąta zbliżonego do kwadratu.
