1. Obiekt

DOM MIESZKALNY NR 15 A

3. Miejscowość  
B I A Ł Y S T O K

4. Adres  
ul. Kraszewskiego 15 A

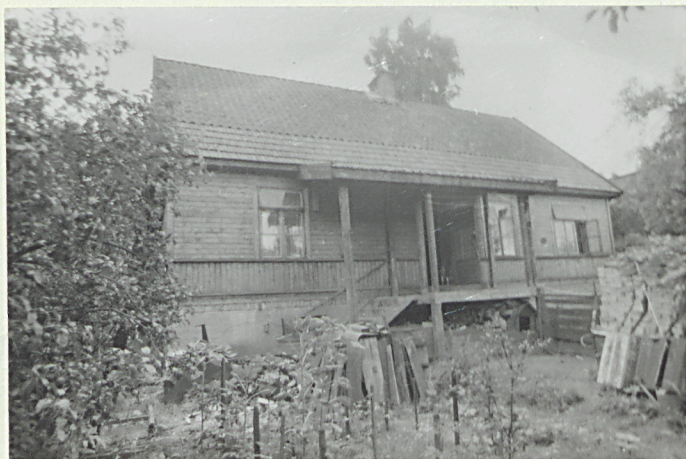
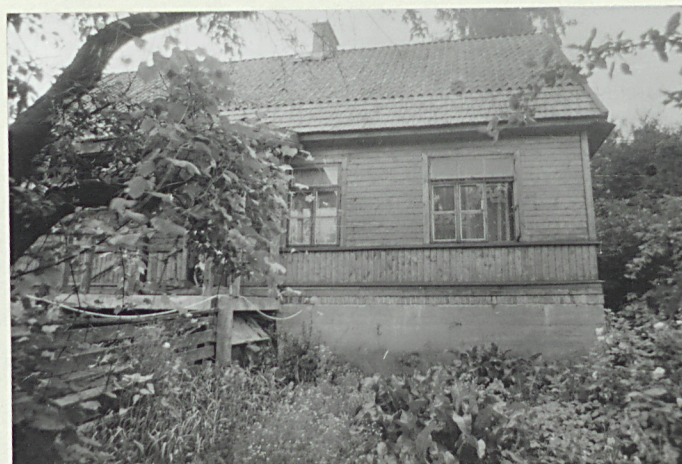
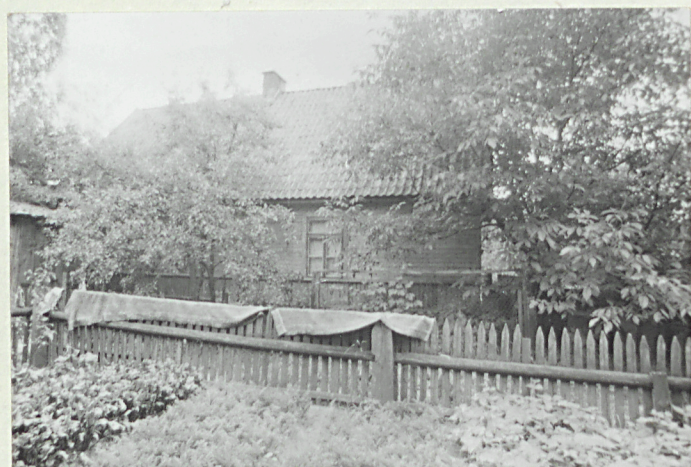
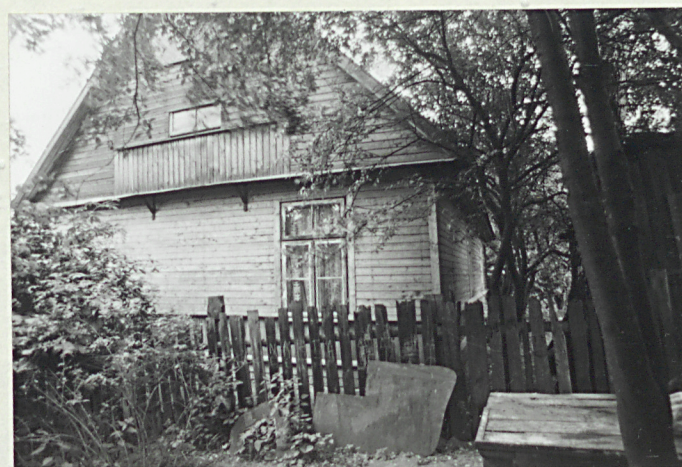
11. Zdjęcia, rzut, przekrój, sytuacja, orientacja

Sytuacja: budynek usytuowany w odległości ok. 20 m od ulicy Kraszewskiego, na bardzo wydłużonej działce, kalenicowo do ulicy. Materiał, konstrukcja, technika: dom drewniany, szerokofrontowy, symetryczny osadzony na wysokim fundamencie betonowo-ceglanym, częściowo podpiwniczony. Ściany konstrukcji zrębowej na obłap, bez ostatków, węgły opilastrowane pionowo deskami. Belki ścian oszalowane do 1/3 wysokości pionowo deseczkami, wyżej- poziomo. Okna 4- i 6-polowe z oberluftami, pojedyncze i dubeltowe; drzwi jednoskrzydłowe, nowe, płycinowe. Dach dwuspadowy lekko wysunięty poza zrąb budynku, pokryty dachówką ceramiczną. Więźba dachowa krokwiowo-jętkowa o więzarach spoczywających piętami na belkach sufitowych.

Elewacje: elewacja frontowa /od ogrodu/ 4-osiowa, na jednej osi drzwi wejściowe, na pozostałych okna. W elewacji ganek betonowy nakryty jednospadowym drewnianym daszkiem wspartym na 6 słupach drewnianych. Daszek nakryty dachówką cementową. Do ganku prowadzą 6-stopniowe betonowe schodki. Elewacja tylna /od ul.Kraszewskiego/ 2-osiowa, na osiach okna. Szczyt /pn.-wsch./ 2-osiowy, na osiach okna. W górnej części ściany szczytowej szalunek pionowy, wyżej poziomy, jeszcze wyżej w jodełkę; po bokach- poziomo. Jest 2-polowe poziomo umieszczone okienko. Szczyt /pd.-zach./ 1-osiowy, na osi okno, oszalowany jak poprzednio. W szczytach duże deski okapowe wystające poza zrąb budynku.

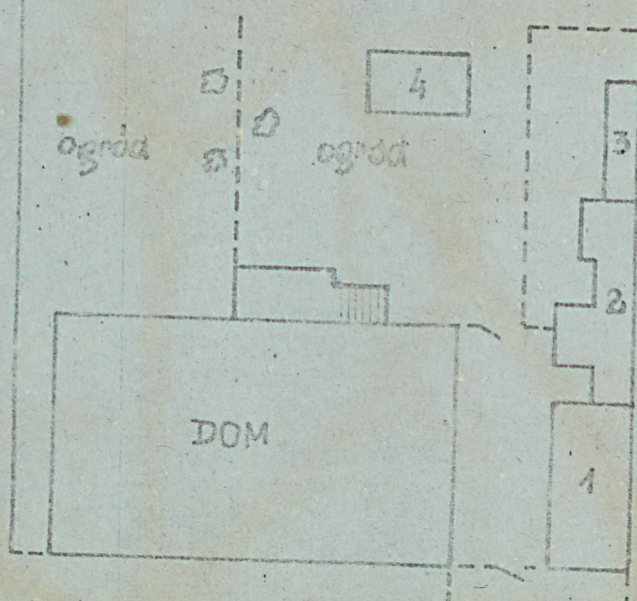
PLAN SYTUACYJNY

- 1-garaż
- 2-Budynki
- 3-ogrodzenie
- 3-miasto
- 4-szklarnia

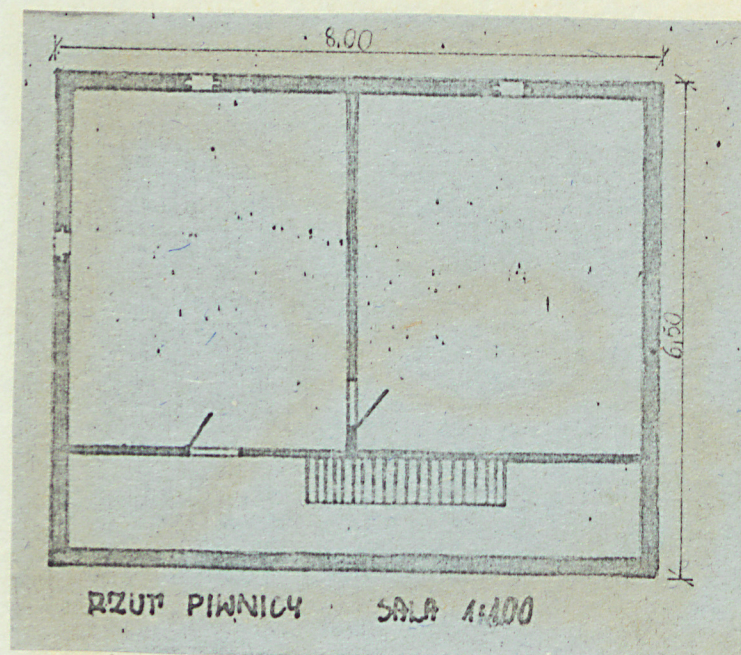
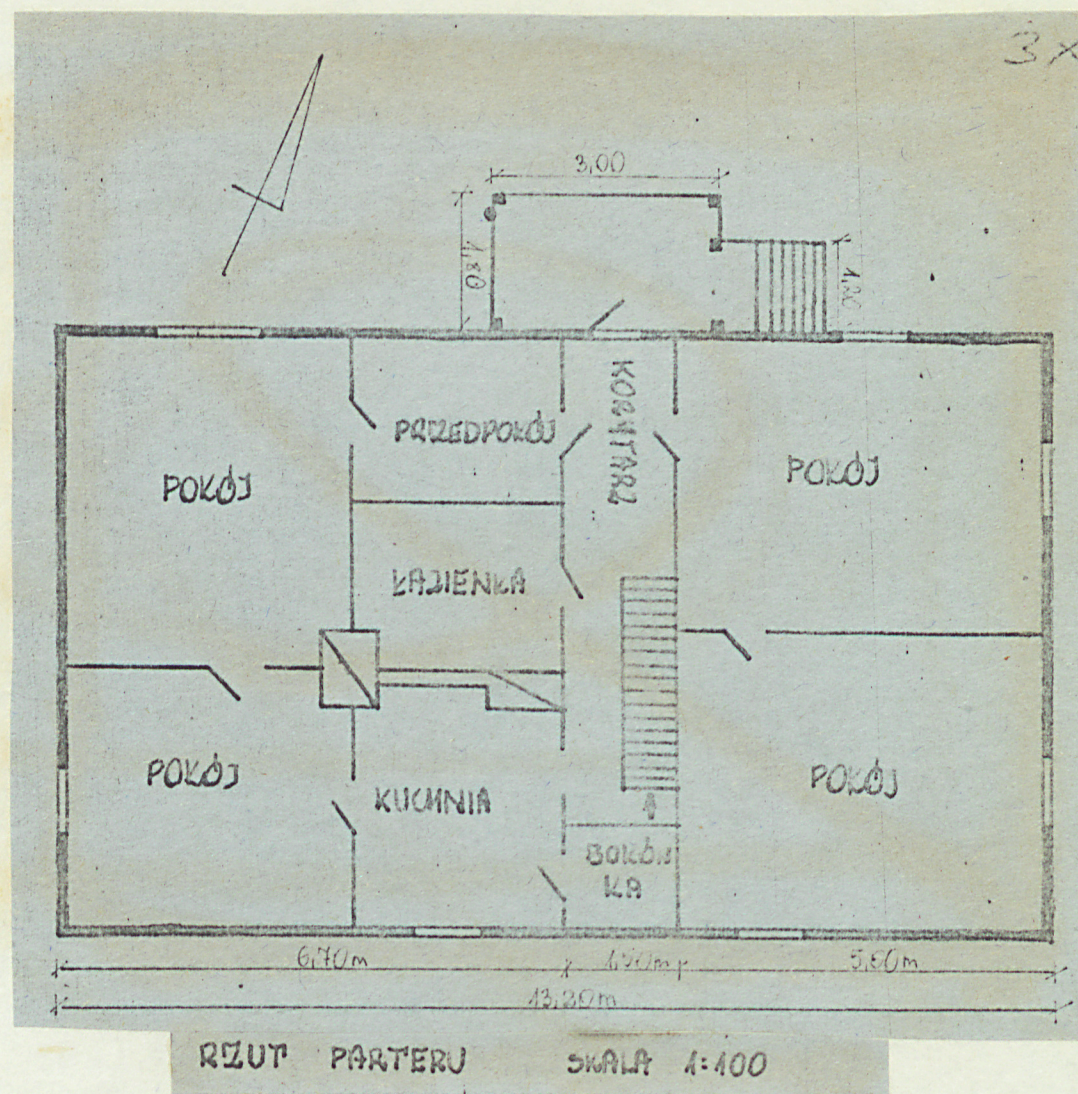
3. Zawartość wkładki (nazwa obiektu lub materiału uzupełniającego)  
RZUTY PARTERU I PIWNICY ORAZ PLAN ORIENTACYJNY

Rzut: budynek na planie prostokąta zbliżonego do kwadratu.
