1. Obiekt

DOM MIESZKALNY /KAMIENICA/

B I A Ł Y S T O K

ul. Kilińskiego 13

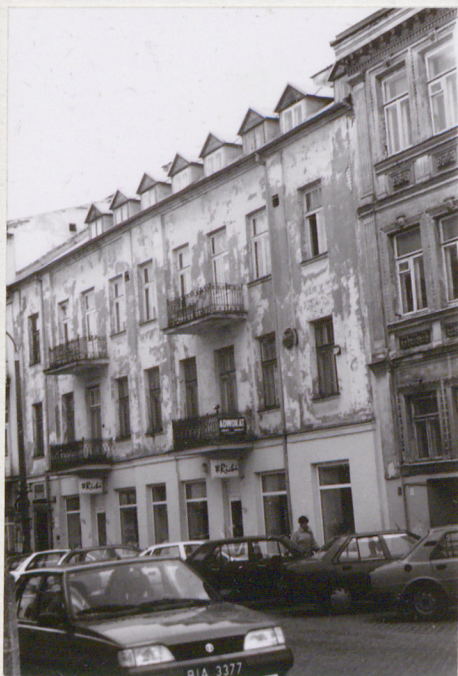
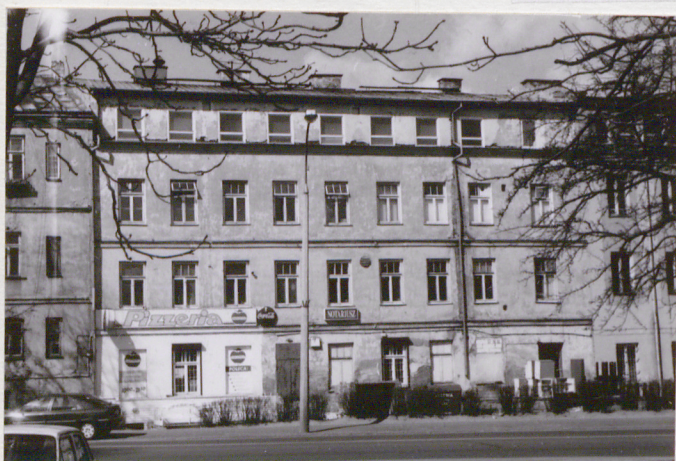
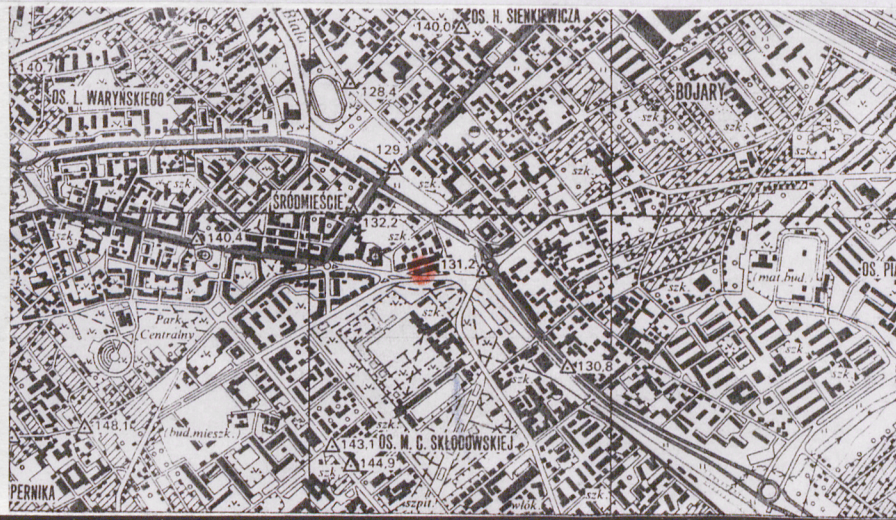
11. Zdjęcia, rzut, przekrój, sytuacja, orientacja

Sytuacja: ulica Kilińskiego w centrum miasta. Dom nr 13 w południowej pierzei ulicy, ok. 100 m na wschód od kościoła katedralnego. Szerokofrontowy. Elewacja frontowa od północy. Materiał, konstrukcja, technika: murowany z cegły. Tynkowany. Osadzony na głazach polnych. Dach pokryty blachą. Lukarny w połaci północnej drewniane konstrukcji szkieletowej, pokryte blachą. Wieżba dachowa drewniana krokwiowo-płatwiowo-kleszczowa ze stolcami. Stropy ceglane na belkach żelaznych. Posadzki betonowe licowane lastrikiem oraz ceramiczne. Podłogi białe na lęgarach. Ściany wewnątrz tynkowane w części pomieszczeń "boazerie" z płyt pilśniowych. Sufity tynkowane. W parterze sufit podwieszony. Ścianki połaciowe poddasza wyłożone płytkami dźwiękoszczelnymi. Schody dwubiegowe, żelbetowe, licowane lastrikiem. Balustrada z rurek metalowych. Podesty schodów i płyty balkonowe betonowe, zbrojone. Balustrady balkonów metalowe, ażurowe. Kominy murowane z cegły ogniotrwałej. Stolarka okienna drewniana i plastikowa. Drewniane okna prostokątne, podwójne, tzw. polskie, 2-skrzydłowe z 3-półowym nadślemieniem. Okna w lukarnach 2-skrzydłowe. W parterze elewacji północnej witryny w plastikowych ramach: zespolone, trójszybowe. W parterze elewacji tylnej okna okrągłowane. Drzwi drewniane jedno-i dwuskrzydłowe płycinowe i płytowe oraz przeszklone w plastikowych ramach /wejściowe w elewacji frontowej/. Drzwi balkonowe dwuskrzydłowe, płycinowe, przeszklone, z nadślemieniem. Detal elewacyjny /gzymsy/ ceglany. Rzut: na planie nieforemnego czworokąta zbliżonego do rombu. Układ wnętrza dwutraktowy. Klatka schodowa w północno-wschodnim narożniku /trakt północny/. W parterze w traktach układ jednoprzestrzenny z wydzielonymi pomieszczeniami admin.-socjalnymi w trakcie południowym. W wyższych kondygnacjach układ korytarzowy. Pomieszczenia parteru dostępne bezpośrednio z ulicy, pomieszczenia pozostałych kondygnacji dostępne z klatki schodowej. Bryła: zwarta, podpiwniczona, na niskim cokole, 3-kondygnacyjowa, nakryta niesymetrycznym, 2-spadowym dachem z lukarnami w połaci północnej oraz podniesioną połacią południową /w formie dodatkowej kondygnacji/. W kalenicy cztery kominy. Od południa podpiwniczony taras z wejściami do piwnicy. Elewacje: frontowa /północna/ - 3-kondygnacyjowa, 9-osiowa, zakończona profilowanym gzymsem okapowym, z pierwszą kondygnacją wydzieloną fryzem pasowym i wąskim gzymsem kordonowym. Osie skrajne i środkowa pierwszej kondygnacji ujęte płaskim ryzalitem. Analogiczne osie wyższych kondygnacji ujęte lizenami. Na osi skrajnej wschodniej parteru wejście do klatki schodowej, a na osiach trzeciej i siódmej wejścia do pomieszczeń parterowych. Nad nimi w drugiej i trzeciej kondygnacji drzwi balkonowe, poprzedzone balkonami z ażurową balustradą z użyciem ornamentu meandrowego /w drugiej kondygnacji/ oraz geometrycznego. Tylne /południowe/ -poprzedzona w przyziemiu tarasem z wejściami do piwnicy, 4-kondygnacyjowa, 9-osiowa, rozczłonkowana fryzami pasowymi i wąskimi gzymsami kordonowymi oraz wydatnym, profilowanym gzymsem nad trzecią kondygnacją, stanowiącym pierwotnie gzyms okapowy. W pierwszej kondygnacji na osi czwartej dwuskrzydłowe drzwi wejściowe, a na osi skrajnej wschodniej /dziewiątej/ jedno-skrzydłowe drzwi do korytarza i klatki schodowej. Na osi ósmej zamurowany otwór okienny. Na pozostałych osiach tej kondygnacji i na osiach kondygnacji drugiej i trzeciej otwory okienne z oknami polskimi. W kondygnacji czwartej /niższej od pozostałych, powstałej przez podniesienie połaci dachowej/ okna zespolone. Instalacje: elektryczna, wodno-kanalizacyjna, grzewcza c.o., alarmowa.

<p>14. Kubatura</p> <p>ok. 3500 m<sup>3</sup></p>	<p>15. Powierzchnia użytkowa</p> <p>ok. 750 m<sup>2</sup></p>	<p>16. Przeznaczenie pierwotne</p> <p>mieszkalno-usługowe</p>	<p>17. Użytkowanie obecne</p> <p>usługowo-mieszkalne</p>
<p>18. Prace budowlane i konserwatorskie, ich przebieg i dokumentacja</p> <p>Po 1945 roku odremontowany. Nadbudowana czwarta kondygnacja nad traktem południowym. W połaci północnej wybudowano szereg lukarn. Poddasze zaadaptowane na cele mieszkalne. Część piwnicy zaadaptowana na zakład gastronomiczny. W ostatnich latach gruntowny remont parteru /witryny w plastikowych ramach, podwieszony sufit, ceramiczna posadzka itp./</p>		<p>19. stan zachowania (fundamenty, ściany zewnętrzne, ściany wewnętrzne, sklepienia, stropy, konstrukcje dachowe, pokrycie dachu, wyposażenie i instalacje)</p> <p>Parter budynku po gruntownym remoncie. Ściany, stropy, więźba dachowa i pokrycie w dobrym stanie zachowania. Dolne partie ścian obwodowych /od południa i od północy w ryzalicie wejściowym/ zawilgocone. Tynki elewacyjne w II i III kondygnacji elewacji frontowej oraz w całości w elewacji tylnej wymagają naprawy - spękane. Łuszcząca się farba elewacyjna. Tynki wewnętrzne miejscowo spękane, z ubytkami</p>

<p>20. Najpilniejsze postulaty konserwatorskie</p> <p>Budynek objąć ochroną konserwatorską. Przeprowadzić remont drugiej i trzeciej kondygnacji oraz remont elewacji.</p>
