16/1 K O S C I O Ł P A R. p.w. S w. T E R E S Y od Dzieciątka Jezus

1927 - 1934

B I A Ł O W I E Ż A

11 Zdjęcia, plan sytuacyjny, rzuty

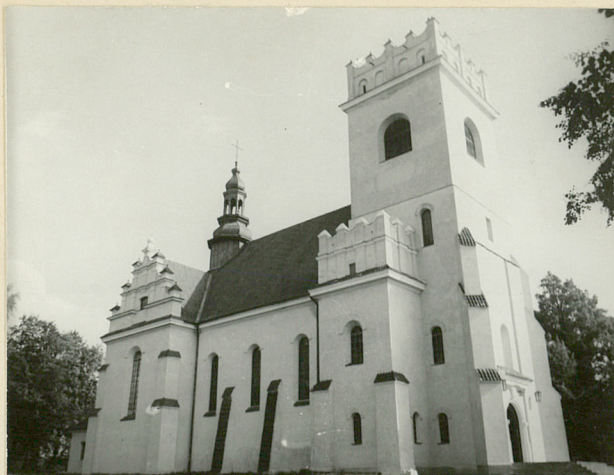
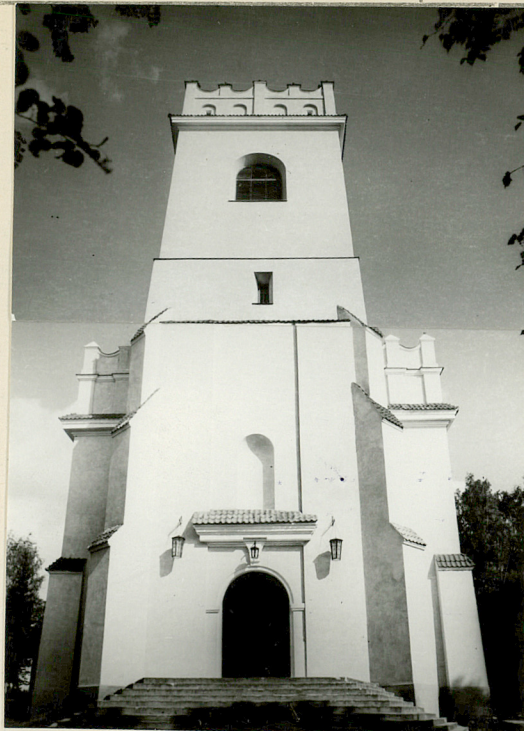
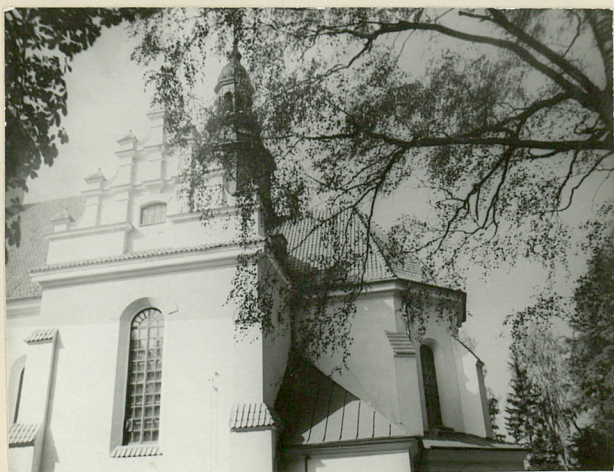
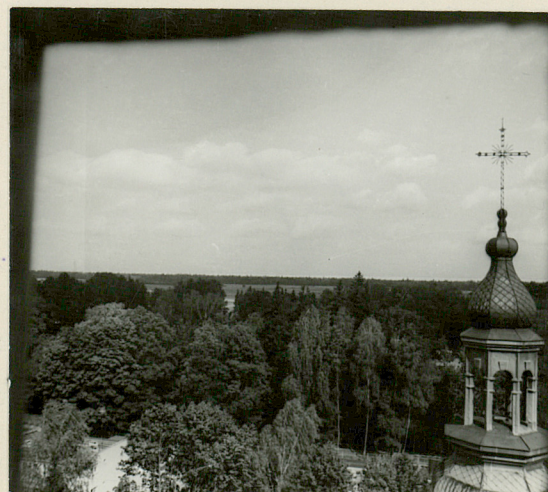
Kościół usytuowany na wsch. krańcu miejscowości, przy końcu ul. Gen. Waszkiewiczza. Zwrócony prezbiterium ku pn. Murowany z cegły, otynkowany, kryty dachówką esówką; wieżyczka na sygnaturkę pokryta eternitem. Trójnawowy, z transeptem i wieżą od frontu. - Krótkie, jednoprzęsłowe prezbiterium zamknięte trójbocznie; po jego bokach dwie symetrycznie usytuowane przybudówki mieszczące od zach. kaplicę, od wsch. zakrystię; wokół trójbocznego zamknięcia prezbiterium niskie obejście obejmujące trzy pomieszczenia stanowiące przedsionki zakrystii, z wejściem zewnętrznym od pn.-zach. Po bokach wieży flankujące ją dwa wydatne ryzality, mieszczące klatki schodowe na chór muzyczny i na wieżę. We wnętrzu sklepienia: w prezbiterium kolebkowe z lunetami, w przybudówkach po bokach prezbiterium krzyżowe, w korpusie i ramionach transeptu żaglaste na gurtach. Korpus nawowy trójprzęsłowy, z nawami wydzielonymi uskokowymi, ogzysowanymi filarami, dźwigającymi arkady. - Na zewnątrz kościół oszkarpowany, za wyjątkiem przybudówek przy prezbiterium: szkarpy przy korpusie nawowym skośne bez uskoków; przy transepcie dwuuskokowe, przy ryzalitach przywieżowych bez uskoków, przy wieży o dwóch uskokach, usytuowane przekątnie. Okna i wejścia zamknięte półkoliściami. Szczyty wsch. i zach. transeptu trójkątne, bogato rozcłódkowane w czterech strefach pilasterkami, przechodzącymi w sterczyny; pośrodku okno zamknięte koszowo. Ryzality przywieżowe zwieńczone attyką wydzieloną gzymsem, rozcłódkowaną pilasterkami z grzebieniem utworzonym ze sterczyn zwieńczonych piramidkami. Wieża podzielona uskokiem na dwie kondygnacje; w dolnej otwory okienne w trzech strefach, w górnej pojedyncze, duże, zamknięte półkoliściami otwory głosowe kondygnacji dzwonowej. Od frontu w przyziemiu portal zamknięty półkoliściami, zwieńczony gzymsem, zaakcentowany kluczem i gzymnikami u nasady łuku; ponad gzymsem nisza. Wieża zakończona wydatnym gzymsem, zwieńczona attyką rozcłódkowaną płycinami w których płytkie, półkoliściami zamknięte ~~płyciny~~ ślepe arkady oraz pilasterkami przechodzącymi w sterczyny. - Nad korpusem i transeptem dachy dwuspadowe, nad zamknięciem prezbiterium wielospadowy, nad przybudówkami przy prezbiterium pulpitowe, w attykach pogrążone. Na pn. krańcu kalenicy dachu korpusu ośmioboczna, drewniana wieżyczka na sygnaturkę, zwieńczona hełmem baniastym z latarnią i kopułką, zakończona krzyżem.

14. Kubatura ok. 4.500 m ³	15. Powierzchnia użytkowa ok. 400 m ²	16. Przeznaczenie pierwotne kościół par. rzym.-kat.	17. Użytkowanie obecne kościół par. rzym.-kat.
18. Prace budowlane i konserwatorskie, ich przebieg i dokumentacja -		19. Stan zachowania (fundamenty, ściany zewnętrzne, ściany wewnętrzne, sklepienia, stropy, konstrukcje dachowe, pokrycie dachu, wyposażenie i instalacje) Stan zachowania bardzo dobry.	
20. Najpilniejsze postulaty konserwatorskie zapewnić bieżącą konserwację.
