1. Obiekt

Kamienica

4. Adres

ul. Lipowa 30

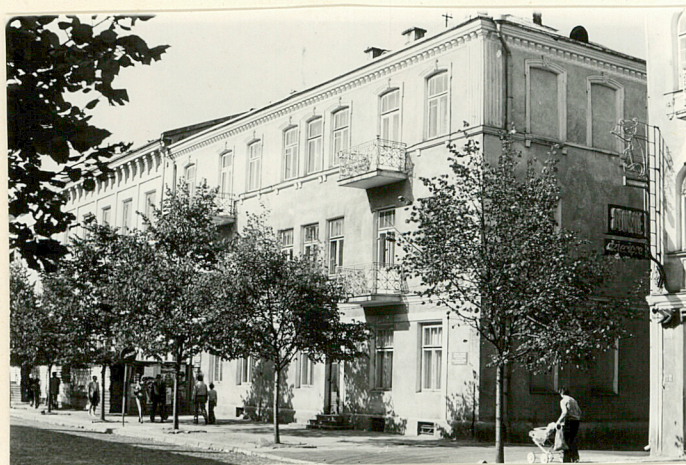
11. Zdjęcia, plan sytuacyjny, rzuty

Budynek w ciągłej zabudowie ulicy Lipowej, murowany, otynkowany, podpiwniczony, na planie prostokąta, bryła prostopadłościenna, dach czterospadowy z lunetami.

Fasada, od strony pół-zach, asymetryczna, trzykondygnacyjna. Po bokach, na wysokość 1 i 2 kondygnacji, ujęta w bonie, w trzeciej kondygnacji w żłobione lizeny. Podziały horyzontalne poprowadzone profilowanymi gzymsami, gzyms między drugą a trzecią kondygnacją równocześnie parapetowy. Całość zakończona gzymsem okapowym na wspornikach. Dwa niesymetrycznie względem siebie umieszczone otwory wejściowe. Okna prostokątne, w kondygnacji trzeciej zamknięte łukiem odcinkowym. W kondygnacji drugiej opierają się na krótkich, profilowanych gzymsach parapetowych. W kondygnacji trzeciej profilowane węgary ze stylizowanymi konsolami, gzyms parapetowy na węgarach wyłamuje się. Na wysokości drugiej i trzeciej kondygnacji po dwa balkony.

Elewacja południowa, w kondygnacji trzeciej powtarza układ fasady, pozostałe kondygnacje bez podziałów architektonicznych.

14. Kubatura ok. 3150 m3	15. Powierzchnia użytkowa ok. 860 m2	16. Przeznaczenie pierwotne budynek mieszkalny	17. Użytkowanie obecne pomieszczenia biurowe
18. Prace budowlane i konserwatorskie, ich przebieg i dokumentacja Tynkowanie elewacji w 1974.		19. Stan zachowania (fundamenty, ściany zewnętrzne, ściany wewnętrzne, sklepienia, stropy, konstrukcje dachowe, pokrycie dachu, wyposażenie i instalacje) Zachowane podziały fasady, układ przestrzenny kamienicy, stolarka jednego otworu wejściowego.	
20. Najpilniejsze postulaty konserwatorskie Zabezpieczyć stolarkę wejścia.
