Nr 398

MAGAZYN

pocz. XX w.

BIAŁOWIEŻA

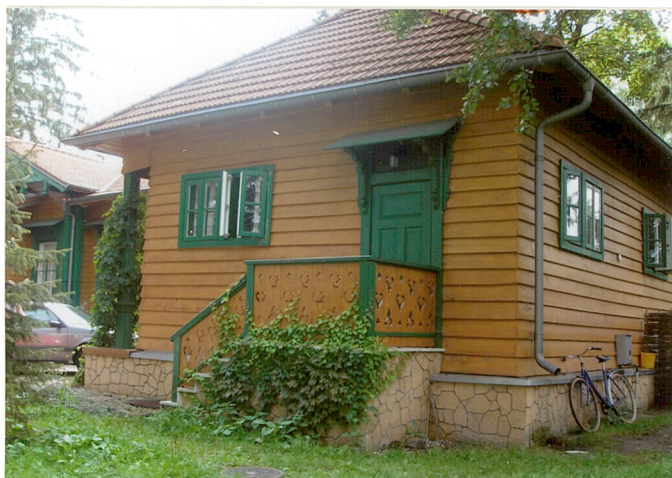
Elewacja pn. wsch.: 2 – osiowa, na 1. osi otwór okienny w kształcie leżącego prostokąta, w otworze okiennym dwa okna, dwuskrzydłowe, 4-kwaterkowe. Na osi 2. prostokątny otwór drzwiowy, drzwi drewniane ramowo – płycinowe, nad drzwiami daszek okapowy wsparty na dekoracyjnych profilowanych wspornikach. Do drzwi prowadzą betonowe schody z drewnianą dekoracyjną balustradą.

Elewacja pn. zach.: 2 - osiowa, na osiach otwory okienne w kształcie leżących prostokątów, w otworze okiennym dwa okna, dwuskrzydłowe, 4-kwaterkowe.

1. Elewacje pn. wsch. i pn. zach.:
2. Elewacja pn. zach.
3. Elewacja pd. zach.
4. Elewacja pd. wsch.
5. Dekoracyjny daszek nad drzwiami,
6. Drzwi w elewacji pn. wsch.
7. Drzwi w elewacji pn. zach.
8. Fragment wnętrza

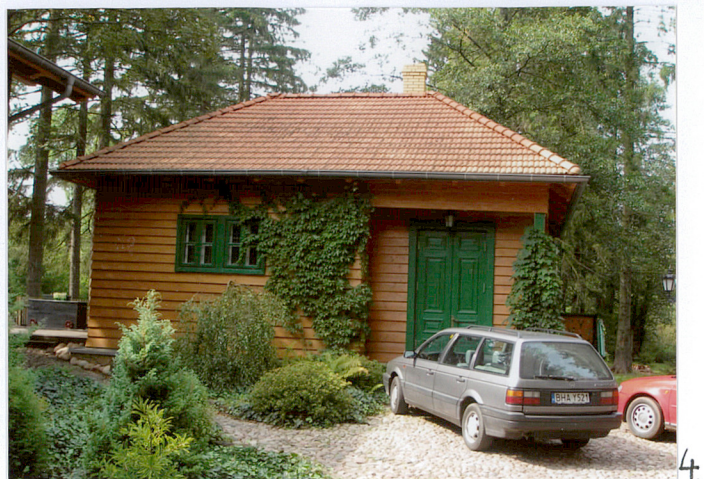
4.

Elewacja pd. wsch.: 2 – osiowa, z podcieniem, na 1. osi otwór okienny analogiczny jak w pozostałych elewacjach, na 2. osi w podcieniu prostokątny otwór drzwiowy z drzwiami dwuskrzydłowymi, ramowo – płycinowymi.

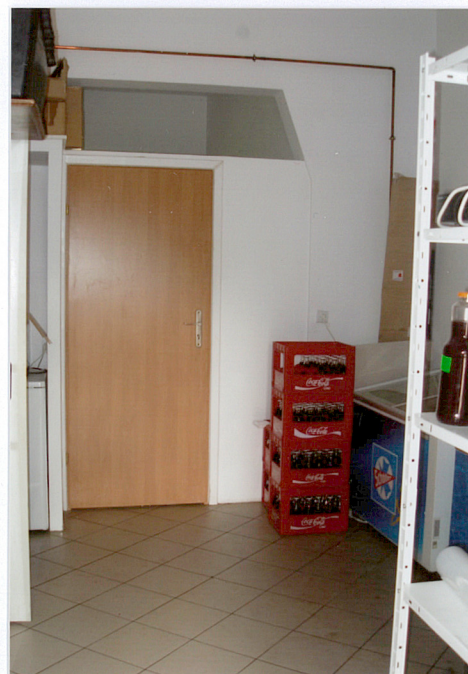
8.

Wnętrze: podzielone wtórnie, ścianki działowe gipsowo-kartonowe, malowane, posadzka z terakoty.
