BUDYNEK MIESZKALNY /CHAŁUPA/ UL. PARK DYREKCYJNY NR 4a

pocz. XX w.

B I A Ł O W I E Ż A

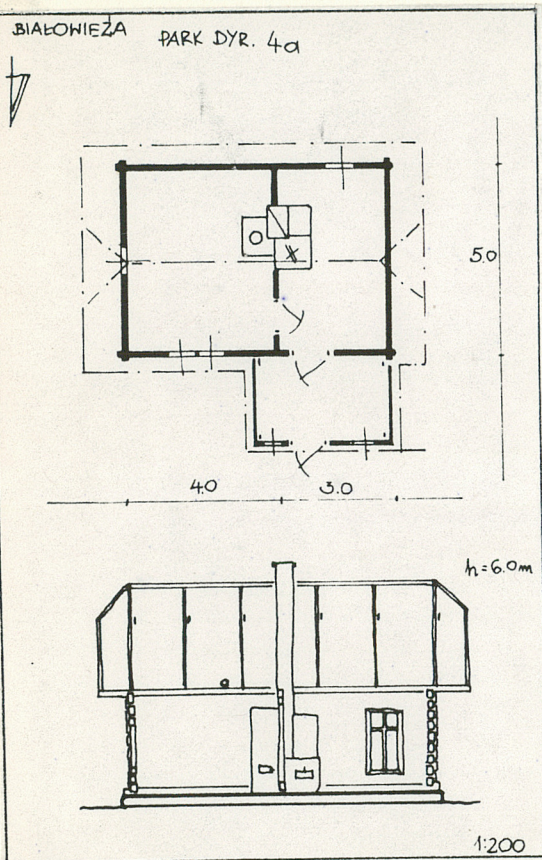
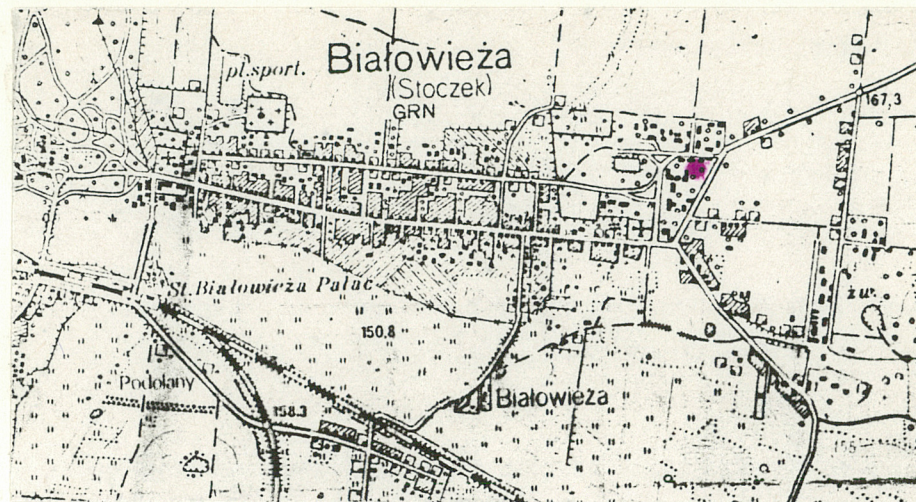
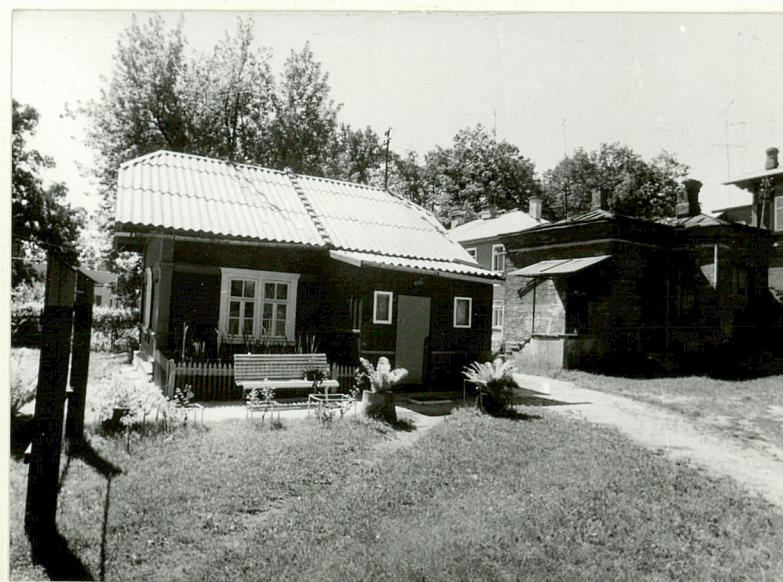
11. Zdjęcia, rzut, przekrój, sytuacja, orientacja

Chałupa szerokofrontowa, zbudowana na rzucie prostokąta, dwupomieszczeniowa.

Obiekt drewniany, konstrukcji krokwiowo-płatwiowej, z aneksem od północy.

Dach dwuspadowy z naczółkami, kryty eternitem.

Rzut. Budynek szerokofrontowy wzniesiony na planie prostokąta, z sienią nieprzechoдную, z dośrodkowym układem pomieszczeń, dwupomieszczeniowy: składa się z kuchni od strony zachodniej i izby od wschodu. Wejście do chałupy z aneksu-werandy.

Bryła. Obiekt jednokondygnacyjny, niepodpiwniczony, z zagospodarowanym poddaszem. Prostokątna bryła budynku rozbita przez dobudowany od frontu aneks. Dach nad budynkiem głównym dwuspadowy z wydatnymi naczółkami w szczytach. Dach aneksu - jednospadowy.
