1. Obiekt

DOM URZĘDNICZY nr 7 W Parku Dyrekcyjnym

BIAŁOWIEŻA

12. Autorzy, historia obiektu, określenia stylu.

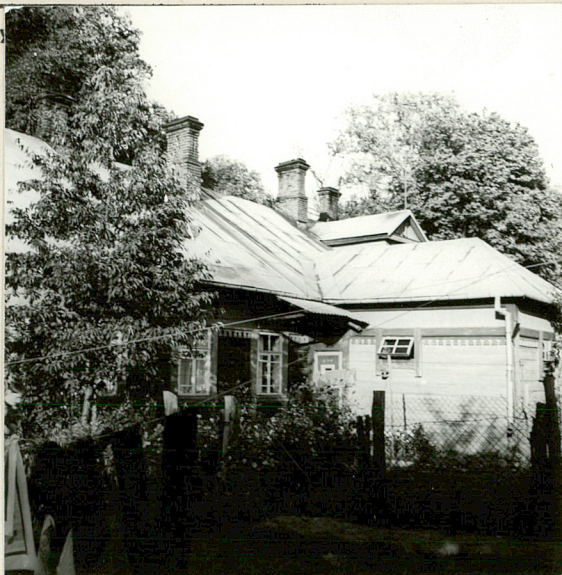
11 Zdjęcia, plan s

Budynek wzniesiony został w obrębie Parku Dyrekcyjnego, w jego zachodniej części, na niewielkim wzniesieniu, wzdłuż jednej z dróg. Sytuowany elewacją frontową na zachód, szczytami na osi północ-południe.

Szerokofrontowy, o rzucie znacznie wydłużonego prostokąta, z dobudowanymi / od południa, zachodu i północy /- gankami i werangami, dwutraktowymi, z licznymi podziałami / wtórnymi/ wewnątrz traktów.

Drewniany, konstrukcji zrębowej i słupowej / dobudowane partie, z elewacjami szalowanymi deskami w układzie pionowym / do wysokości okien poziomym / powyżej okien/ i skośnym / w szczytach/. Deski- łączone na styk. Na wysokości górnej krawędzi okien- ozdobnie wycięta deska w formie fryzu, obiegającego wokół budynku.

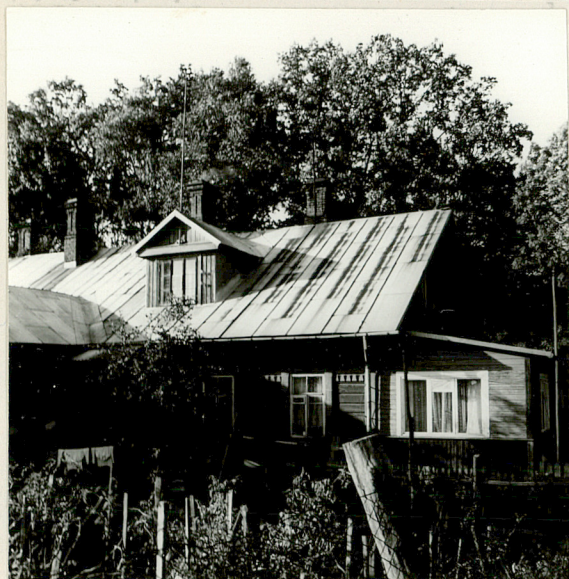
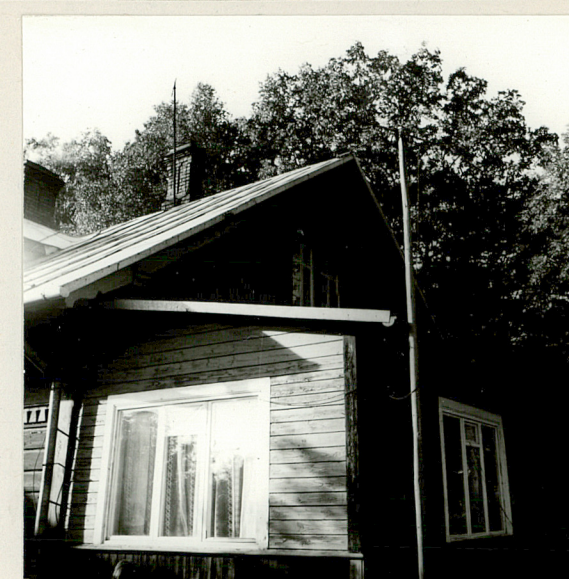
plan sytuacyjny, zdjęcia dodatkowe

Dach- dwuspadowy, konstrukcji krokwiowej, wsparty krokwiami na najwyższej będącej zrębu. Wystające końce belek- ozdobnie profilowane, wsparte na łukowatych mieczach. Połacie- pokryte blachą. W południowej połaci- facjatka, nakryta dwuspadowym daszkiem, wypełnionym blachą, z oknem na całą szerokość frontowej ścianki. Mały szczyt- szalowany deskami w układzie pionowym.

Ponad połacie dachu budynku wystają trzy ceglane kominy, o szerszym podstawie i dwuskokowym gzymsie. W szczytach /szalowanych deskami w układzie pionowym i skośnym/- okna doświetlające poddasze oraz belka ściągająca dwa obrzeża dachu, z belką sterczyną, umieszczoną centralnie, pionowo, profilowaną w dolnym końcu.

Ciekawym elementem konstrukcyjnym budynku są profilowane rysie /krokwie /, wystające poza lico ścian ok. 1/2 m, oraz belki ściągające w szczytach.
