Nr 202  
PODLASKIE

1. Obiekt  
19/8 DOM URZEDNICZY nr 8 w zespole Parku Dyrekccyjnego k.XIX w.

3. Miejscowość  
BIAŁOWIEŻA

Białowieża  
Dom urzędników nr. 8

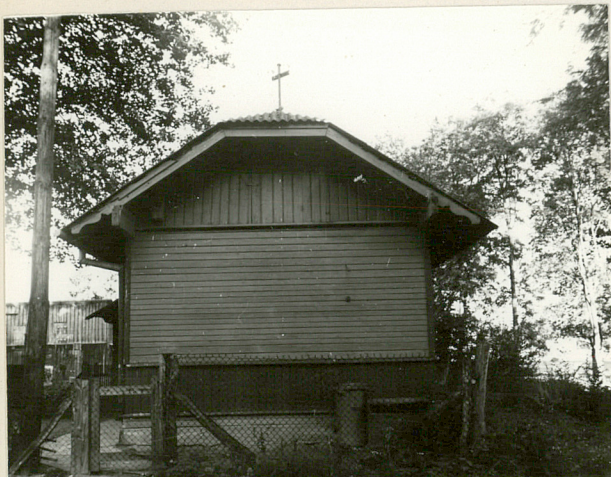
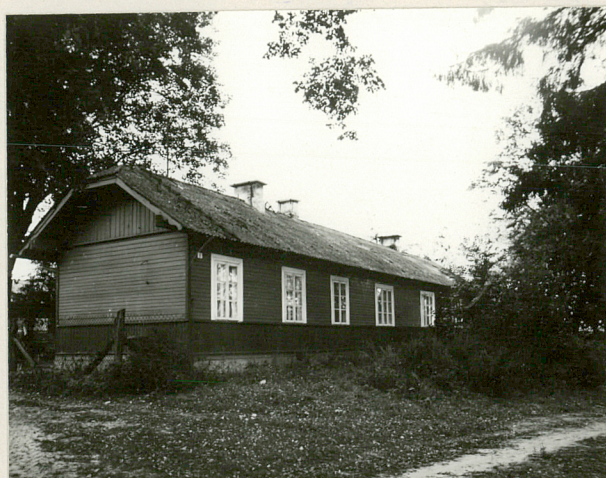
Aut. J. Gajdziński, IX 1979

Budynek został wzniesiony w obrębie Parku Dyrekcyjnego, w grupie domów urzędniczych, ten usytuowany najdalej na wschód, w północnej części Parku, na wzniesieniu, na wschód od drogi dojazdowej do mieszkalnych domów urzędniczych, usytuowany szczytem do drogi, zwrócony frontem na południe.

Budynek drewniany, konstrukcji jednorodnej - zrębowej, kryty dwuspadowym dachem z naczółkami.

Wzniesiony na kamiennej podmurówce / z ciosów kamiennych łączonych zaprawą piaskowo-wapienną, z jedną warstwą cegieł koronującą podmurówkę, na której położony jest belka podwalinowa. Ściany budynku wzniesione są z belek ostrokrawężnych, związanych na jaskółczy ogon. Ostatki belek gładko obcięte przy licu ścian.

Elewacje szalowane deskami kładzionymi na styk, w układzie pionowym w dolnej części ścian- do okien, powyżej poziomy układ szalunku. Deski szalunku malowane w kolorach żółtym i brązowym. Stolarka okienna malowana na białe.

Dach dwuspadowy z naczółkami, pokryty eternitem falistym, konstrukcji krokwiowo-płatwiowej. Półszczyty szalowane deskami kładzionymi na styk w układzie pionowym.

Budynek zachowany w dość dobrym stanie technicznym.

Obiekt należy objąć ochroną konserwatorską.

Postuluje się zachowanie in situ wraz z całym zespołem budynków urzędniczych w Parku Dyrekcyjnym.
