DOM MIESZKALNY

B I A Ł Y S T O K

11. Zdjęcia, rzut, przekrój, sytuacja, orientacja

Ul. Mickiewicza 2C /4/

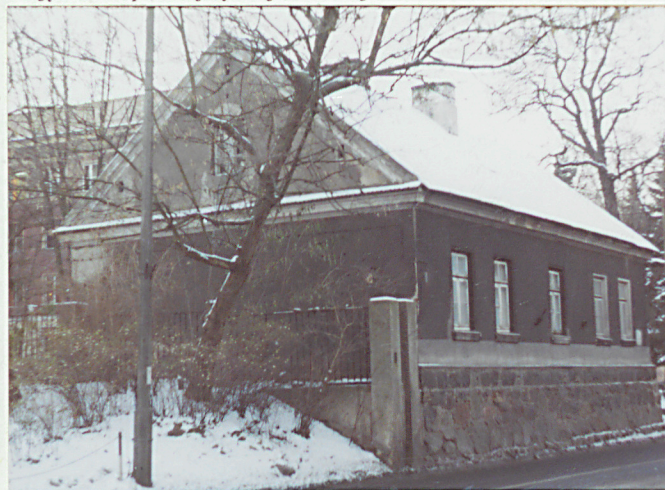
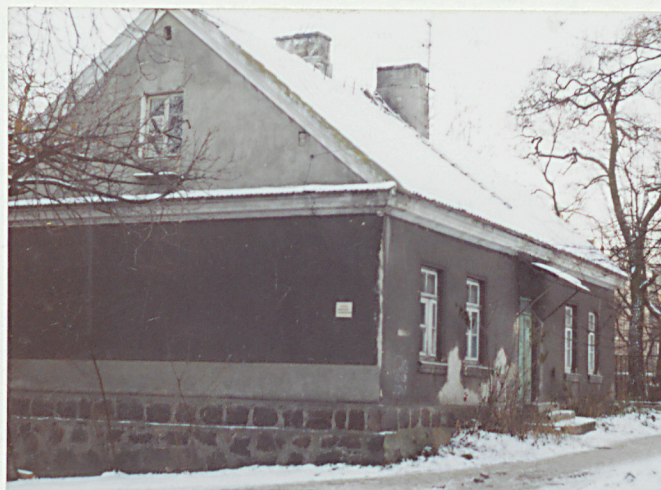
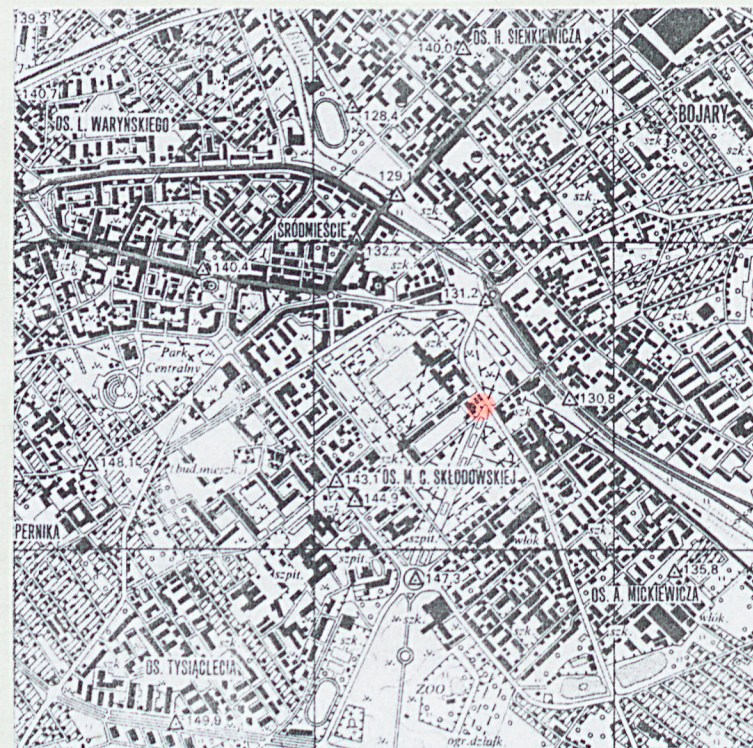
Sytuacja: dom nr 2c zlokalizowany w północnej części ulicy Mickiewicza, po jej południowo-zachodniej stronie, na południowy wschód od zespołu pałacowego Branickich i na północ od Plant. Szerokofrontowy, frontem zwrócony na północny wschód, wolno stojący, podpiwniczony, z użytkowym poddaszem. Usytuowany kalenicowo względem ulicy. Materiał, konstrukcja, technika: murowany, z cegły, tynkowany, pokryty dachówką karpiówką, ustawiony na kamiennym fundamencie z użyciem zaprawy cementowo-wapiennej. Stropy drewniane, nad piwnicą i parterem belkowy ze ślepym pułapem, nad poddaszem z elementów konstrukcji stolcowej z odęskowaniem. Podłogi deskowe. Ściany tynkowane. Sufity wybite płytą pilśniową. Więźba dachowa drewniana konstrukcji krokwiowo-płatwiowo-stolcowej, wzmocniona belkami stalowymi z dwuteownika usztywniającymi strop nad parterem. Dachówka na pełnym deskowaniu. Szczyty murowane, ceglane, tynkowane. Kominy ceglane z leżakami. Piece wmontowane w ściany. Trzon kuchenny bez okapu, drugi metalowy, fabryczny. Schody na poddasze drewniane, zabiegowe, policzkowe z drewnianą balustradą z krawędziaków. Stolarka drewniana. Drzwi jedno- i dwuskrzydłowe, płycinowe i płytowe. Wejściowe dwuskrzydłowe, płycinowe, z nadświetłem. Okna krosnowe, dwudzielne czterokwaterowe z dwukwaterowym nadświetleniem. Detal elewacyjny ceglany, tynkowany (gzymsy). Rzut: prostokąt o dwutraktowym układzie wnętrza, z traktami o różnej głębokości przybliżającymi układ do półtoratraktowego. Trakt frontowy (od ulicy) płytszy, zestawiony z kuchni środkowej i narożnych pokoi. Trakt tylny głębszy, w części środkowej na osi mieści się ze schodami, kuchnię od północy i pokój od południa. W kuchni wydzielona komora-łazienka. Bryła: zwarta, na wysokim cokole (niższym w części tylnej), jednokondygnacyjna, prostopadłościenna, nakryta dachem dwuspadowym. W połaciach dachowych przy kalenicy kominy. Elewacje: na cokołach o różnicowanej wysokości, tynkowane nakrapianym tynkiem w kolorze szarym, z jaśniejszym pasem nad cokołem i jaśniejszymi szczytami oraz gzymsem podokapowym. Symetryczne, 5-osiove. Szczytowe w parterze ślepe, w szczytach jednoosiowe. Zwieńczone gzymsem profilowanym w formie uskokowej, wydatnym (wzdłużne). Szczyty oprowalowane. W elewacji frontowej pięć okien, w tylnej drzwi wejściowe na osi środkowej, osłonięte daszkiem pulpitu, poprzedzone trójstopniowymi schodkami betonowymi. W szczytach na osi okienka dwudzielne 6-kwaterowe, o wykroju mniejszym niż w parterze. Okna w parterze zaopatrzone w uskokowe gzymsy podokienne. Otwory okienne parteru rozglifione do wewnątrz. Drzwi wejściowe w kolorze zielonym, ramiaki okienne w kolorze białym. Instalacje: elektryczna, wodno-kanalizacyjna. Odłączone.

18. Prace budowlane i konserwatorskie, ich przebieg i dokumentacja (po 1945 r.) Po 1945 roku wzmocniono strop nad parterem i usztywniono więźbę przez zamontowanie podciągów z dwuteownika, ponadto przebudowano piec, zamontowano wodociąg i kanalizację, otynkowano elewacje, a być może wymieniono także stolarkę okienną w parterze i częściowo stolarkę drzwiową.		19. Stan zachowania (fundamenty, ściany zewnętrzne, ściany wewnętrzne, sklepienia, stropy, konstrukcje dachowe, pokrycie dachu, wyposażenie i instalacje) Budynek w znacznym stopniu zniszczony, stanowi zagrożenie dla osób w nim przebywających: zwłaszcza stropy ze znacznymi ugięciami belek, poza tym przegniła podłoga z ubytkami desek, zawilgocona więźba dachowa oraz ściany budynku zwłaszcza w przyziemiu.
