KAMIENICA MIEJSKA

k. XIX w.

Białystok, ul. Spółdzielcza 8

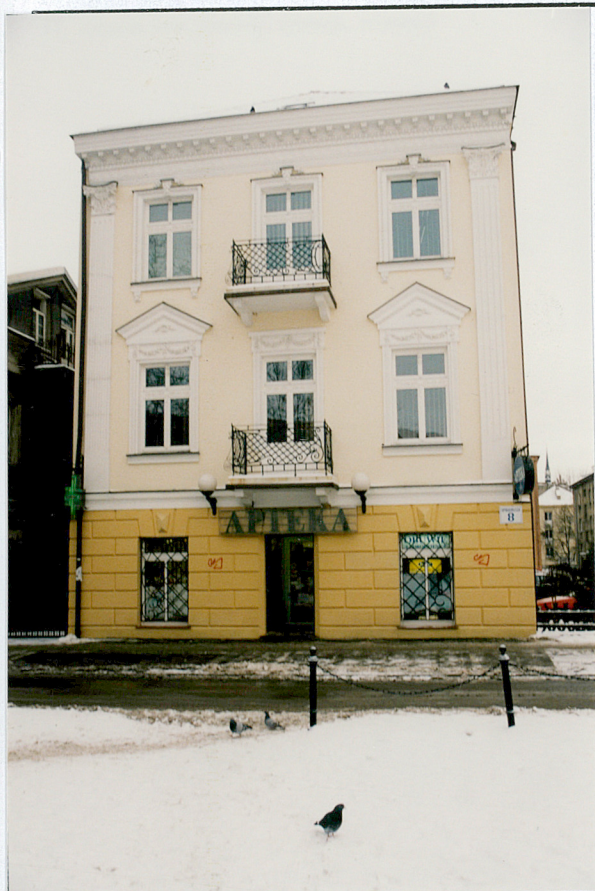
Sytuacja: budynek wolnostojący, usytuowany szczytowo w historycznej linii zabudowy ul. Spółdzielczej. Od wschodu do kamienicy przylega całkowicie przebudowana i znacznie podwyższona oficyna

Elewacja główna zachodnia, od strony ul. Spółdzielczej: trójosiowa, trzykondygnacyjna, bez wyodrębnionego cokołu. Poziom parteru zaznaczony boniowaniem, od wyższych kondygnacji oddzielony uskokowym gzymsem kordonowym. W przyziemiu na osi prostokątny otwór wejściowy z dwuskrzydłowymi przeszklonymi drzwiami, w pozostałych osiach prostokątne otwory okienne z dwuskrzydłowymi oknami z nadświetleniem, zabezpieczone kutą stalową kratą. Kondygnacje druga i trzecia ujęte parą kanelowanych lizen zwieńczonych kapitelami jońskimi. W kondygnacji drugiej i trzeciej na osi balkony wsparte na ozdobnych belkach wspornikowych z kutymi balustradami i dwuskrzydłowymi porte – fenetrami z nadświetleniem. W osiach bocznych prostokątne otwory okienne obwiedzione profilowanymi gzymsami i wsparte na parapetach. W kondygnacji drugiej nad oknami szeroka płycina wypełniona girlandą, nad nią trójkątny szczyk z polem wypełnionym dekoracją roślinną. W kondygnacji trzeciej w osiach bocznych analogiczne otwory okienne, skromniej opracowane – z dekoracyjnie potraktowanym zwornikiem. Całość wieńczy wydatny profilowany gzyms okapowy wsparty na belkowaniu.
