1. Obiekt

Kamienica

B I A Ł Y S T O K

ul. Spółdzielcza 8
nr hipoteczny nr.inw.68/140

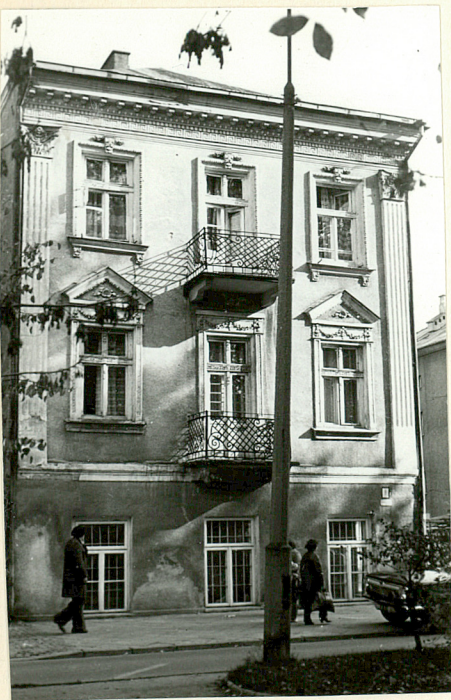
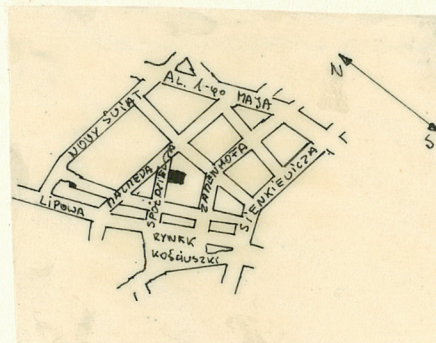
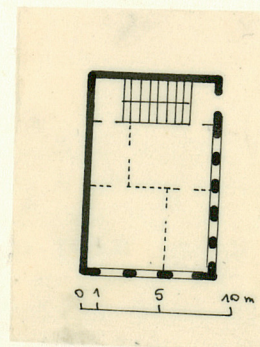
11. Zdjęcia, plan sytuacyjny, rzuty

Budynek w ciągłej zabudowie ulicy Spółdzielczej, murewany, otynkowany, dwupiętrowy, na planie prostokąta. Bryła prostopadłościenna nakryta dachem czterospadowym. Wnętrze jednotraktowe w kondygnacji pierwszej dwutraktowe w wyższych. Klatka schodowa dwubiegowa z dekorowaną balustradą. Fasada trójkondygnacyjna, jednoosiowa. Kondygnacje druga i trzecia oddzielone od pierwszej profilowanym gzymsiem. Nad meandrowym fryzem - gzyms koronujący na wspornikach z dekoracją roślinną. Pilastry kompozytowe, stylizowane. Na osi dwa balkony. Okna prostokątne, w ~~oknach~~, w drugiej kondygnacji w obramieniu z dekoracją cekinową, nad nimi w prostokątnych płycinach girlandy ~~z wiankami~~ ~~z wiankami~~ oraz trójkątne zwieńczenia z wieńcem z wstążką pośrodku. Okna w trzeciej kondygnacji w obramieniu z wolich oczek na wspornikach i ze zwornikami z dekoracją roślinną i kwiatową. Elewacja od strony ulicy Fernalskiej, z wejściem na klatkę schodową: okna w profilowanych obramieniach, okna na klatkę schodową zamknięte półkoliście.

14. Kubatura	15. Powierzchnia użytkowa	16. Przeznaczenie pierwotne	17. Użytkowanie obecne
1142,50m ³	342,75m ²	budynek mieszkalny	budynek mieszkalny
18. Prace budowlane i konserwatorskie, ich przebieg i dokumentacja remont w 1974r.		19. Stan zachowania (fundamenty, ściany zewnętrzne, ściany wewnętrzne, sklepienia, stropy, konstrukcje dachowe, pokrycie dachu, wyposażenie i instalacje) dobry	
20. Najpilniejsze postulaty konserwatorskie
