| 1. Obiekt Kamienica | 2. Czas powstania ok. 1900 | 3. Miejscowość Białystok |

11. Zdjęcia, plan sytuacyjny, rzuty

WKŁADKA DO KARTY EWIDENCYJNEJ ZABYTKÓW ARCHITEKTURY I BUDOWNICTWA

Aktualizacja stanu zachowania obiektu, wrzesień 2007

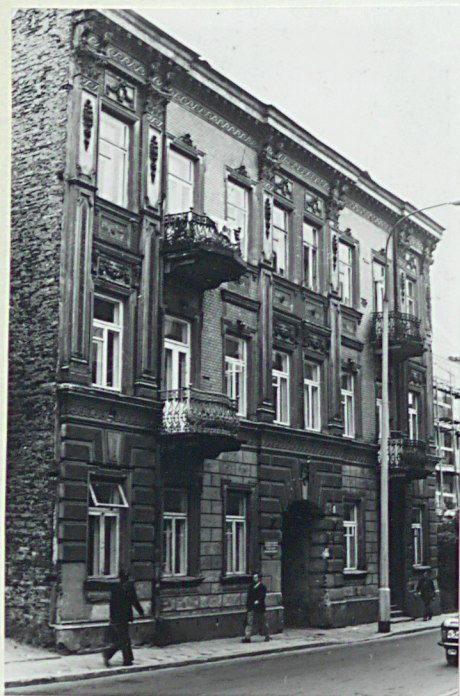
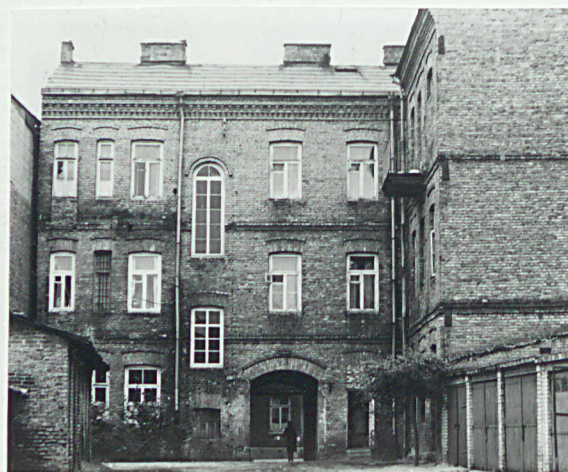
Budynek w zabudowie ulicy Nowy Świat, murowany częściowo otynkowany, fasada wyłożona cegłą dekoracyjną, na planie prostokąta, z oficyną, bryła prostopadłościenna, dach dwuspadowy.

Fasada pięcioosiowa, trzykondygnacyjna. Podziały wertykalne zaznaczone ryzalitami na osi głównej i osiach skrajnych. Ryzality ograniczone pilastrami o trzonach dekorowanych i rozcłódkowanych, zakończonych kapitelami korynckimi. Na osi głównej otwór przejazdu. Podziały horyzontalne poprowadzone gzymsami: międzykondygnacyjnym, oddzielającym kondygnację pierwszą od drugiej, dekorowanym czteroliściem; i wieńczącym fasadę gzymsiem okapowym, górowanym na ryzalitach, dekorowanym rozetami, jońskim kimationem, półplastycznymi maskami ludzkimi, wspartym na konsolach z dekoracją palmetową. Kondygnacja pierwsza-cokołowa boniowana, ryzality boczne i ~~brzy~~ obramienie przejazdu boniowane grubiej. Między kondygnacją drugą i trzecią brak wyraźnych podziałów horyzontalnych. Na wysokości tych dwóch kondygnacji fasada wyłożona cegłą dekoracyjną, w kolorze granatowo-czerwonym w ryzalitach, w kolorze beżowym w części pozostałej. Okna prostokątne, z uszakami, w profilowanych obramieniach w kondygnacji drugiej z kluczami w formie maski. Nad oknami w kondygnacji drugiej krótkie profilowane gzymsy, w ryzalitach wsparte na konsolach. Nad oknami w tejże kondygnacji, w ryzalitach, płyciny z dekoracją roślinną, festonami i kartuszami. Pod oknami w kondygnacji trzeciej płyciny z rozcłódkowaną powierzchnią. Na wysokości drugiej i trzeciej kondygnacji po dwa balkony z dekorowanymi balustradami. W przejeździe sklepienia żaglaste z pasami sklepiennymi, wspartymi na wspornikach w formie ludzkich masek.

| 18. Prace budowlane i konserwatorskie, ich przebieg i dokumentacja Czyszczenie fasady w 1974. | | 19. Stan zachowania (fundamenty, ściany zewnętrzne, ściany wewnętrzne, sklepienia, stropy, konstrukcje dachowe, pokrycie dachu, wyposażenie i instalacje) Zachowany układ przestrzenny kamienicy, wystrój fasady, sklepienia żaglaste w przejeździe i wnętrzach. | |

| 20. Najpilniejsze postulaty konserwatorskie Naprawa poszycia dachowego w oficynie, oczyszczenie dekoracji w przejeździe, remont wnętrz w oficynie. | | | |
