K A M I E N I C A

B I A Ł Y S T O K

ul.Ogrodowa 2

3.Zawartość wkładki (nazwa obiektu lub materiału uzupełniającego)
Aktualizacja stanu zachowania obiektu, sierpień 2002.

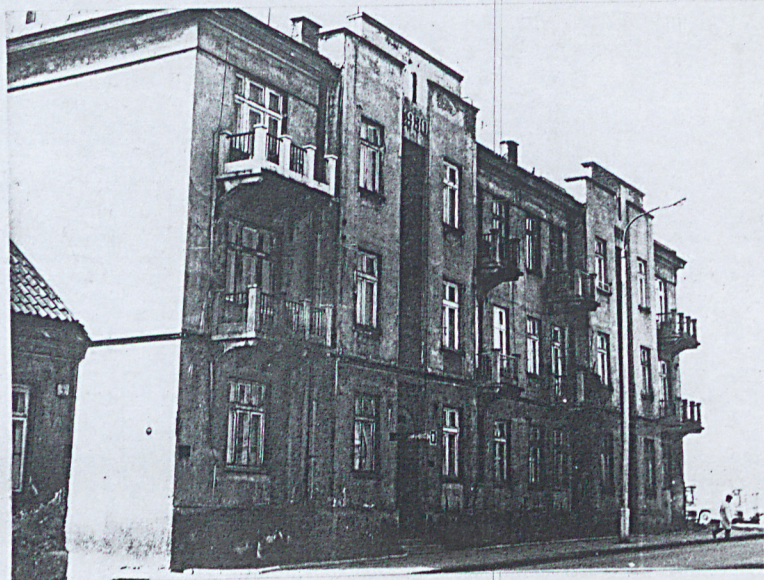
Fasada od strony płn-wsch, ulicy Ogrodowej, trzykondygnacyjna, dwunastoosiowa, z dwoma trzyosiowymi ryzalitami. W ryzalitach półkoliście zwieńczone drzwi prowadzące na klatki schodowe, ryzality zakończone schodkowo, ponad okapem. Nad wejściami pionowe wydłużone płyciny, nad nimi daty: w ryzalic wsch-1930, w pldn-1931. Fasada ma cokole, między pierwszą a drugą kondygnacją gzyms obiegający cały budynek. Okna prostokątne, w skrajnych osiach trójdzielne. W osiach przyległych do ryzalitów balkony, przy balkonach porte-fenêtre'y. Balkony w osiach skrajnych na czterech konsolach, pozo na dwóch.

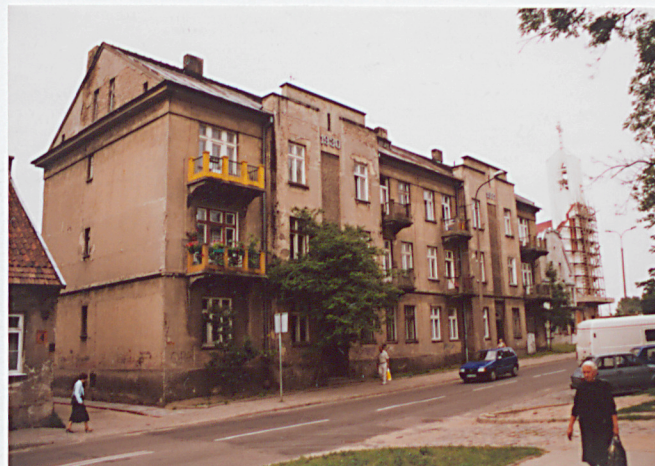
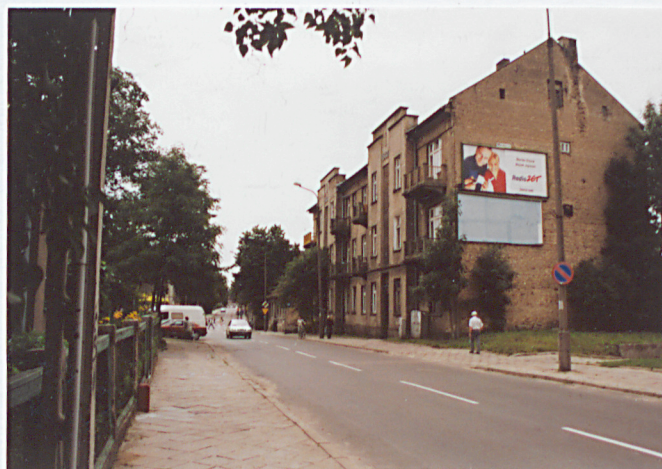
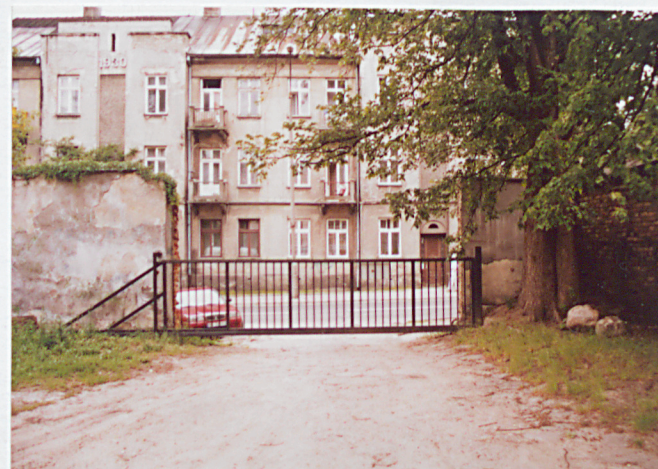
19.Stan zachowania:
 Stan zachowania dobry.
 Obiekt stale użytkowany i na bieżąco remontowany.
 Ubytki tynku w niektórych partiach budynku.
