A-24

12. Autorzy, historia obiektu, określenie stylu.

Budynek dawnego Sztabu
Koszar 61 Kazańskiego Pułku
Piechoty

Budynek dawnego Sztabu
61 Kazańskiego płk. piechoty

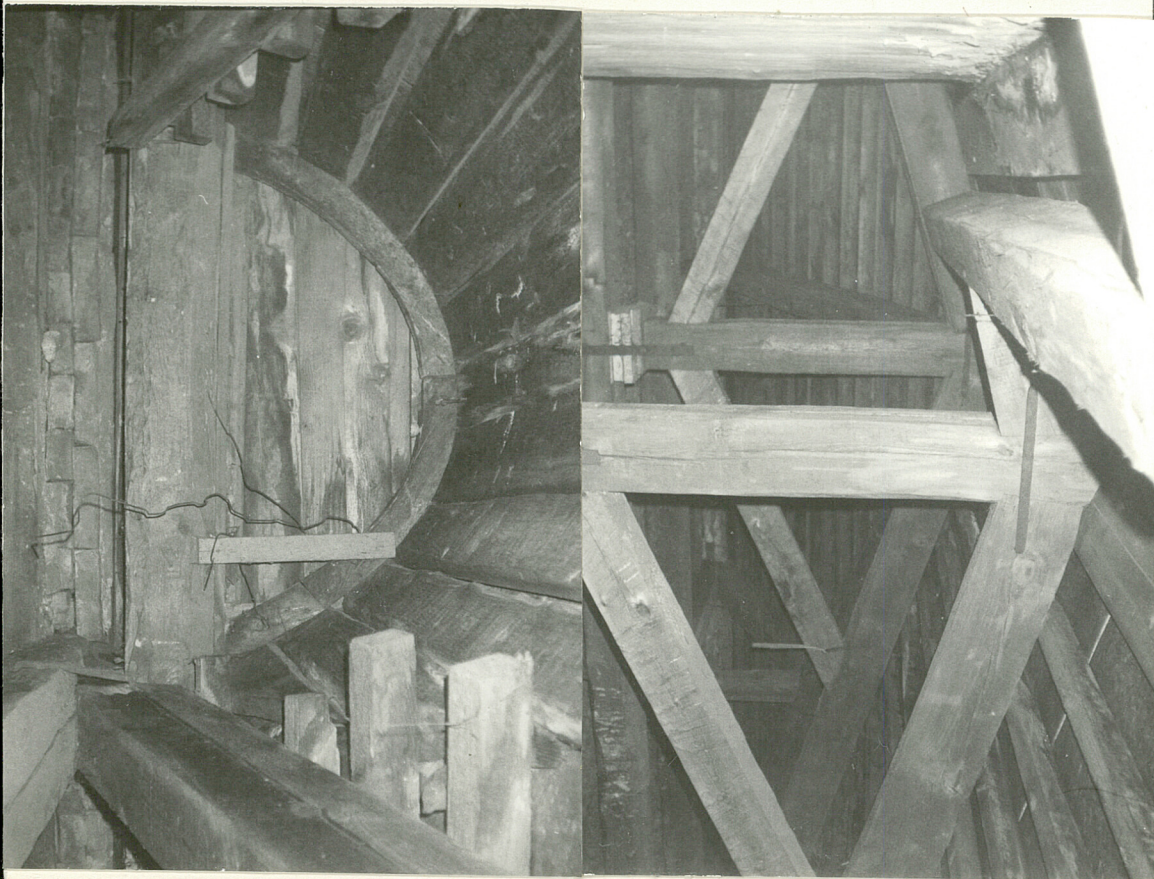
Budynek o zróżnicowanym stopniu zniszczenia /w zależności od rodzaju elementów/. Fundamenty i ściany konstrukcyjne w stanie dobrym. Strop drewniany i więźba wymaga naprawy. Pokrycie dachu i obróbki blacharskie, rury spustowe i rynny wymagają natychmiastowej wymiany. Z powodu licznych przecieków i zawilgoceń sposób ogrzewania obiektu musi być jak najszybciej zmieniony na efektywny i nowoczesny w celu zapobieżenia postępującemu niszczeniu obiektu. Całkowitej wymiany wymaga również instalacja wod.-kan.. Ze względu na miejscowe zapadanie się podłóg podlega wymianie w większości pomieszczeń konstrukcja podłóg i posadzek. Stolarka okienna i drzwiowa do wymiany w całości.

W związku z zamiarem przejęcia we władanie wieczyste przez jego obecnego użytkownika i budowę na posesji nowego budynku należy jego realizację uzależnić do doprowadzenia budynku zabytkowego do wyglądu pierwotnego w ramach zakresu czynności podanych w pkt. 19 z uwzględnieniem uwag i pod nadzorem Wojewódzkiego Konserwatora Zabytków w Białymstoku.

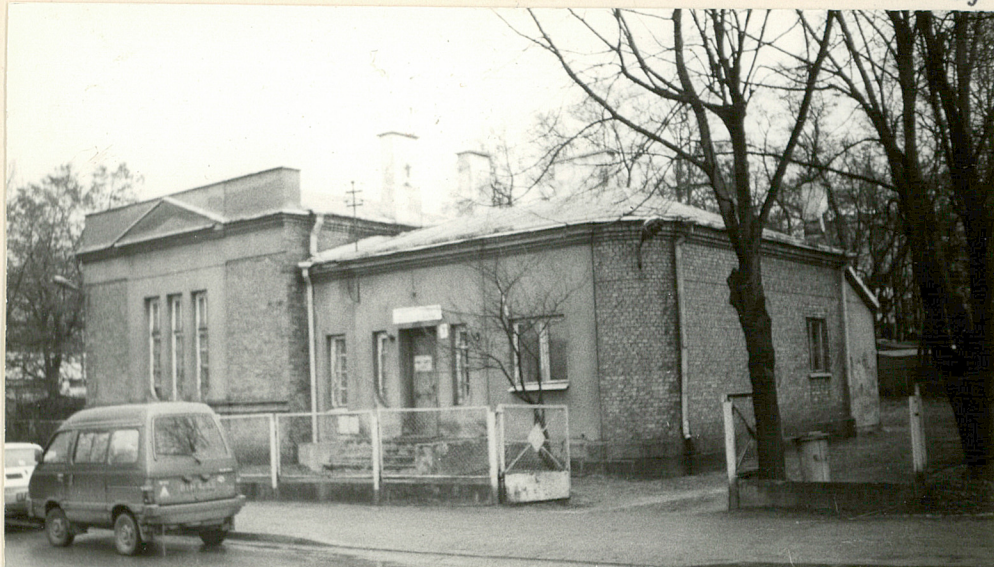
Elewacja tylna: - dwuczęściowa; część prawa wyższa parterowa nieotynkowana na kamiennym cokole, zamknięta ceglany profilowanym gzymsem. W jej środkowej części widoczne ślady po przemurowaniu i dwóch wtórnych dużych oknach zamkniętych wspólnym żelbetowym nadprożem. Część lewa niższa elewacji zasłonięta parterową przybudówką przykrytą pulpitowym płaskim dachem, z drzwiami i trzema oknami o różnych kształtach i wielkości, ułożonych w sposób chaotyczny na powierzchni elewacji. Przybudówka o ścianach otynkowanych zamknięta profilowanym gzymsem i ustawiona na cokole o wysokości i charakterze odbiegającym od cokołu kamiennego budynku głównego.
