1. Obiekt 156/1
CERKIEW PRAWOSŁAWNA, PARAFIALNA P.W. ŚW. MIKOŁAJA

2. Czas powstania
1763-1792

3. Miejscowość
D R O H I C Z Y N

4. Adres
Drohiczyń
Pl. Kościuszki 7
nr hipoteczny:

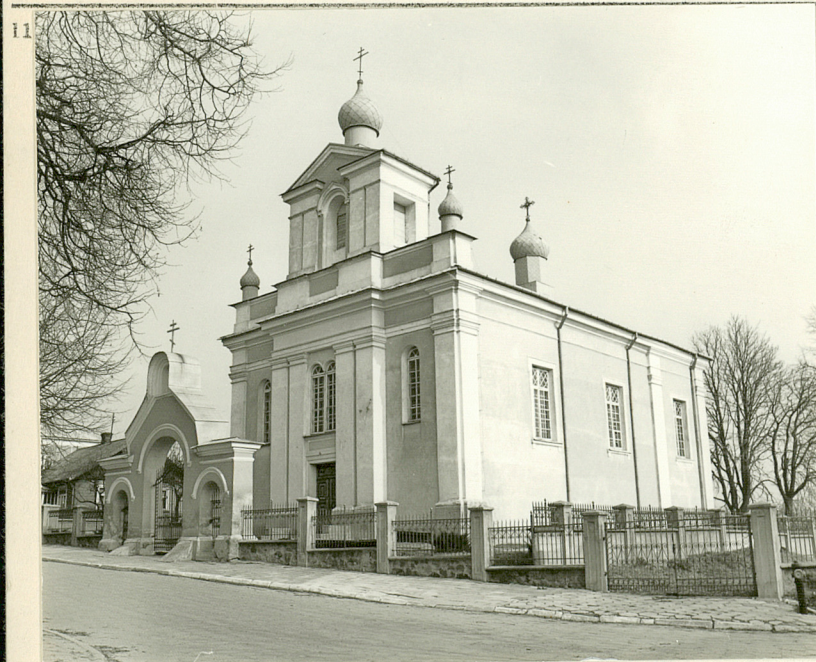
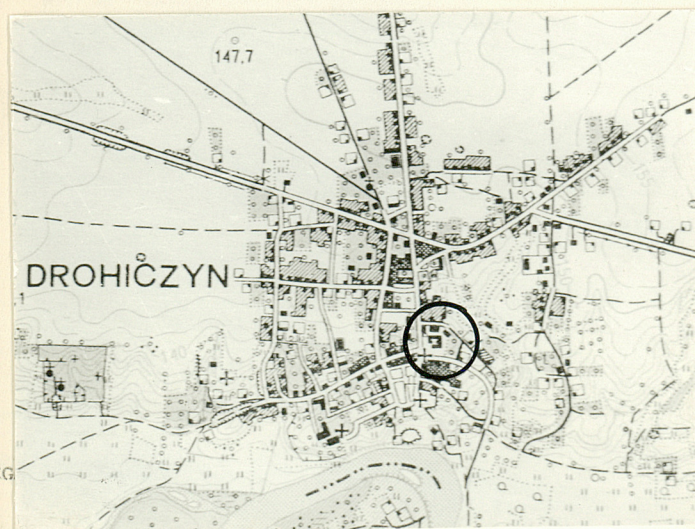
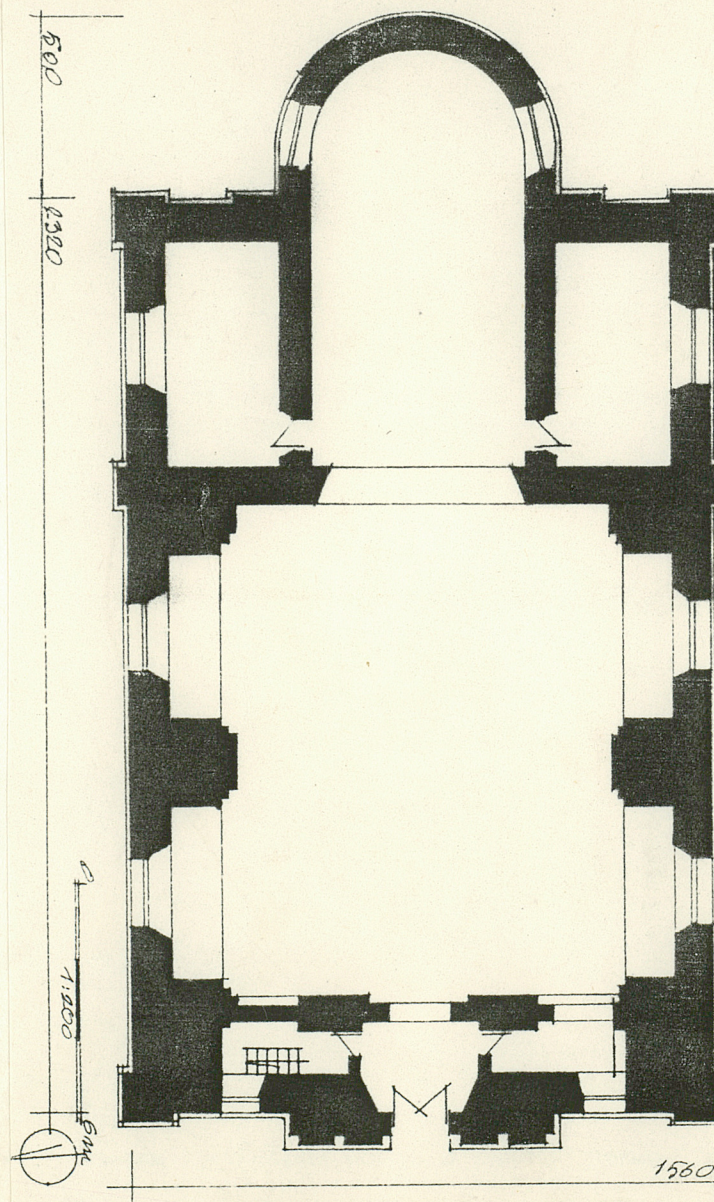
- Bryła: korpus prostopadłościenny, zwarty, nakryty dwuspadowym dachem połączonym bezpośrednio ze stożkowym dachem ołtara. Na ich styku cebulasta kopułka. W fasadzie ryzalitowany występ muru przechodzi na wysokości dachu w czworoboczną wieżyczkę dzwonnicy nakrytą dwuspadowym dachem. Po jej obu stronach ściany kolankowe. Na dachu dzwonnicy i na narożach ścian kolankowych cebulaste kopułki.

- Elewacje: fasada/zach/ jednokondygnacyjna, trójosiowa z ryzalitem na środku. W jego linii dzwonnica. Naroża ujęte pojedynczymi pilastrami, ryzalit parami pilastrów. Wszystkie dzwigają pełne belkowanie zgierowane jedynie na osiach skrajnych pilastrów. Gzyms belkowania mocno profilowany, obiega cerkiew dookoła. Na nim ścianka kolankowa z impostami na narożach i w linii par pilastrów ryzalitu. Ścianki ogzymsowane. Ścianka frontowa dzwonnicy ujęta po bokach parami pilastrów podtrzymujących przerwaną belkowanie, na nim opiera się trójkątny szczyt. Na osi środkowej fasady u dołu prostokątny otwór drzwiowy, nad nim gzyms odcinkowy. Pod belkowaniem biforyjny układ dwóch wąskich okien półkoliście zwieńczonych, w profilowanej opasce. W dzwonnicy okno półkolistie nad nim opaskowy gzyms nadokienny w formie łuku w osi grzbietu. Na osiach bocznych fasady wąskie okna, półkoliście zamknięte, bez opasek. Boki dzwonnicy z prostokątnymi oknami. Elewacje boczne analogicznie opracowane. Trójosiowe, okna prostokątne w profilowanej uszakowanej opasce. Naroża oraz między oknami ryznic a nawy pilastry w wielkim porządku. Elewacja wsch. w partii korpusu bez podziałów, w partii apsydy trójosiowa. Między osiami, na narożach oraz przy apsydzie pilastry w wielkim porządku, analogiczne jak pozostałe. Ściany ugrowe, pilastry oraz gzyms wieńczący białe.

Zewnątrz tynki u dołu mocno zawilgocone i zagrzybione.

Pokrycie dachu lekko skorodowane.

Wymiana pokrycia dachu.

Osuszenie fundamentów, odgrzybienie ścian.

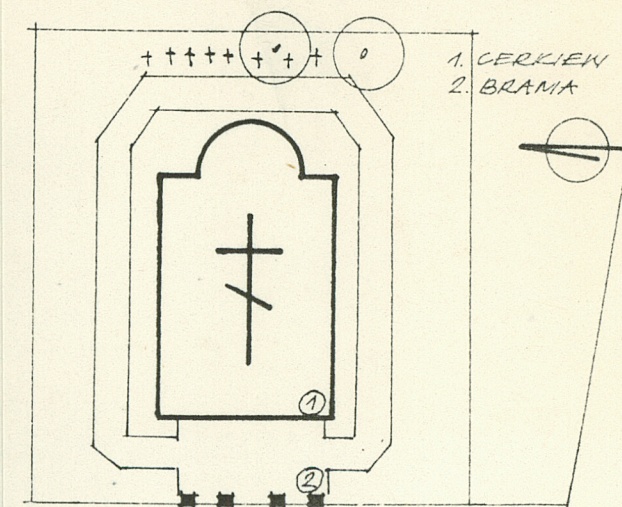
VL. T. KOŚCIUSZKI

- Sytuacja: Orientowana. Położona w środku miasta, przy d. rynku ob. Placu Kościuszki, w jego wsch. pierzei w narożniku pld.. Na środku prostokątnego przycerkiewnego cmentarza, wydzielonego współczesnym metalowym ogrodzeniem, w skład którego włączona również murowana brama.
