DOM MIESZKALNY NR 4A

4 ćw.XIX w.

ul.Sw.Rocha 4A
/d.ul.Manifestu Lipcowego/
15-879 Białystok
nr hipoteczny

2. Obiekt (nazwa jak w karcie)
DOM MIESZKALNY
UL. ŚW. ROCHA 4A

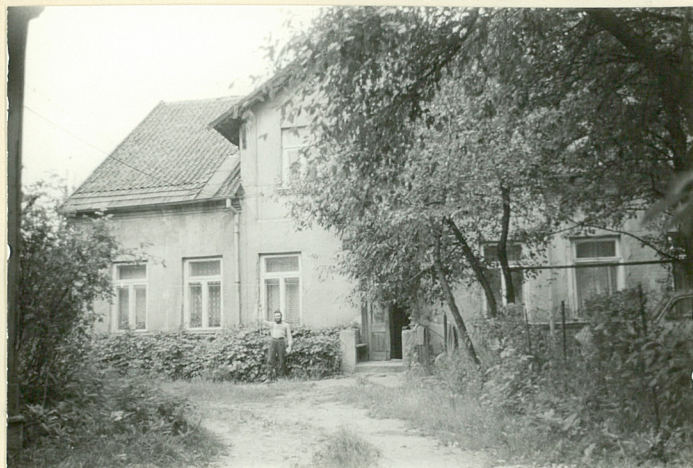
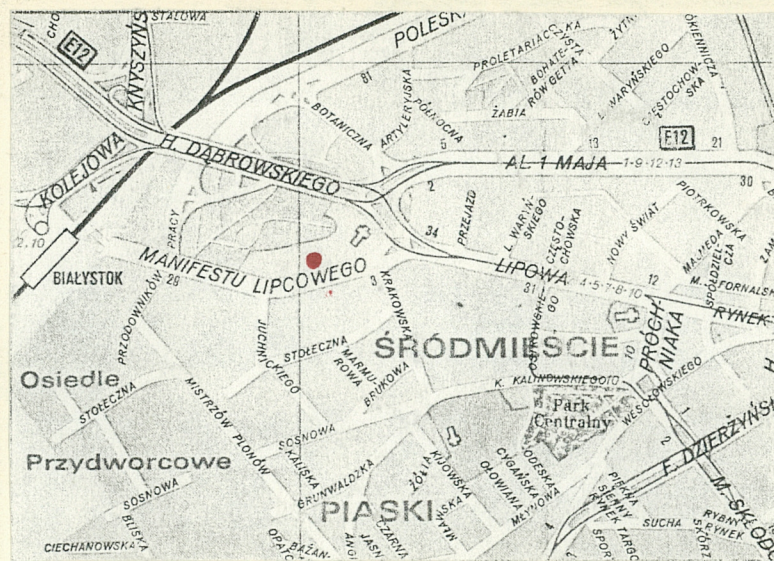
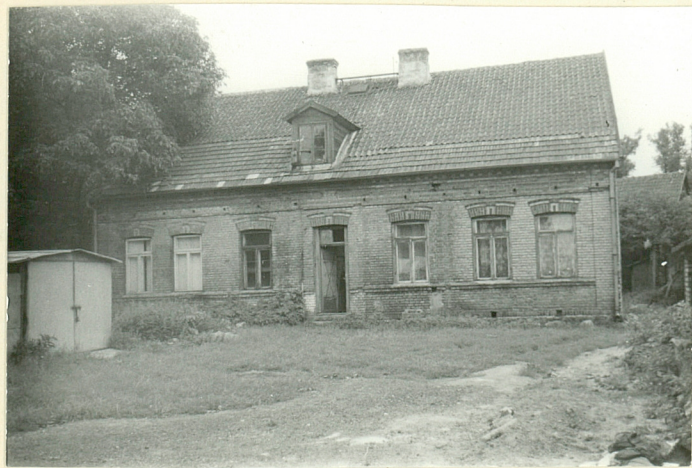
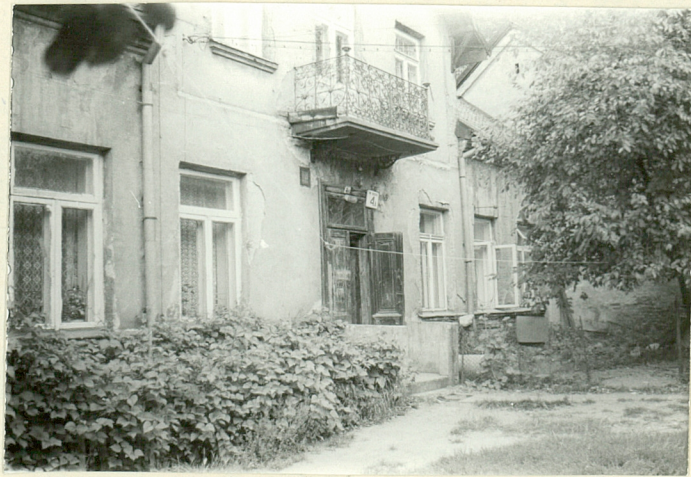
11. Zdjęcia, rzut, przekrój, sytuacja, orientacja

Materiał, konstrukcja, technika: budynek murowany o ścianach z cegły pełnej ceramicznej, osadzony na fundamencie kamienno-betonowym, częściowo otynkowany, dwutraktowy, symetryczny. Strop drewniany belkowy, więźba dachowa konstrukcji krokwiowej, dach pokryty dachówką ceramiczną i częściowo cementową. Podłogi drewniane z desek na legarach, schody drewniane, okna dubeltowe, dwuskrzydłowe, 3 i 6-polowe, drzwi dwuskrzydłowe płycinowe z nadświetlem i jednoskrzydłowe.

Elewacje: frontowa /pd., od strony ul. Św. Rocha/ 7-osiova, na środkowej osi drzwi wejściowe, na pozostałych okna. Przed drzwiami jednostopniowe betonowe schody ujęte po bokach betonowym murkiem. W części środkowej elewacji, nad wejściem głównym 3-osiova facjata z balkonem o żeliwnej bogato zdobionej kracie. Facjata nakryta daszkiem dwuspadowym. Elewacja tylna /pn., od strony podwórza/ także 7-osiova, na środkowej osi drzwi wejściowe, na pozostałych okna. Na całej długości elewacji gzyms podokienny, nadokienny i okapowy. Nad drzwiami i oknami łukowe gzymsy nadokienne z cegieł. W połaci dachowej, nad drzwiami okno facjaty, drewniane nakryte dwuspadowym daszkiem. Elewacja boczna /zach./ w szczycie 3-osiova, na osiach okna oraz trzy otwory wentylacyjne. Elewacja boczna /wsch., od strony posesji nr 2/ łączy się bezpośrednio ścianą z sąsiednim budynkiem.

<p>14. Kubatura</p> <p>ok.554 m³ /bez poddasza/</p>	<p>15. Powierzchnia użytkowa</p> <p>221,4 m² /bez poddasza/</p>	<p>16. Przeznaczenie pierwotne</p> <p>mieszkalne</p>	<p>17. Użytkowanie obecne</p> <p>mieszkalne</p>
<p>18. Prace budowlane i konserwatorskie, ich przebieg i dokumentacja</p> <p>Budynek był remontowany doraźnie. W latach 70.XX w. założono kanalizację miejską.</p>		<p>19. stan zachowania (fundamenty, ściany zewnętrzne, ściany wewnętrzne, sklepienia, stropy, konstrukcje dachowe, pokrycie dachu, wyposażenie i instalacje)</p> <p>Fundament w stanie dobrym, ściany także z wyjątkiem znacznych ubytków tynku. Ubytki w pokryciu dachu i dachówki ceramicznej /zlasowane/.Częściowo zniszczona stolarka okienna i drzwiowa oraz spróchniałe podłogi</p> <p>20. Najpilniejsze postulaty konserwatorskie</p> <p>Położyć nową dachówkę i przy okazji przejrzeć stan zachowania więźby dachowej. Wymienić na nowe zniszczone deski podłogowe oraz stolarkę okienną i drzwiową, poprawić kominy.</p>
