1. Obiekt zabytkowy

DOM

ul. Kraszewskiego nr. 14

DROHICZYN

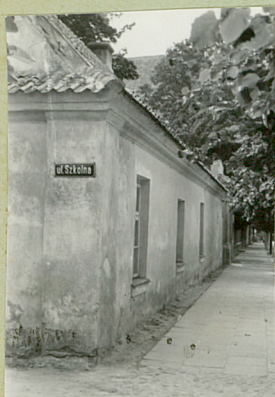
1. Fot. W. Galicki 1964

Stan zachowania dobry
