1. Obiekt

DAWNA

POCZTA

Białystok
ul. Warszawska 2a

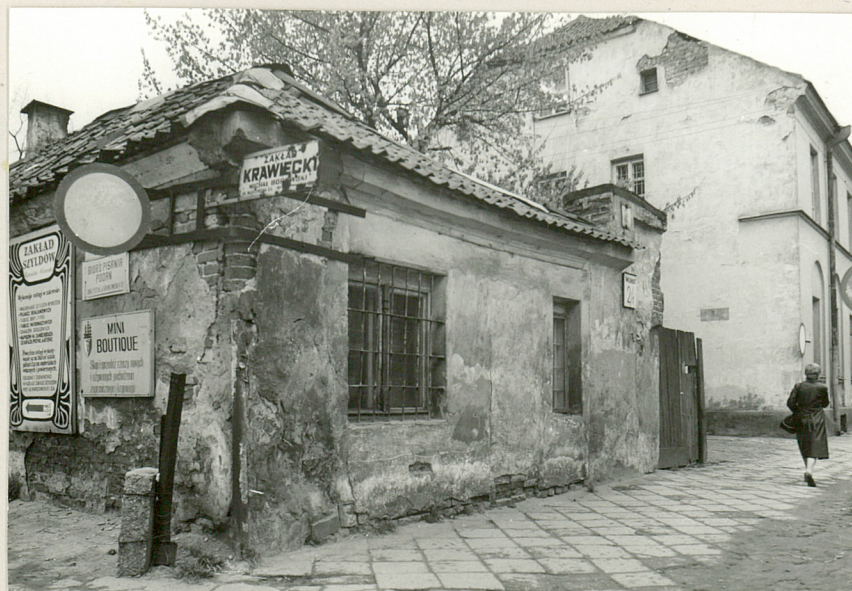
11. Zdjęcia, plan sytuacyjny, rzuty

Budynek usytuowany szczytowo w historycznej linii zabudowy ulicznej, zachodniej pierzei ul. Warszawskiej.

Częściowo murowany z cegły, a częściowo o drewnianej konstrukcji szkieletowej, wypełnionej murem, od wewnątrz pogrubionej murem 1/2 cegły. Tynkowany, jednokondygnacyjny, częściowo podpiwniczony.

Na rzucie prostokąta, z przybudówką wejściową od strony pn. w części wsch. oraz przybudówką gospodarczą od zach. Dach trzypołaciowy pokryty dachówką, esówką, nad przybudówkami daszki pulpitowe.

Główna od strony ul. Warszawskiej, jednokondygnacyjna, dwuosiowa, na niewielkim cokole, zamknięta uskokowym gzymsiem okapowym, zachowanym jedynie w partii środkowej. Nieco na pn. od osi środkowej elewacji wtórnie zamurowany otwór wejściowy, którego ślady widoczne w tynku. Na skrajnej osi pd. prostokątny, dwuskrzydłowy, zakratowany otwór okienny, na osi pn. analogicznie lecz jednokrzydłowy otwór okienny. Od pn. do elewacji przylega fragment poza tym niezachowanej bramy murowanej.

Jednokondygnacyjna, trzyosiowa, z trzema dwuskrzydłowymi otworami okiennymi zgrupowanymi w części środkowej. Pomiędzy osią środkową a wsch. prostokątny, wtórnie zamurowany otwór wejściowy. Partie boczne elewacji ślepe. Część zach. elewacji o konstrukcji szachulcowej. Od zach. do budynku przylega przybudówka drewniana, nakryta daszkiem pulpitowym.

Obiekt w bardzo złym stanie technicznym

Obiekt winien być jak najszybciej poddany kompleksowym pracom remontowym, przy przeprowadzaniu których należy liczyć się z ewentualnością wymiany znacznych partii substancji obiektu ze względu na ich daleko posunięte zniszczenie.
