1. Obiekt

Dom

B I A Ł Y S T O K

UL. Warszawska nr 5/1  
nr hipoteczny KW [redacted]

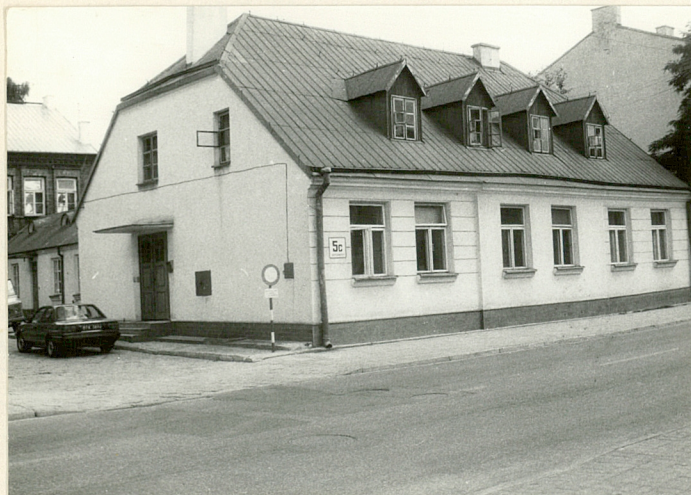
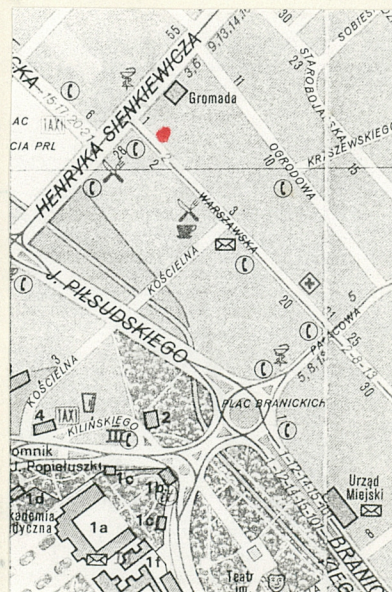
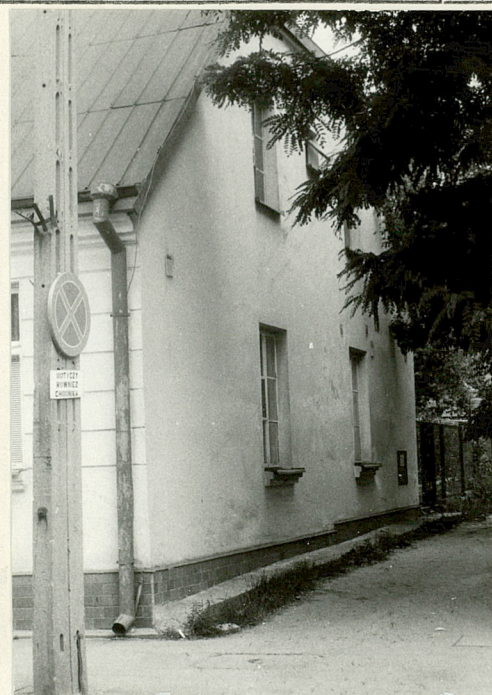
11. Zdjęcia rzut przekrój sytuacja orientacja

Budynek usytuowany kalenicowo w północno-zachodniej pierzei ul. Warszawskiej,  
u jej wlotu do ul. Sienkiewicza. Wolnostojący, do tylnej elewacji dobudowana par-  
terowa oficyna, przy elewacjach szczytowych - drogi dojazdowe do sąsiednich po-  
sesji. Wraz z domem nr 5 oraz kamienicami nr 5 A, 5 B i łącznikiem 5 C - budy-  
nek zamyka wewnętrzny, wydłużony, prostokątny dziedziniec.  
Murowany, 1-kondygnacyjny, 1 i 1/2-kondyg. w elewacji tylnej, częściowo podpiw-  
niczony/ w części płn.-zach./, z zamieszkałym poddaszem, na niewielkim cokole,  
obłożonym płytkami terakotowymi i z widocznymi cementowymi ławami fundamentowy-  
mi. Konstrukcja dachowa drewniana, jętkowa, z wymurowaną w tylnej połaci facjatą  
i we frontowej połaci z drewnianymi lukarnami. Stropy ogniotrwałe.  
Na planie prostokąta z przylegającą do tylnej elewacji / płn.-wsch./ oficyną na  
planie wydłużonego prostokąta, stykającego się z omawianym budynkiem krótszym

bokiem. Bryła prostopadłościenna, kryta wysokim dachem naczółkowym, z cztere-  
ma lukarnami nad elewacją frontową i rozległą mansardą przy elewacji tylnej.  
Dach kryty gładką blachą ocynkowaną i malowaną w kolorze bordowym. Mansarda kry-  
ta dachem 1-spadowym, lukarny - dachami 2-spadowymi, wszystkie kryte blachą.  
Stolarka okienna i drzwiowa - drewniane, wewnętrzne parapety okienne z lastryko.  
Układ wnętrza 3-traktowy, niesymetryczny, z wejściami w elewacji szczytowej zach.  
i w tylnej elewacji. Klatka schodowa murowana, schody żelbetowo-betonowe, proste,  
1-kierunkowe 2-biegowe, z podestem. Posadzka i schody w piwnicy - betonowe,  
klatka schodowa i stopnie schodów wewnętrznych wyłożone terakotą. Podłogi w  
mieszkaniach wyłożone klepką drewnianą, mozaikową, w sanitariatach - terakota,  
w kuchni od ul. Warszawskiej - betonowa. Elewacja frontowa: 6-osiowa, na dwóch  
środkowych osiach - ściana ryzalitowo wysunięta na całej wysokości, gładka.

W pozostałej partii: boniowana - od wys. gzymsów podokiennych. Gzyms wieńczący-  
wydatny, profilowany, z uskokami ponad ryzalitowym występem. Otwory okienne pro-  
stokątne. Elewacja tylna: na 1-szej osi od zachodu - okno, półtorej następnej  
osi obejmuje dobudowany łącznik, na 4-tej i 6-tej osi - okna, na 5-tej osi  
prostokątny otwór drzwiowy: drzwi 1-skrzydłowe, listwowe, lakierowane, z prze-  
szklonym nadświetlem prostokątnym, 2-katerkowym. Elewację wieńczy profilowany,  
wydatny gzyms przerwany na 2-giej i 3-iej osi w związku z nadbudowaną facjatą,  
w której trzy prostokątne otwory okienne oraz profilowany gzyms wieńczący. Okna  
zdwojone, 2-dzielne, 6-kwaterkowe, z wywietrznikami. Elewacja szczytowa zach.:  
w dolnej kondygnacji przesunięte w lewo z osi symetrii - prostokątne wejście,  
z 3-stopniowym podestem i żelbetowo-betonowym daszkiem. Drzwi zdwojone, płyci-  
nowe, 2-skrzydłowe, w partii górnych płycin - 2-dzielne okienka, lakierowane.

W górnej kondygnacji dwa prostokątne otwory okienne, usytuowane niesymetrycznie:  
ponad wejściem - okno dwudzielne, 6-kwaterkowe, zdwojone, po prawej str. - okno  
jednodzielne, trójpoziomowe, oba z wywietrznikami. Elewacja szczytowa wsch.:  
w dolnej kondygnacji dwa prostokątne otwory okienne, rozmieszczone symetrycznie:  
okna 2-dzielne, 6-kwaterkowe, zdwojone, z wywietrznikami. W górnej kondygnacji
