1. Obiekt

DOM NR 25

BIAŁYSTOK

UL. WARSZAWSKA NR 25

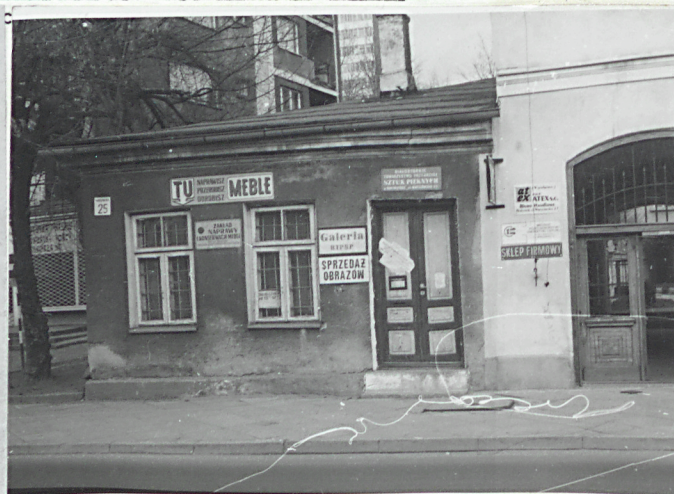
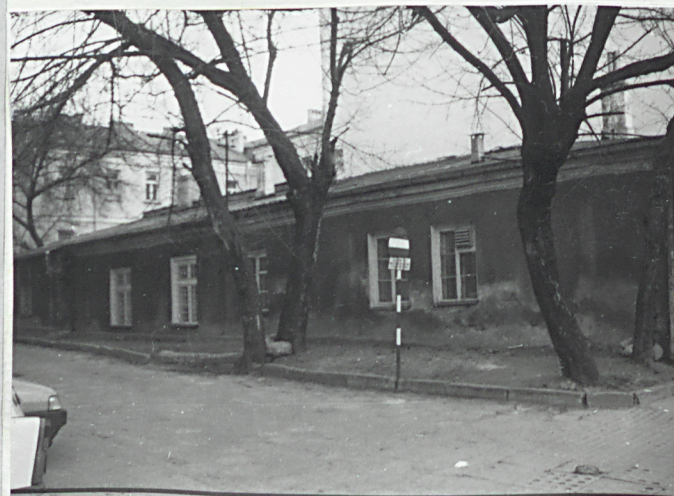
Elewacje: frontowa: płu-zach jednokondygnacyjna, na betonowym cokole, zwieńczona gzymsem profilowanym. Trzy osiowa. Na osiach 1,2 od płu-zach prostokątne otwory okienne, z oknami dwuskrzydłowymi z uchylnym wywietrznikiem, na osi 3-ciej prostokątny otwór drzwiowy, z drzwiami dwuskrzydłowymi, płycinowymi. Elewacja płu-zach w części korpusu głównego zwieńczona profilowanym gzymsem, 5 osiowa, w części aneksu 1 osiowa. Na osiach okna, od płu 3 okna dwuskrzydłowe, sześciokwaterowe, od płu 3 okna dwuskrzydłowe z uchylnym wywietrznikiem.

Elewacja płu-wsch z jednym oknem dwuskrzydłowym w I-szej kondygnacji i otworem drzwiowym na poddaszu. Elewacja płu-wsch w części płu. przylega do kamienicy nr 27, w części płu posiada od płu otwór drzwiowy z drzwiami jednoskrzydłowymi i otwór okienny z oknem dwuskrzydłowym. Elewacja na betonowym cokole.

| <p>18. Prace budowlane i konserwatorskie, ich przebieg i dokumentacja</p> <p>Budynek przebudowany. Zlikwidowano przybudówkę w elewacji płu - zach. Zmniejszono w tej elewacji liczbę okien. Zmieniono układ wewnętrzny aneksu, pierwotnie dwutraktowy, w trakcie wsch wydzielono WC. Remont przeprowadzono w latach 80-tych .</p> | | <p>19. stan zachowania (fundamenty, ściany zewnętrzne, ściany wewnętrzne, sklepienia, stropy, konstrukcje dachowe, pokrycie dachu, wyposażenie i instalacje)</p> <p>Budynek w średnim stopniu technicznym. W znacznym stopniu zawilgocony, bez izolacji. Zawilgocenia zagrażają kamienicy nr 27. Ściany zewnętrzne z licznymi ubytkami tynku, ubytki gzymsu. WC w trakcie zachodnim zdewastowane.</p> <p>20. Najpilniejsze postulaty konserwatorskie</p> <p>Budynek wpisać do rejestru zabytków. Wymagany remont, w trakcie którego należy założyć izolację, osuszyć ściany, naprawić gzyms. Pokryć dach dachówką ceramiczną. We-wnątrz naprawić WC w trakcie zachodnim.</p> | |
