1. Obiekt

OGRODZENIE KAMIENICY OB. MUZEUM HISTORYCZNEGO

BIALYSTOK

15-091 Białystok, ul. Warszawska 37

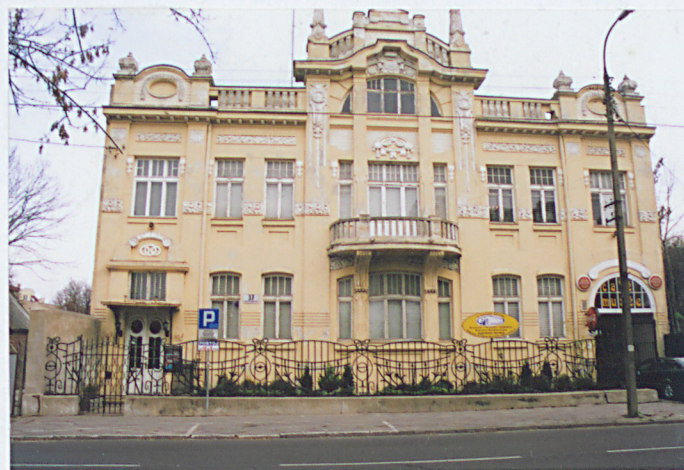
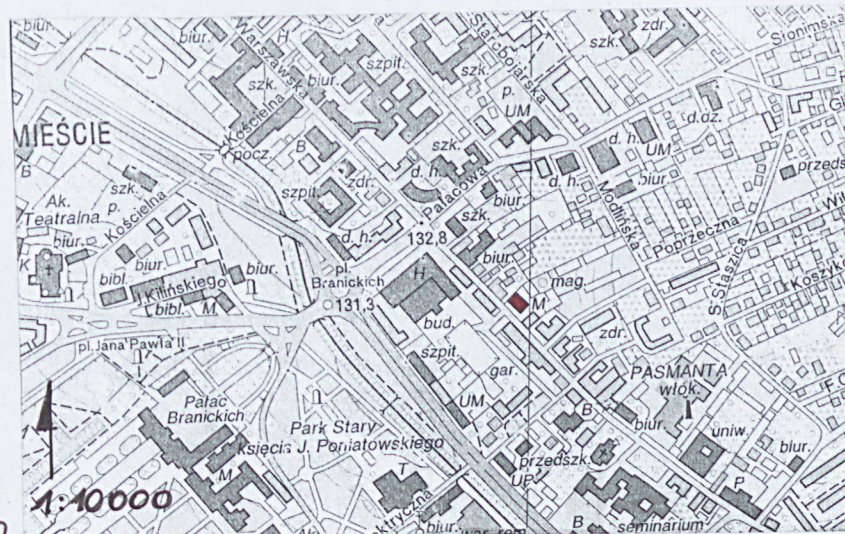
11. Zdjęcia, rzut, przekrój, sytuacja, orientacja

Rzut: prostokątny. Od płn.-zach. wyznaczony ceglany murem, od ul. Warszawskiej i pld.-wsch. ogrodzeniem z metalowych przesł na podmurówce. Między pierwszą a drugą osią frontowej elewacji kamienicy metalowe przesło z jednoskrzydłową furtką równoległą do ceglanego muru. Na osi wejścia do pałacu dwuskrzydłowa brama. W pierzei pld.-wsch. jednoskrzydłowa furtka przy ścianie kamienicy.

Opis: podmurówka w przekroju prostokątna. Przesła w pierzei pld.-zach. z pionowych prętów, zamknięte od góry łukiem odcinkowym, w dolnej partii motyw ułożonych wachlarzowato siedmiu roślinnych łodyg z pojedynczymi rozetkami. Pomiedzy tymi przesłami pionowe elipsy z okręgami w centrum, analogiczne okręgi powyżej, każdy z rozetą w środku. Skrzydła bramy również z prętów, w dolnej partii i uformowanym półkoliście zwieńczeniu połączone niewielkimi okręgami, w części środkowej ozdobione półkolami. Przesła poprzeczne i boczne furtki z prętów zakończonych motywem lilii heraldycznych, połączonych w górnej partii rzędem okręgów.

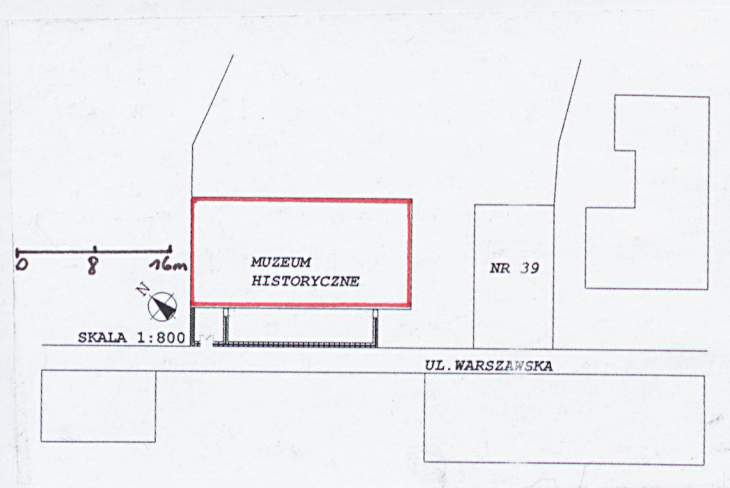
1. Pierzeja płd.-zach. – widok od ul. Warszawskiej.
2. Brama główna.
3. Przęsło w pierzei płd.-zach.
4. Pierzeja płd.-wsch.
5. Przęsło poprzeczne, równoległe do muru.
6. Mur łączący elewację kamienicy z ogrodzeniem.
7. 8. Detale metalowych przęseł.
