1. Obiekt **KAMIENICA MIEJSKA**

BIAŁYSTOK

11. Zdjęcia, plan sytuacyjny, rzuty

Białystok
Warszawska 38

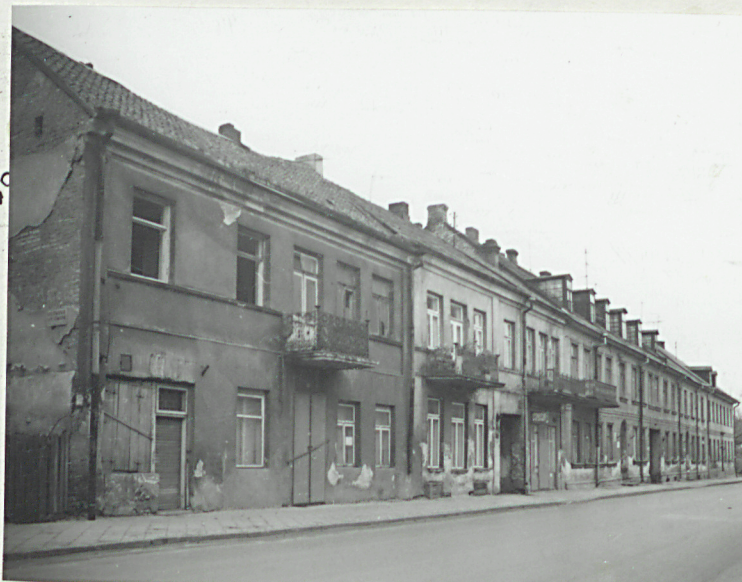
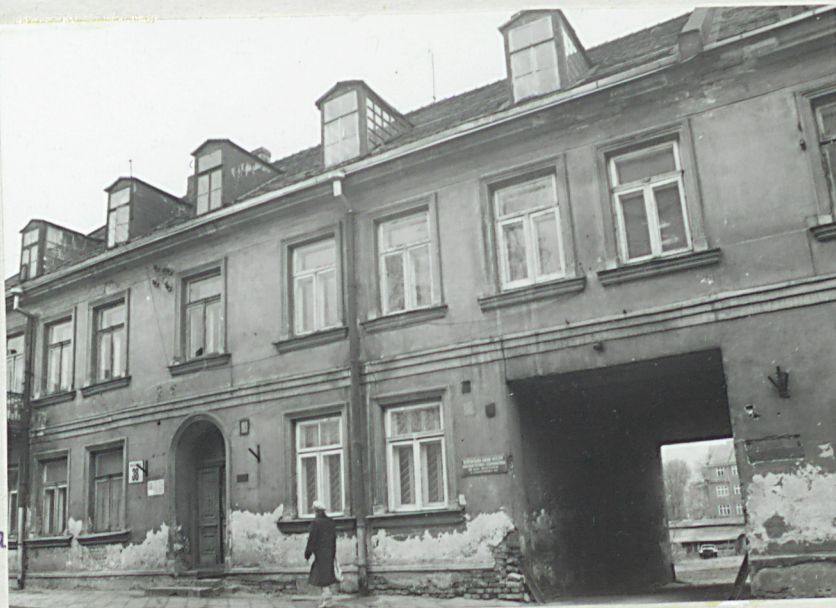
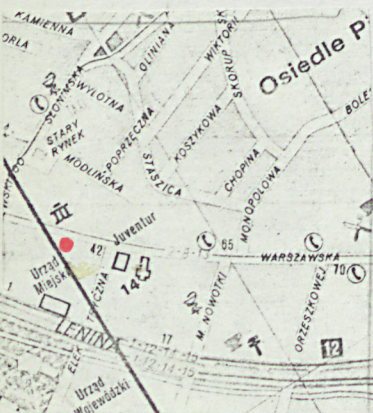
Budynek usytuowany kalenicowo w ciągłej zabudowie zachodniej pierzei ul. Warszawskiej. Murowany z cegły na zaprawie wapiennej, tynkowany. Dwukondygnacyjny, częściowo podpiwniczony, z poddaszem użytkowym w części pd. Na rzucie wydłużonego prostokąta z niewielką oficyną dostawioną od zach. do pd. części budynku. Bryła prostopadłościenna, dach dwuspadowy z facjatami kryty dachówką ceramiczną.

ELEWACJA WSCHODNIA: główna, od strony ul. Warszawskiej. Dwukondygnacyjna, szesnastoosiowa, na cokole, zamknięta gzymsem uskokowym. Kondygnacje rozdzielone gzymsem kordonowym. W partii cokołu w osiach licząc od pd.: dziesiątej, jedenastej, piętnastej i szesnastej prostokątne otwory okienne piwnic. W przyziemiu na szerokości osi piątej i trzynastej prostokątne otwory wejściowe zamknięte łukiem pełnym, obwiedzione profilowanymi opaskami; w nich prostokątne bogato dekorowane dwuskrzydłowe drzwi, w podkuczach naświetla, podzielone na cztery pola bogato rzeźbionymi szczerblinami rozchodzącymi się promieniście. W pozostałych osiach prostokątne otwory okienne obwiedzione profilowanymi opaskami i wsparte na gzymsach podokiennych z dwuskrzydłowymi oknami ze ślęmieniem. W kondygnacji drugiej, na szerokości osi pierwszej i drugiej balkon z balustradą żeliwną /otwór wejściowy na balkon w osi drugiej/. We wszystkich osiach otwory okienne opracowane jak w przyziemiu /dotyczy to również drzwi balkonowych/. Otwory w osiach trzynastej, czternastej, piętnastej bez profilowanych obramień. W połaci dachowej, nad osiami: drugą, czwartą, piątą, szóstą, ósmą, dziesiątą, facjaty z dwuskrzydłowymi, czterokwaterowymi oknami ze ślęmieniem, nakryte daszkami dwuspadowymi.

ELEWACJA ZACHODNIA: dwukondygnacyjna, na wysokim cokole, szesnastoosiowa, zamknięta gzymsem okapowym, niesymetryczna. Na szerokości osi trzeciej, licząc od pn. i czwartej w partii cokołu taras z balustradą drewnianą, do którego wiedzie dziewięć stopni, na szerokości osi jedenastej jednokondygnacyjna drewniana przybudówka do oficyny nakryta daszkiem pilpitowym, oś dwunastą zajmuje oficyna. W partii cokołu, w osi pierwszej prostokątny dwuskrzydłowy otwór wejściowy do piwnicy zamknięty łukiem odcinkowym, w osiach drugiej, czwartej /w tarasie/, dziesiątej, czternastej, piętnastej, szesnastej, prostokątne otwory okienne oświetlające piwnice. W kondygnacji pierwszej na osi trzeciej niewielki prostokątny otwór okienny oświetlający klatkę schodową, w osi czwartej prostokątny otwór wejściowy, nad którym prostokątne nadświetle. Obok otworu okiennego w osi piątej, od strony pd. niewielki prostokątny otwór okienny - jak w osi trzeciej. Na szerokości osi ósmej i dziewiątej brama przejazdowa zamknięta prostokątnie. W pozostałych osiach prostokątne otwory okienne jak w elewacji głównej, lecz bez profilowanych obramień. W kondygnacji drugiej, w osi trzeciej prostokątny otwór okienny, obniżony w stosunku do pozostałych, nad nim prostokątna płycina wgłębna o wymiarach typowego otworu okiennego. W osi piątej trzy wąskie, jednoskrzydłowe otwory okienne, w pozostałych osiach otwory okienne, analogiczne jak w przyziemiu.

18. Prace budowlane i konserwatorskie, ich przebieg i dokumentacja W okresie powojennym w obiekcie nie przeprowadzano żadnych prac mających istotniejsze znaczenie dla zachowania jego substancji.		19. Stan zachowania (fundamenty, ściany zewnętrzne, ściany wewnętrzne, sklepienia, stropy konstrukcje dachowe, pokrycie dachu, wyposażenie i instalacje) Przyziemie zawilgocone, tynki częściowo odpadnięte, częściowo wykrucone mury zewnętrzne, ubytki w wewnętrznym wystroju architektonicznym. Drewniane konstrukcje stropów i dachu zniszczone przez owady.

20. Najpilniejsze postulaty konserwatorskie Obiekt wymaga przeprowadzenia w jak najbliższym czasie kompleksowych prac remontowych pod nadzorem konserwatora zabytków. Należy przy przeprowadzaniu prac remontowych zakonserwować i uzupełnić zewnętrzny wystrój architektoniczny oraz wyremontować i uzupełnić zabytkową stolarkę okienną i drzwiową, balustrady schodowe itp. Budynek należy wyposażyć w ciepło z sieci miejskiej i gaz. Obiekt winien być wpisany do rejestru zabytków wraz z sąsiadującymi kamienicami.

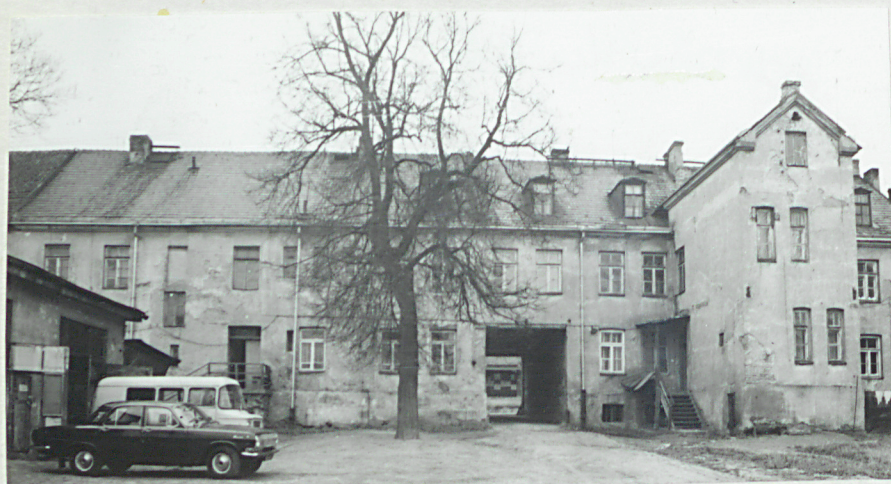
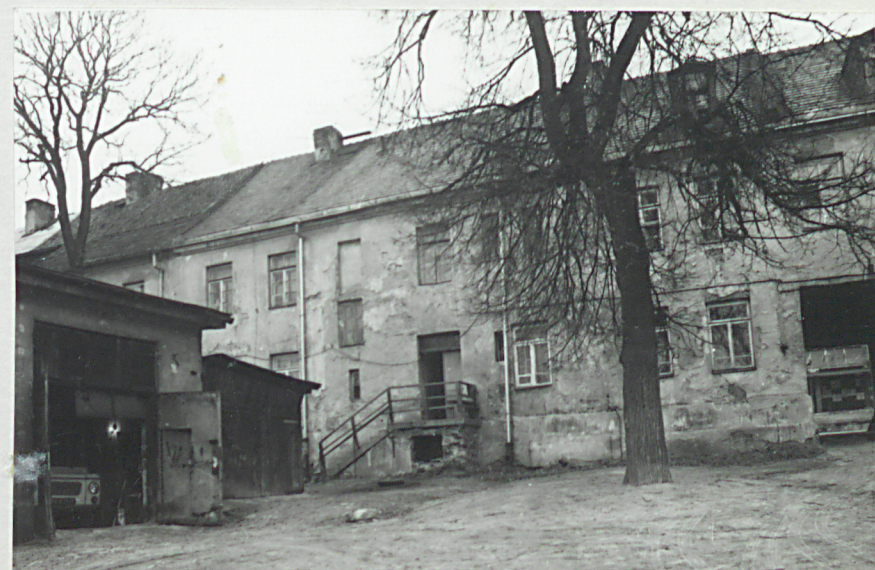
przekrój, sytuacja, dodatkowe zdjęcia

Dach: dwuspadowy, z facjatami, o konstrukcji płatwiowo-kleszczowej, kryty dachówką karpiówką i zakładkową, rozdzielony mniej więcej w połowie długości budynku ścianą ogniową.

Wnętrze: trzytraktowe, z dwoma dwubiegowymi klatkami schodowymi w korpusie i jednobiegową klatką w oficynie, z bramą przejazdową w podwórzu przekrytą sklepieniem odcinkowym na belkach stalowych.
