**BUDYNEK NR 8 w ZESPOLE KOSZAR MARIAMPOLSKIEGO  
PUŁKU DRAGONÓW, ob. SZTAB w Podlaskim Oddziale Straży Granicznej**

**BIAŁYSTOK**

**ul. Bema 100**

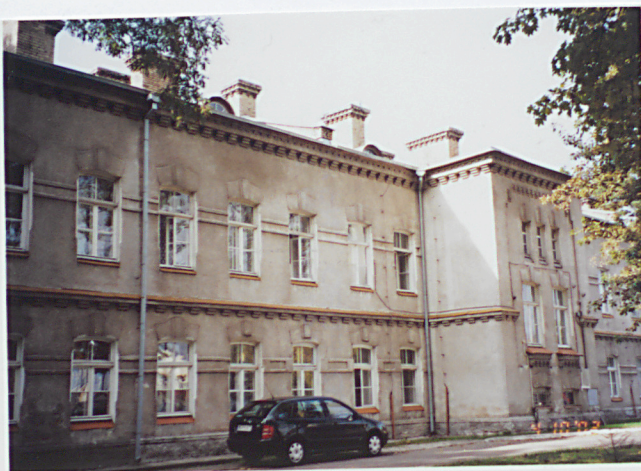
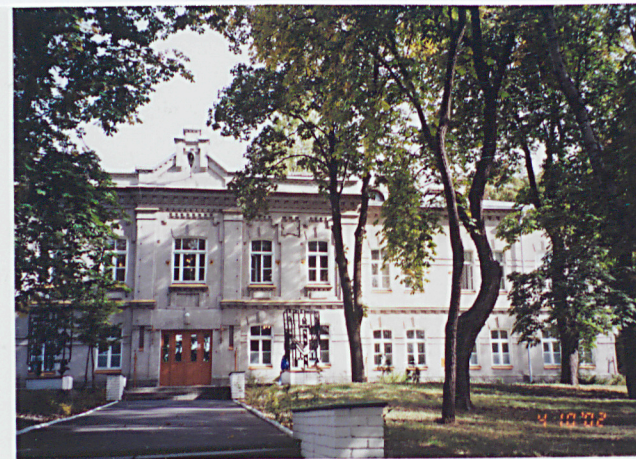
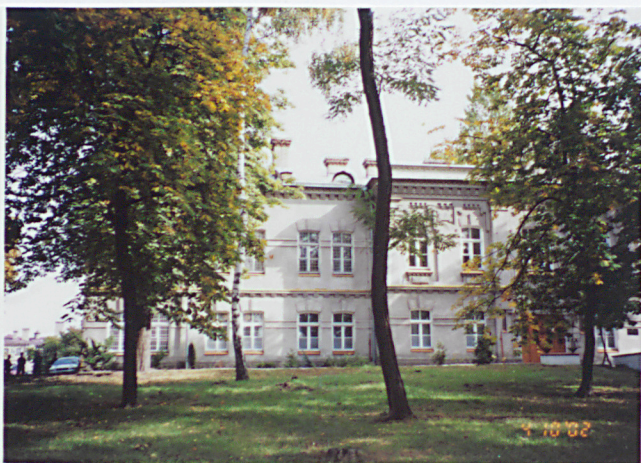
11. Zdjęcia , rzut , przekrój , sytuacja , orientacja

Elewacje: frontowa pd.-zach. 17-osiowa, na 5-ciu środkowych osiach płytki ryzalit, z centralnym wejściem w formie zbliżonej do kwadratu i wieloskrzydłowymi drzwiami górą przeszklonych. Osie dzielone bogato zdobionymi pilastrami, płycinami podokiennymi i odcinkowymi gzymsami kostkowymi. Na osi symetrii ryzalitu zwieńczenie w formie nadwieszonoego łuku 2-spadowego z dekoracyjnym architektonicznym kluczem. Na pozostałych osiach elewacji okna prostokątne, 2-dzielne, otwory zamknięte łukiem odcinkowym, ponad wejściem głównym okno 3-dzielne. Elewacja tylna pn.-wsch.: 18-osiowa, ryzalit obejmuje dwie środkowe osie, bez wejścia. Okna w elewacji i dekoracja ryzalitu jak od frontu. Elewacja boczna pn.-zach. 1-osiowa, w parterze na osi wejście zbliżone do kwadratu, powyżej okno 3-dzielne z nadświetleniem i w 2-giej kondygn. na osi dwa małe otwory-okna 1-podziałowe. Elewacja boczna pd.-wsch. 2-osiowa, na osiach okna jak od frontu, górą okno od zach. zamurowane. Elewacje budynku podzielone horyzontalnie gzymsami uskokowymi, kostkowymi: kordonowym i wieńczącym. W 1-szej i 2-giej kondygn. obiega ponadto profilowany fryz. Otwory okienne zwieńczone szerokim gzymsem nadokiennym, opisanym na łuku odcinkowym, z wydatnym kluczem.
