1. Obiekt

KAMIENICA MIEJSKA

BIAŁYSTOK

ul. Waszyngtona 7

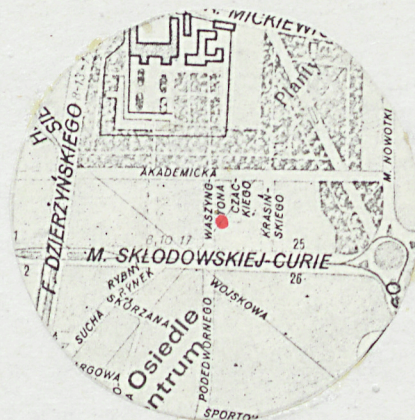
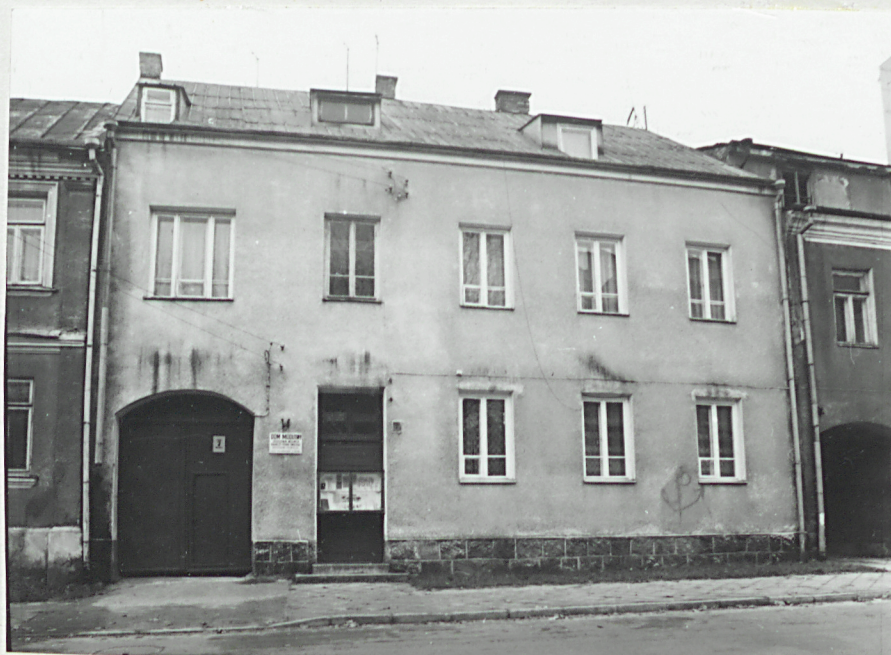
11. Zdjęcia, plan sytuacyjny, rzuty

Budynek usytuowany kalenicowo w ciągłej zabudowie południowej pierzei ul. Waszyngtona. Murowany z cegły, częściowo tynkowany, dwukondygnacyjny, częściowo podpiwniczony, z poddaszem użytkowym. Na planie prostokąta. Bryła prostopadłościenna, dach dwuspadowy kryty blachą. Od wsch. budynek przylega do budynku Waszyngtona 5, od zach. do budynku Waszyngtona 9.

Elewacja północna: od ul. Waszyngtona, główna, dwukondygnacyjna, pięciosiowa, na cokole z ciosów kamiennych, zamknięta niewielkim gzymsem okapowym, niesymetryczna. W przyziemiu, w skrajnej osi wsch. prostokątna brama przejazdowa w podwórze, zamknięta odcinkowo z dwuskrzydłowymi wrotami stalowymi, w zach. skrzydle wrót jednoskrzydłowa furka. Wyżej trójdzielny otwór okienny, znacznie szerszy od pozostałych. W przyziemiu, w drugiej osi od wsch. prostokątny otwór wejściowy, obecnie nieużytkowany z dwuskrzydłowymi drzwiami, nad którymi prostokątne, płasko leżące dwukwaterowe nadświetle. W pozostałych osiach obu kondygnacji prostokątne otwory okienne z dwuskrzydłowymi oknami. W połaci dachowej nad osiami pierwszą, drugą i czwartą proste facjaty nakryte daszkami pulpitowymi, środkowa lukarna szersza od pozostałych.

Elewacja południowa: trzykondygnacyjna, czteroosiowa, nietynkowana, niesymetryczna. W przyziemiu, na skrajnej osi wsch. prostokątna brama przejazdowa, zamknięta odcinkowo. Wyżej, w kondygnacji drugiej i trzeciej prostokątne otwory okienne z dwuskrzydłowymi otworami okiennymi. We wszystkich ~~oknach~~ kondygnacjach w osi drugiej zbliżone do kwadratu prostokątne otwory z dwuskrzydłowymi oknami. W osi trzeciej w kondygnacji drugiej i trzeciej balkony z balustradą z rur. W przyziemiu w osi trzeciej oraz we wszystkich kondygnacjach osi czwartej prostokątne szerokie otwory z trójdzielnymi oknami.
