1. Obiekt

KAMIENICA MIEJSKA

BIAŁYSTOK

Waszyngtona 9

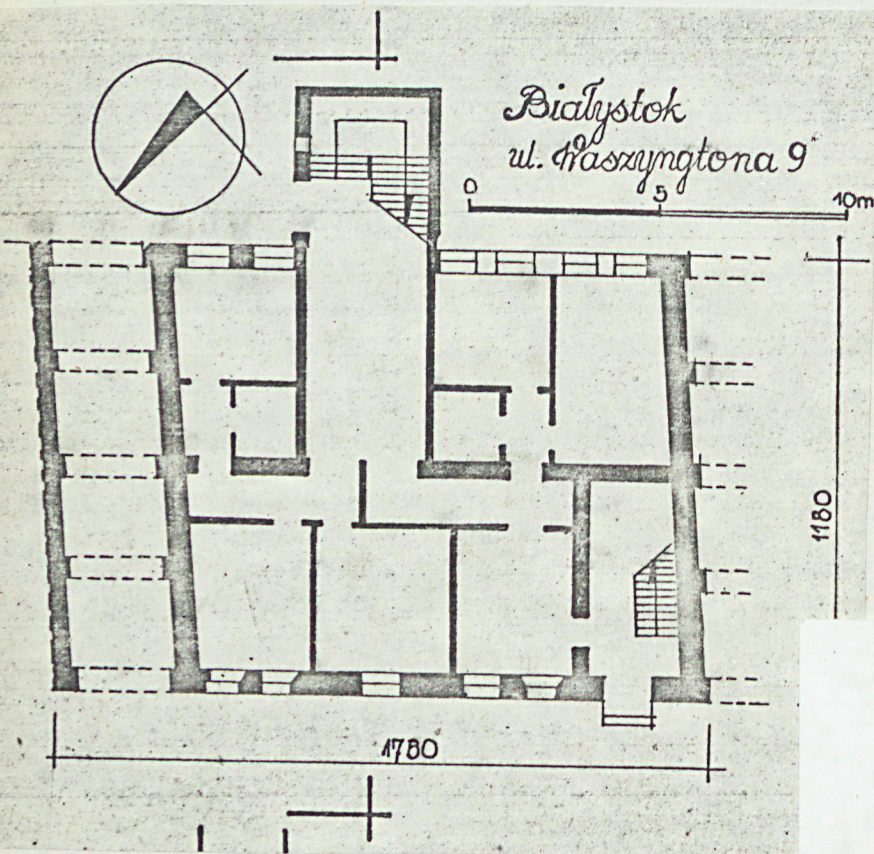
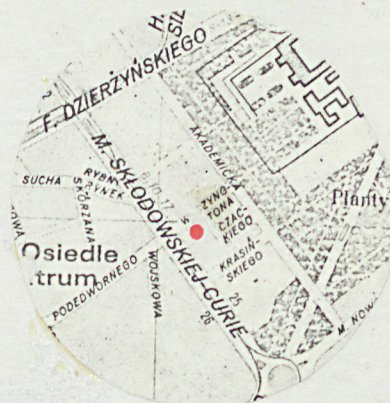
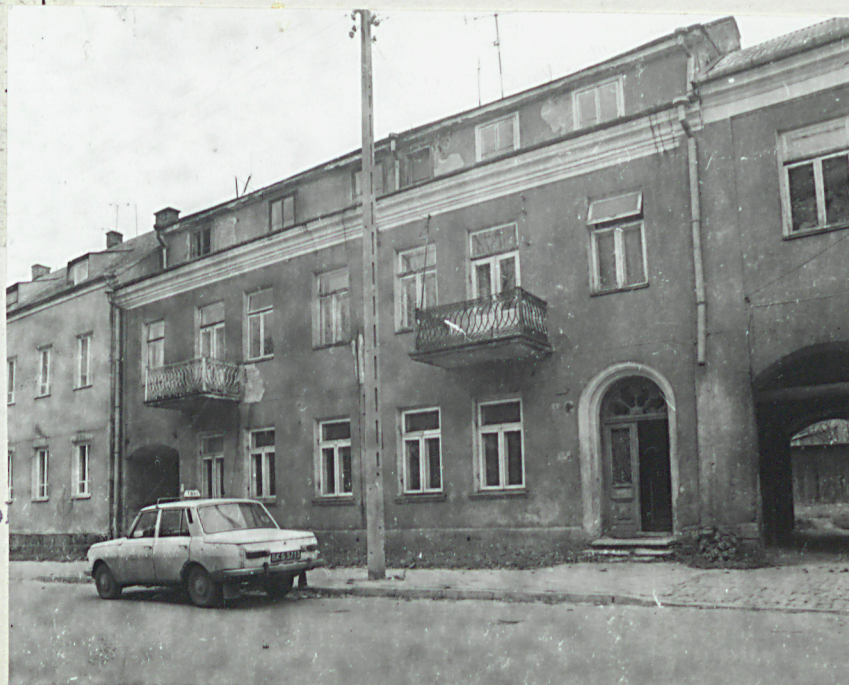
11. Zdjęcia, plan sytuacyjny, rzuty

Budynek usytuowany w ciągłej zabudowie południowej pierzei ul. Waszyngtona. Murowany z cegły, tynkowany, dwukondygnacyjny, z poddaszem użytkowym, częściowo podpiwniczony. Na planie litery "T" - korpus główny na planie rombu i oficyna mieszcząca system komunikacyjny, usytuowana mniej więcej w połowie elewacji pd. Bryła prostopadłościenna, dachy dwuspadowe, kryte blachą.

ELEWACJA GŁÓWNA, północna: od strony ul. Waszyngtona, dwukondygnacyjna, siedmioosiowa, na cokole, zamknięta profilowanym gzymsem koronującym, nad którym pas sześciu okien poddasza użytkowego. W przyziemiu, w skrajnej osi wsch. brama przejazdowa w podwórze, zamknięta łukiem odcinkowym, w skrajnej osi zach. prostokątny otwór wejściowy zamknięty łukiem pełnym, obramiony profilowaną opaską, w którym prostokątne, dwuskrzydłowe drzwi wejściowe z ozdobną kutą kratą. W partii podłucza nadświetle podzielona na cztery pola promieniście rozchodzącymi się ozdobnymi szczeblinami. Do wejścia wiodą dwa stopnie betonowe. W pozostałych osiach przyziemia prostokątne otwory okienne z dwuskrzydłowymi oknami ze ślaniem. W kondygnacji drugiej, w osiach drugiej i szóstej, balkony z balustradami żelaznymi, w pozostałych osiach prostokątne otwory okienne z dwuskrzydłowymi oknami ze ślaniem, otwory wejściowe na balkony opracowane jak okna. Ponad okapem, w połaci dachowej podniesionej ścianką kolankową pas sześciu otworów okiennych z dwuskrzydłowymi oknami.

14. Kubatura	15. Powierzchnia użytkowa	16. Przeznaczenie pierwotne	17. Użytkowanie obecne
2109m <sup>3</sup>	222m <sup>2</sup>	mieszkalne	mieszkalne
18. Prace budowlane i konserwatorskie, ich przebieg i dokumentacja W okresie powojennym w obiekcie nie przeprowadzano szerzej zakrojonych prac remontowych.		19. Stan zachowania (fundamenty, ściany zewnętrzne, ściany wewnętrzne, sklepienia, stropy konstrukcje dachowe, pokrycie dachu, wyposażenie i instalacje) Obiekt w znacznym stopniu wyeksploatowany.	
20. Najpilniejsze postulaty konserwatorskie Należy przeprowadzić remont kapitalny obiektu. Budynek winien otrzymać gaz i centralne ogrzewanie z sieci miejskiej. Obiekt winien być wpisany do rejestru zabytków.
