DOM MIESZKALNY /KAMIENICA/, OB.ZAKŁAD POGRZEBOWY

B I A Ł Y S T O K

ul. Wojskowa 3

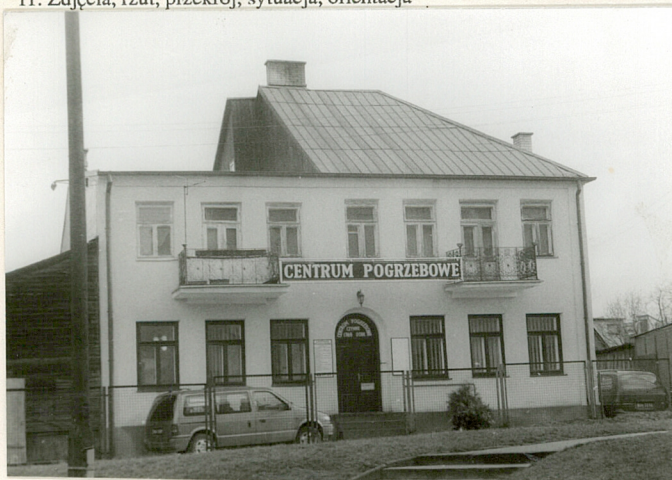
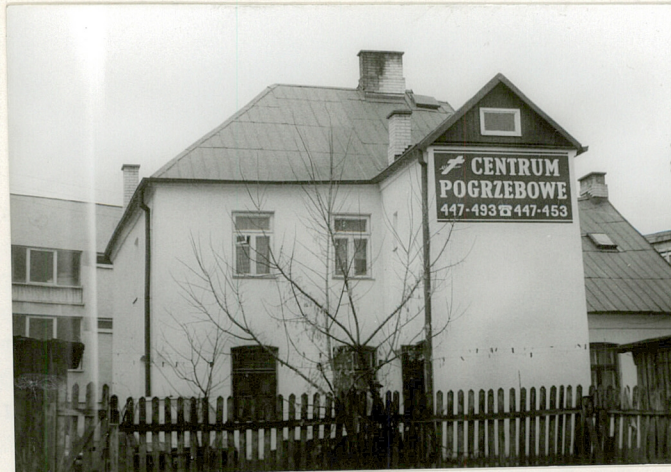
11. Zdjęcia, rzut, przekrój, sytuacja, orientacja

Sytuacja: ulica Wojskowa w centrum miasta, na terenie Śródmieścia, biegnie od zbiegu ulic Waszyngtona i M. Curie Skłodowskiej w kierunku południowym. Posesja nr 3 w środkowej części ulicy, po jej wschodniej stronie. Wolnostojąca. Szeroko frontowa. Frontem zwrócona na zachód. Materiał, konstrukcja, technika: budynek murowany, posadowiony na fundamencie, pokryty blachą ocynkowaną. Ściany parteru ceglane, na poddaszu część ściany nośnej murowana, pozostałe drewniane. Strop drewniany, belkowy, wzmocniony stalowym podciągami. Więźba dachowa drewniana krokwiowo-płatwiowo-stolcowa. Posadzki parteru ceramiczne /terakota/, piętra drewniane z desek. Ściany wewnątrz tynkowane. Sufit z płyt gipsowo-kartonowych. Kominy ceglane. Schody monolityczne, betonowe, wewnętrzne 2-biegowe, łamane. Stolarka drewniana. Okna dwudzielne z nadświetleniem, 6-kwaterowe tzw. polskie. Drzwi płycinowe; wejściowe 2-skrzydłowe, frontowe z półkolistym nadświetlem; wewnętrzne jedno-i dwuskrzydłowe. Balkonowe 2-skrzydłowe, płycinowe, przeszklone z nadświetlem. Płyty balkonowe betonowe na belkach stalowych. Balustrady balkonowe ażurowe, metalowe z płaskownika. Rynny i rury spustowe z blachy ocynkowanej. Rzut: kamienica na planie równoległoboku z prostokątnym aneksem od wschodu. Układ wnętrza nie symetryczny, 2-traktowy. Układ funkcjonalny w parterze trójstrefowy: część południowa w obu traktach o charakterze ceremonialnym, w części północnej pomieszczenia sklepowe, a w części środkowej pomieszczenia socjalno-sanitarne, kotłownia i pomieszczenia komunikacyjne. W aneksie schody z osobnym wejściem i dodatkowe wejście /tylne/ na parter. Piętro o charakterze mieszkalnym. Bryła: korpus prostopadłościenny, 2-kondygnacyjny na cokole, nakryty dachem trójspadowym w części południowej i dwuspadowym niesymetrycznym, o różnym kącie nachylenia połaci, w części północnej. Aneks 2-kondygnacyjny na cokole, ustawiony prostopadle względem korpusu, nakryty stosunkowo niewysokim dachem dwuspadowym. Elewacje: otynkowane gładko, malowane w kolorze białym. Stolarka parteru w kolorze brązowym, piętra w kolorze białym. Cokoł brązowy. Frontowa - ujęta lizenami, zakończona fryzem pasowym, symetryczna, 7-osiova, zaakcentowana na osi środkowej I kondygnacji półkoliście zakończonym portalem mieszczącym 2-skrzydłowe drzwi wejściowe w ozdobnej opasce z motywem astragalu. Na pozostałych osiach tej kondygnacji prostokątne otwory okienne wypełnione oknami. W II kondygnacji na osiach drugiej i szóstej drzwi balkonowe w prostokątnych otworach, poprzedzone balkonami z ozdobnymi balustradami ażurowymi dekorowanymi motywem rozety, woluty, ząbków. Na pozostałych osiach okna jak w I kondygnacji. Tylna - niesymetryczna, na osi środkowej poprzedzona aneksem zakończonym szczytem, w części południowej 2- a w północnej 1-kondygnacyjna zakończona na fryzem pasowym, 5-osiova, na osiach w parterze odcinkowo zakończone otwory okienne mieszczące prostokątne okna, w II kondygnacji okna w otworach prostokątnych. ~~Szeroki~~ Południowo-wschodni narożnik w I kondygnacji ścięty. W aneksie od południa para otworów wejściowych z drzwiami 2-skrzydłowymi. Boczna /południowa/ - niesymetryczna, 2-kondygnacyjna, zakończona fryzem pasowym, 1-osiova z oknem na osi w prostokątnym otworze. Narożnik południowo-wschodni I kondygnacji ścięty. Instalacje: grzewcza c.o., wodno-kanalizacyjna, elektryczna.
