DZWONNICA

2. Czas powstania
1810 r.

3 Miejscowość
OSTROŻANY

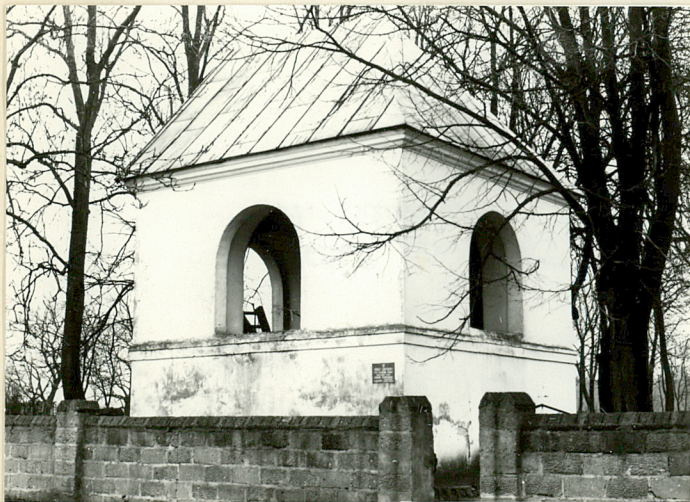
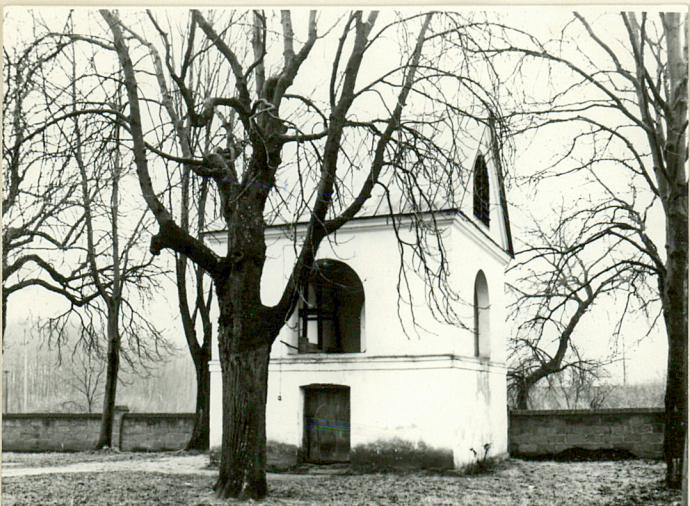
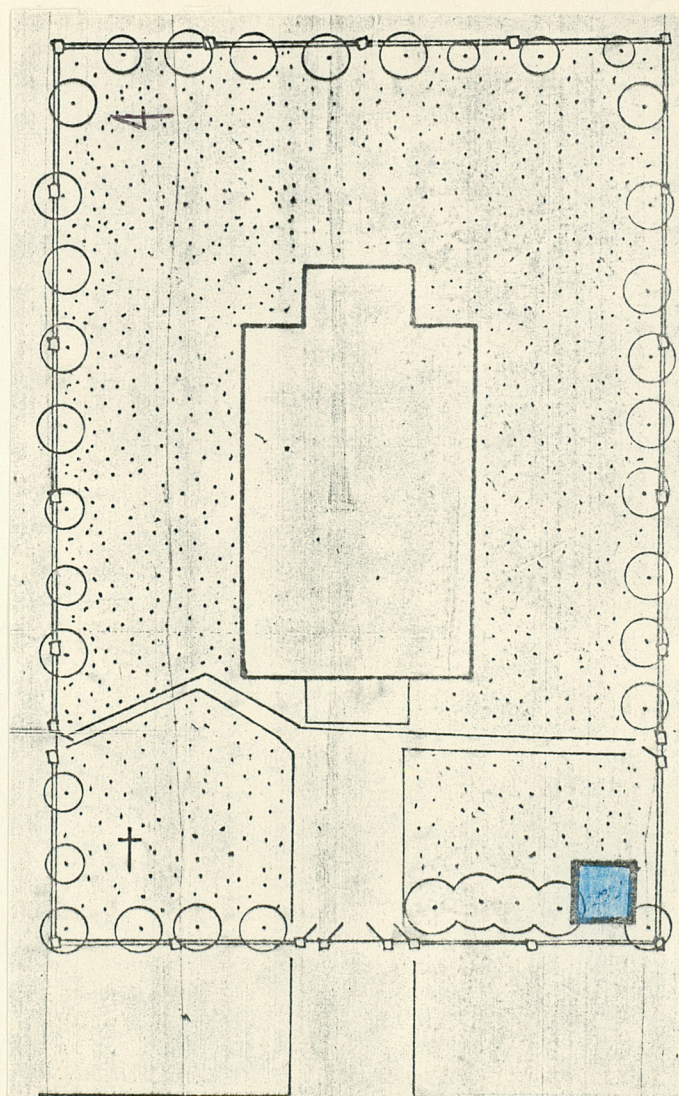
11 Zdjęcia rzut, przekrój, sytuacja, orientacja

Sytuacja: Usytuowana w pld.-zach. narożniku cmentarza przykościelnego, z wejściem od strony północnej.

Materiał, konstrukcja, technika: Murowana z cegły na podmurówce z kamienia w zaprawie wapiennej, wewnątrz i zewnątrz otynkowana, opasana gzymsem dzielącym kondygnacje i gzymsem koronującym, pobielona. Wiązanie dachowe otwarte, więźba krokwiowo-płatwiowa. ~~Na~~ Posadzka betonowa, drzwi drewniane, osadzone we framugach, deskowe. Rzut: na planie kwadratu. Bryła: Jednoprzestrzenna, nakryta dachem trójspadowym obitym blachą.

Elewacje: jednoosiowe, dwukondygnacyjne, kondygnacje oddzielone gzymsem uskokowym wysuniętym nieco przed lico muru, zwieńczone profilowanym, wydatnym gzymsem koronującym. Elewacja zachodnia jednoosiowa, dwukondygnacyjna, dolna kondygnacja bez otworów, górna z otworem głosowym zamkniętym łukiem pełnym, zwieńczona trójkątnym szczytem ujętym w profilowany gzymś, na osi otwór głosowy zamknięty półkoliście, wypełniony drewnianą, ażurową okiennicą z klepek. Elewacja północna jednoosiowa, dwukondygnacyjna, w dolnej kondygnacji otwór wejściowy zamknięty odcinkowo, poprzedzony schodkami, drzwi jednoskrzydłowe, w górnej otwór głosowy zamknięty półkoliście. Elewacje wschodnia i południowa analogiczne, jednoosiowe, dwukondygnacyjne, w górnej kondygnacji otwory głosowe zamknięte łukiem pełnym. Wnętrze: jednoprzestrzenne.

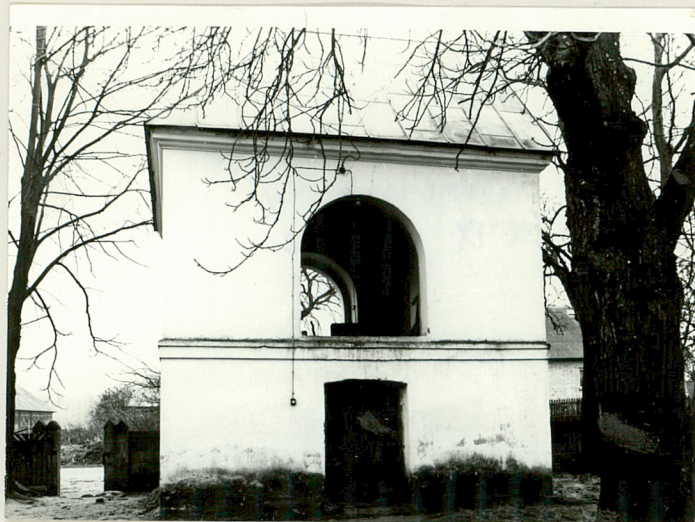
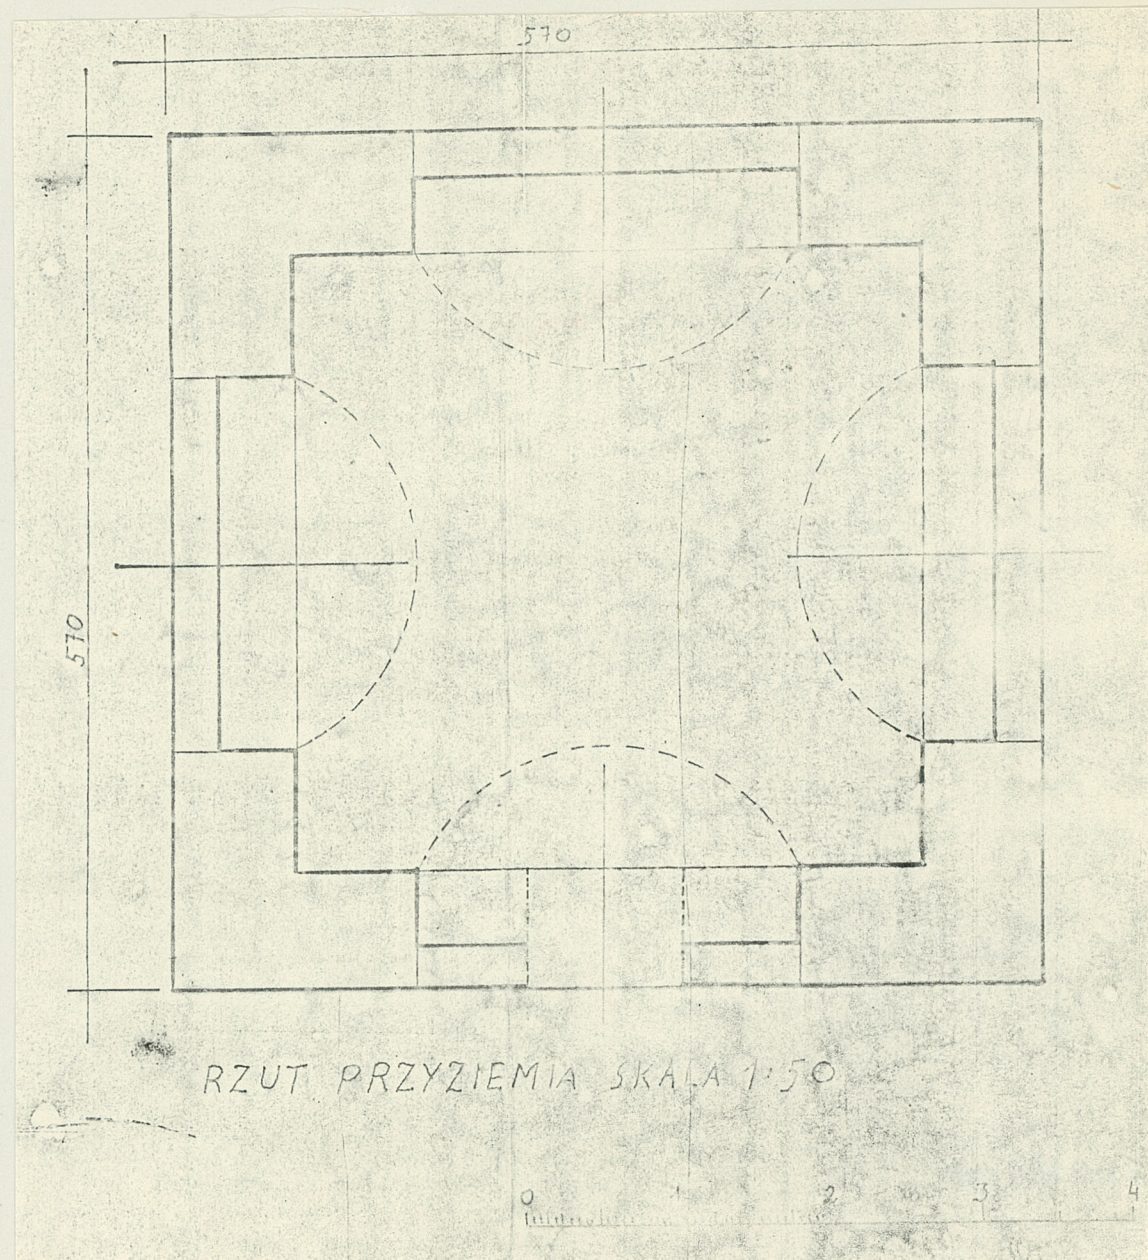
3. Zawartość wkładki (nazwa obiektu lub materiału uzupełniającego)
rzut poziomy, fotografie

19. Stan zachowania:
Obiekt dobrze zachowany, liczne zawilgocenia.

Fundament kamienny obmurowany ze znacznymi ubytkami tynku od strony zachodniej (gł. w narożu południowo-zachodnim). Ślady pęknięć tynku na całych powierzchniach wszystkich elewacji i znaczne pęknięcia nad zamkniętymi półkoliście przezroczami oraz poniżej przezroczy w kondygnacji dolnej. Dach namiotowy kryty blachą (ubytki farby pokrywającej dach i rynny). Ok. 1995 roku otwór wejściowy umieszczono w dolnej kondygnacji elewacji wschodniej (poprzedni, w elewacji północnej, zamurowano).
