1. Obiekt **WALCOWY**  
**MLYN PAROWY J.W.STEINA, PÓŹNIEJ MAGAZYN IZAAKA STEINA,**  
**OBECNIE SKŁEP I MAGAZYN**

3. Miejscowość  
B I A Ł Y S T O K

11. Zdjęcia, rzut, przekrój, sytuacja, orientacja

4. Adres  
Białystok  
ul Poleska 85  
nr hipoteczny .....

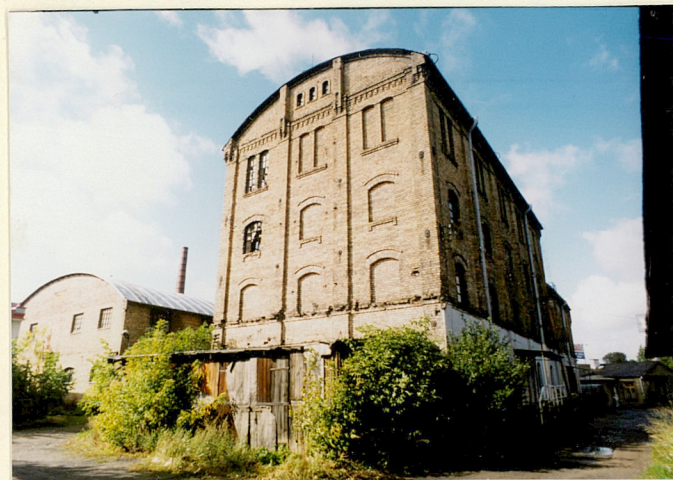
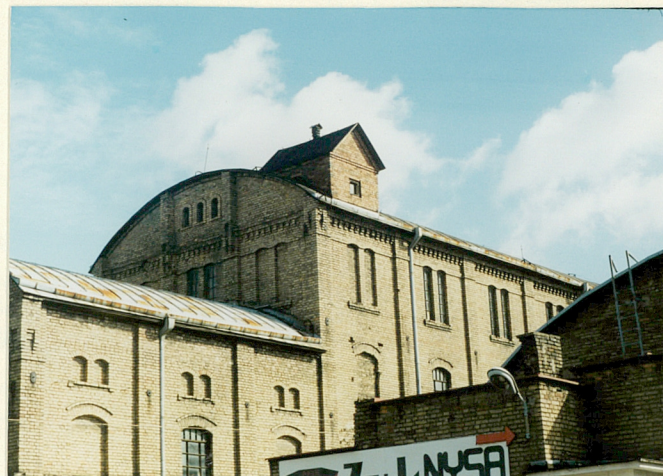
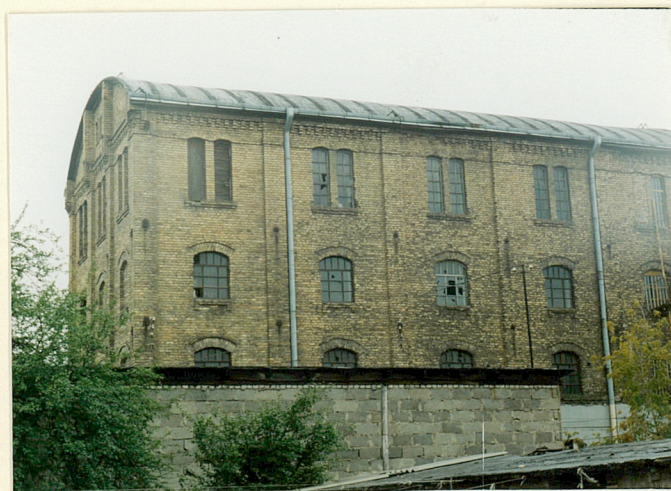
Budynek poddawany bieżącym remontom wewnętrznym, więźby dachowej i poszycia dachu. Brak izolacji poziomej i pionowej. Uszkodzone podesty i rampy. Rampa drewniana zachowana w formie szczątkowej. Stolarka okienna w górnych kondygnacjach zniszczona, wymaga remontu. Stolarka drzwiowa wymieniona na współczesną, okienna wymieniona na współczesną częściowo w pierwszej kondygnacji. Klatka schodowa zniszczona /podesty, biegi schodów i balustrada/. Remontu wymagają złuszczone i częściowo wykruszone tynki wewnętrzne górnych kondygnacji. Częściowo wykruszone gzymsy podokienne oraz gzyms kordonowy i wieńczący. Spoiny w łączach elewacji miejscami wykazują wykruszenia.

Remont elewacji zewnętrznych i częściowo wewnętrznych, klatki schodowej, ramp i schodów zewnętrznych, stolarki okiennej.

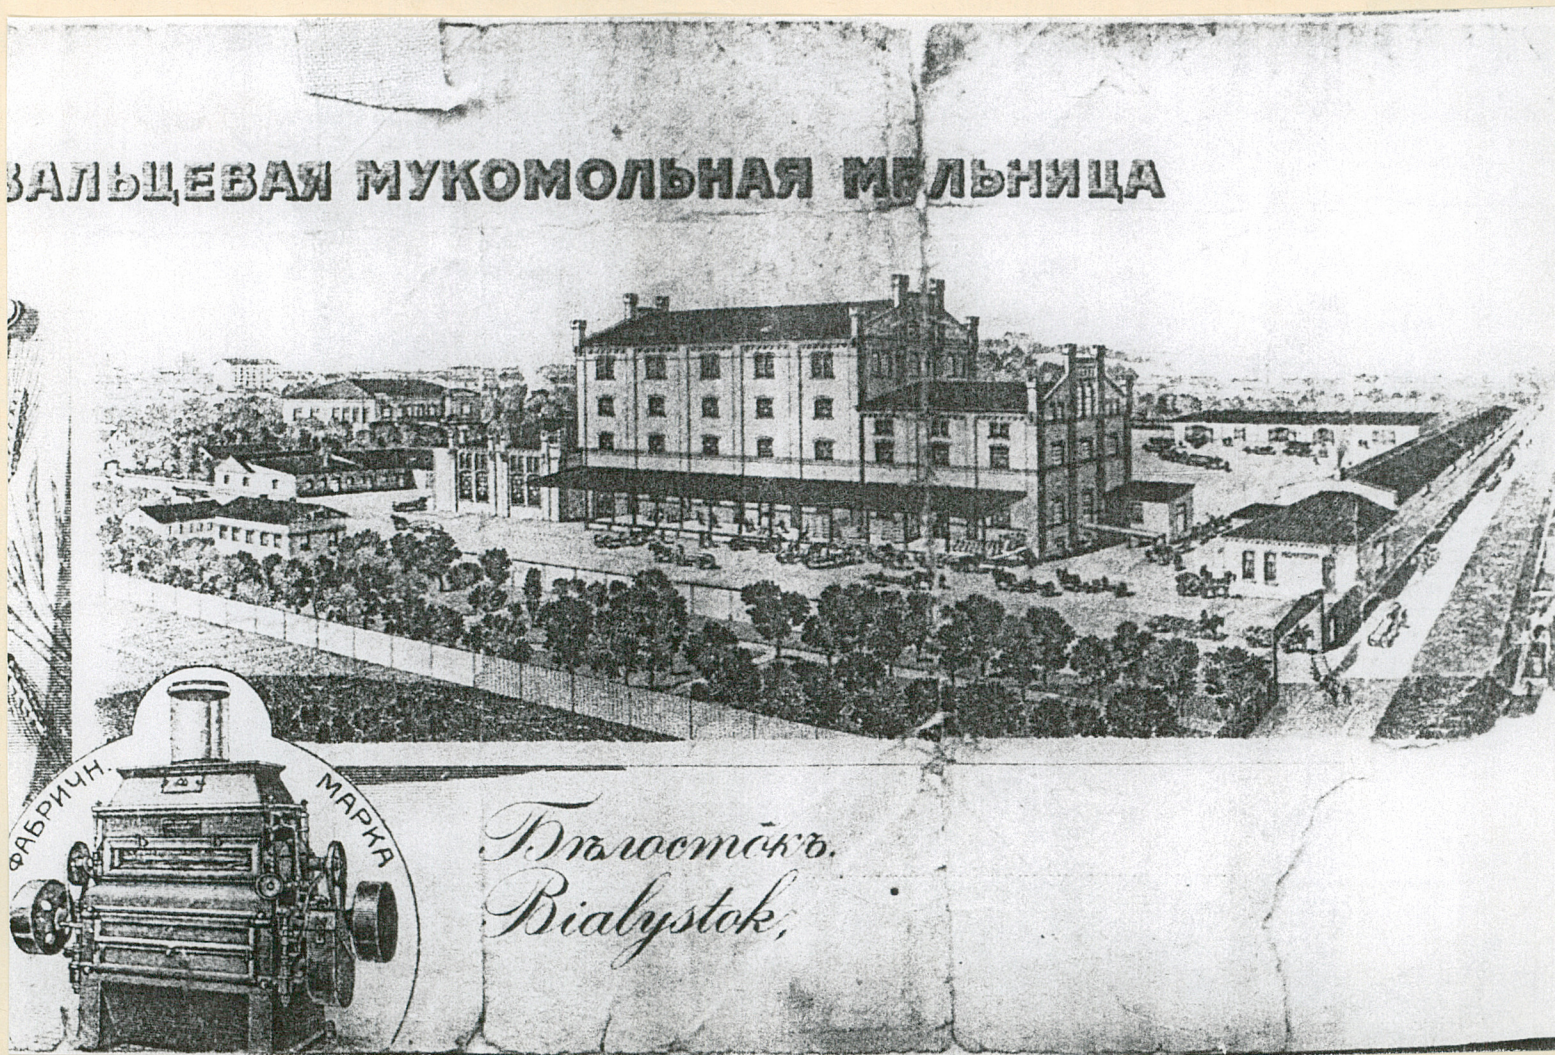
ВАЛЬЦЕВАЯ МУКОМОЛЬНАЯ МЕЛЬНИЦА

Pierwszym znanym przekazem ikonograficznym i historycznym dot. zespołu fabrycznego Steina w Białymstoku jest ulotka reklamowa datowana na k.XIXw. Była to metka dołączana do towarów ekspediovanych przez Steina. Przedstawiła młyn parowy ob. budynek magazynowy nr I. Wówczas budynek miał inną od obecnej formę dachu, był to dach dwuspadowy. Szczyty budynku były dekorowane wydatnymi sterczynami w formie neogotyckich wieżyczek. Od strony pd.wsch. przylegał do niego 1,5-kondygnacyjny budynek murowany posiadający przemysłową stolarkę okienną rozciągającą się na wysokość elewacji. do elewacji wzdłużnej, pn.wsch. na całej długości przylegał zadaszony szeroki podest. Budynek przystosowany był do mechanicznego przerobu zboża na mąkę. Należał do rodziny Steinów, jednakże nie znane jest imię właściciela, na ulotce są tylko jego inicjały J.W. Teren ówczesnej fabryki oddzielony był od strony pn.wsch. szeroką strefą zieleni /szpaler drzew/ oraz pełnym wysokim ogrodzeniem. Bezpośrednio do ul. Poleskiej przylegały inne 1-kondygnacyjne budynki. Prawdomoż podobnie w 1912r. budynek został przebudowany. Przebudowano więźbę dachową w częściach 3- i 4-kondygnacyjowej. Zmianie uległy widoki szczytów, zlikwidowano sterczyny. Teren nieruchomości był dużo większy niż obecnie interesujące nas działki. Nie wiadomo jaka fabryka znajdowała się w tym czasie na tym terenie. O istnieniu tam produkcji świadczy zachowany do dziś komin znajdujący się poza dzisiejszymi granicami działek w sąsiedztwie Pogotowia Ratunkowego. W 1909r. w fabryce powstała Białostocka Ochotnicza Straż Ogniowa. W 1914r. wybuchł tam pożar ugaszony przez straż. Na terenie fabryki znajdowała się bocznicą kolejowa łącząca się z torami biegnącymi wzdłuż ul. Poleskiej. W okresie międzywojennym znajdowała się tam Składnica Banku Cukrownictwa S.A. i Komisowy Skład Banku Cukrownictwa S.A. w Poznaniu, Składy i sklepy żelaza J. Glassa i spedycja Izaaka Steina.

1. Młyn parowy Steina przy ul. Artyleryjskiej w Białymstoku widok na znaku firmowym, k. XIX w. oryg. WAP w Białymstoku fotokopia w: A. Oleksicki, Białystok Studium hist.-urb. do miejscowego planu..... il. nr 69, PSOZ Białystok nr inw. 2300
