6166

1. Obiekt

BUDYNEK ADMINISTRACYJNY W ZESPOLE BROWARU DOJLIDY

**Budynek administracyjny w zespole
Browaru „Dojlidy”
ul. Dojlidy Fabryczne 28**

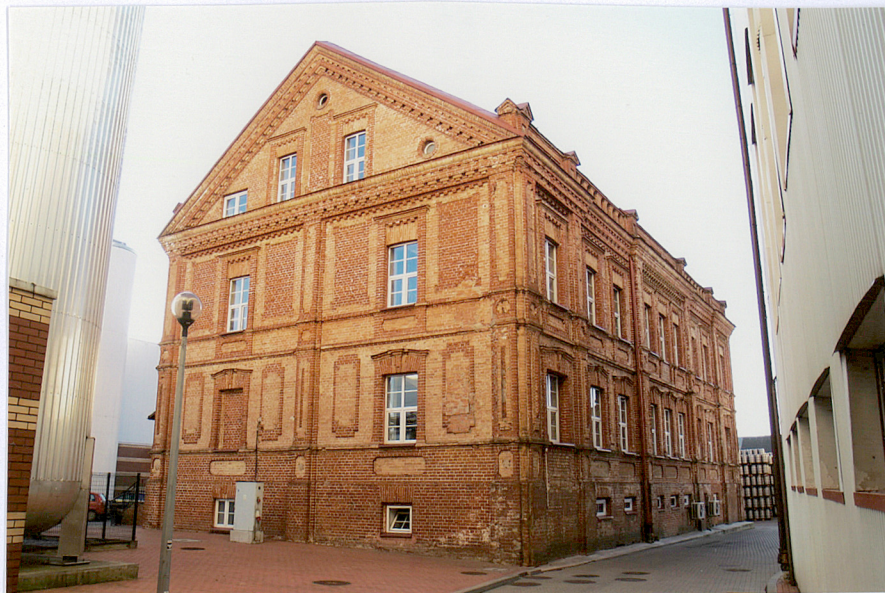
Elewacja północna i zachodnia

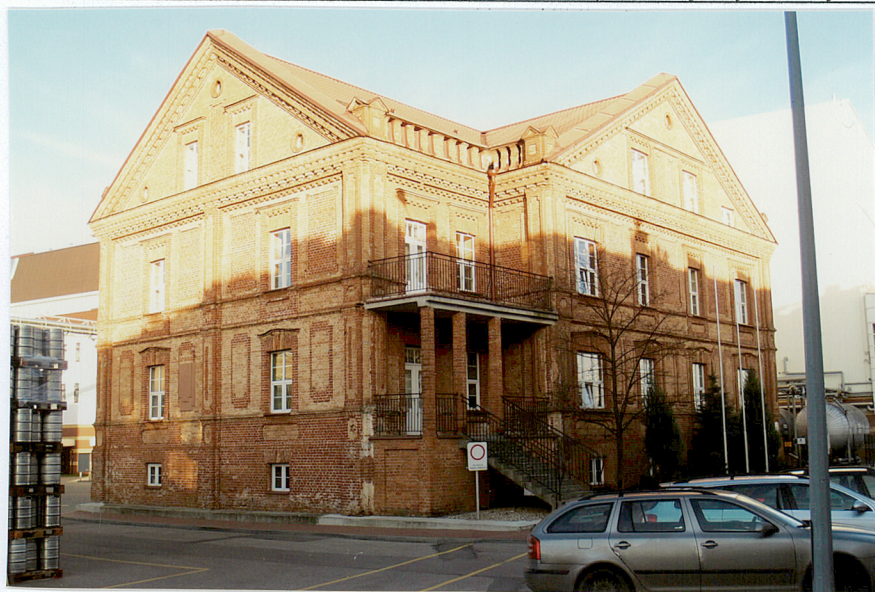
Elewacja południowa i zachodnia

Południowa: w kondygnacji pierwszej i drugiej siedmioosiowa, na osiach od 2 do 5 od wschodu czteroosiowy ryzalit zamknięty trójkątnym szczytem, kondygnacja druga i szczyt zwieńczone gzymsem kostkowym. Nad gzymsem na osi 1, 2 i 7 od zachodniej ryzalitu attyka balustradowa. Na parterze na osi 1 i 7 od wschodu drzwi. Na pozostałych osiach prostokątne dwuskrzydłowymi; na osiach 3 i 5 od zachodu dziewięciokwaterowymi. Pod oknami parteru w ryzalicie okna dwuskrzydłowe kondygnacji na osi 1 od zachodu drzwi dwuskrzydłowymi z nadświetlem, na osi drugiej okno ośmiokwaterowe. Otwory w ryzalitu od wschodu wąskie okno czterokwaterowe, dalej dwa okna ośmiokwaterowe, nad nimi okulus, drugi okulus w narożniku wschodnia, szczytowa: w pierwszej i drugiej kondygnacji dwuosiowa, na osiach okna ośmiokwaterowe, pod oknami parteru. Kondygnacja druga i szczyt zwieńczone gzymsem kostkowym. W szczycie od południa wąskie okno czterokwaterowe, nad nimi okulus, drugi okulus w północnym narożniku szczytu.

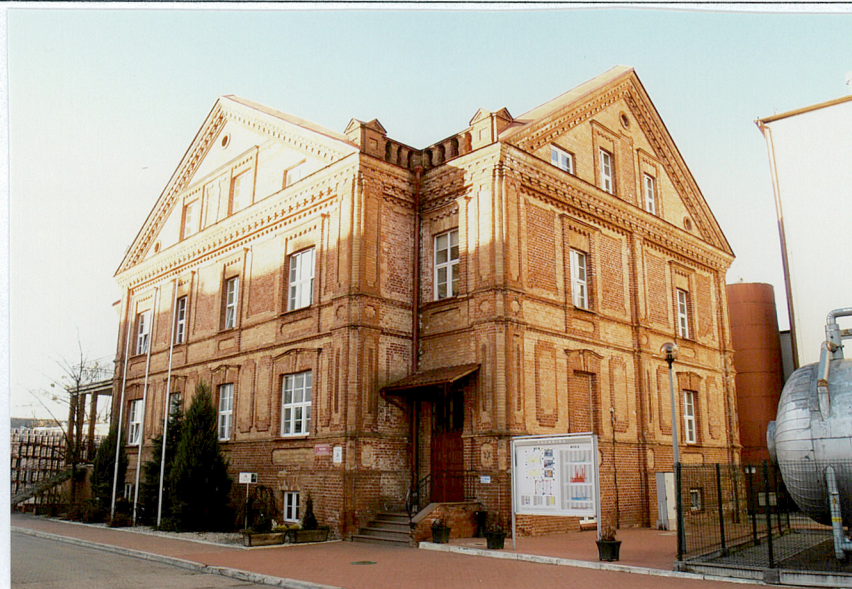
Elewacja południowa i wschodnia

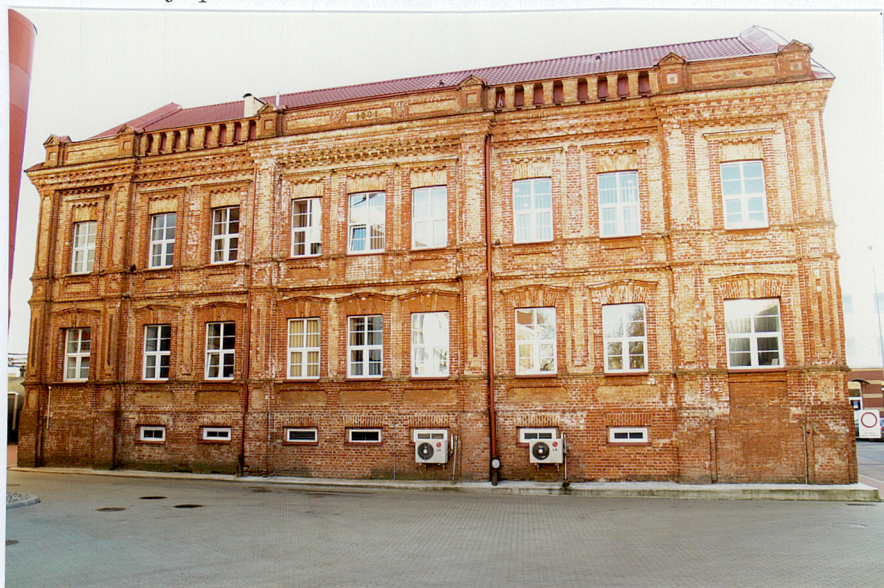
Elewacja północna

Północna: w pierwszej i drugiej kondygnacji dziewięcioosiowa, na osiach okna ośmiokwaterowe, w partii piwnicznej na osi okna jednopółowe. Kondygnacja druga zwieńczona wydatnym gzymsem kostkowym, nad którym attyka. Elewacja rozczłonowana nierównych części. Od wschodu i zachodu jednoosiowe, środkowa trzy osiowa, pozostałe dwu osiowe. Attyka pełna nad środkową w której data 1901, nad pozostałymi attyka balustradowa.
