BUDYNEK TKALNI W ZESPOLE FABRYCZNYM WOLFA ZILBERBLATTA
OB. BUDYNEK MAGAZYNOWY I WYRSZTATOWY

ok. 1897-1900

BIAŁYSTOK

ul. Włókiennicza 7 A

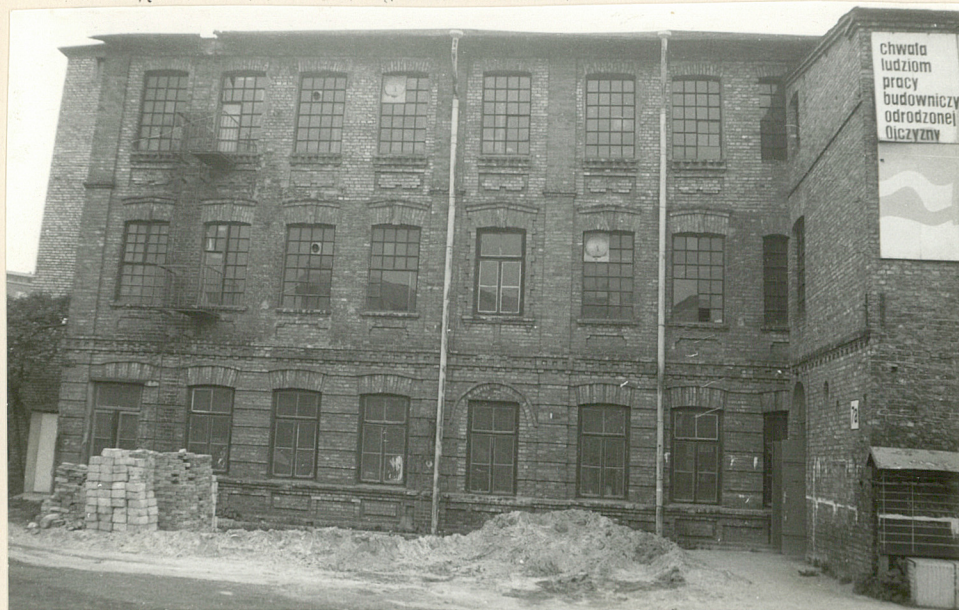
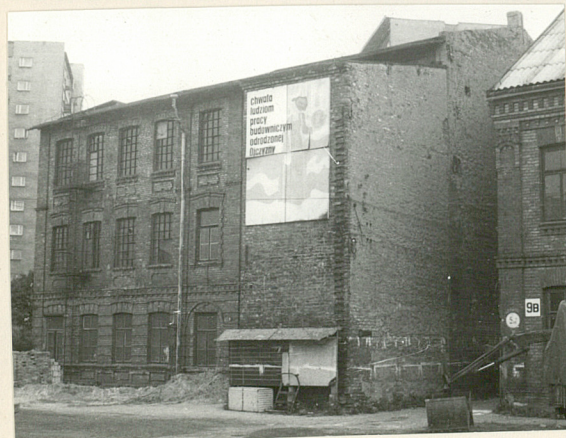
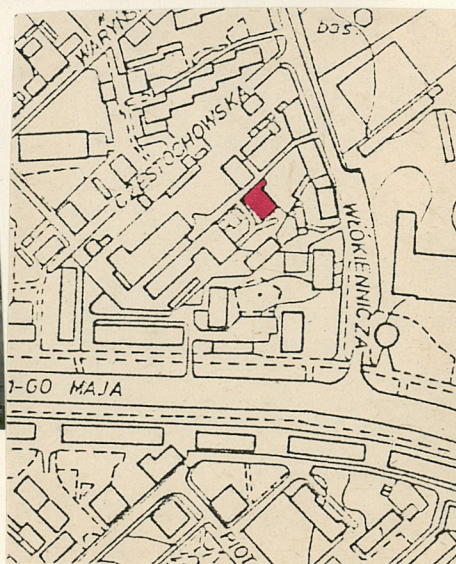
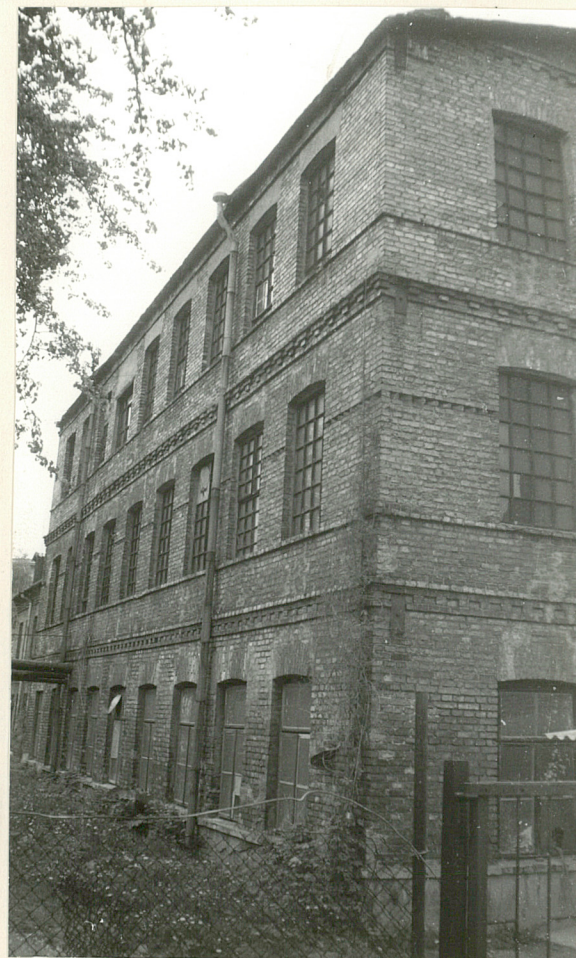
11 Zdjęcia, rzut, przekrój, sytuacja, orientacja

Konstrukcja dachu, poszycie i słupy żeliwne w dobrym stanie. Liczne rysy i spękania ścian i nadproży, nieznaczne wybrzuszenia ściany szczytowej pn.-zach., ubytki zaprawy w spoinach, belki, słupy i podciąg drewniane z licznymi spękaniem, stolarka okienna uszkodzona.

Remont elewacji, wystroju wnętrza, stropów, stolarki.
