1. Obiekt **PRZĘDZALNIA "L" W ZESPOLE FABRYCZNYM WOLFA ZIBERBLATTA,**
ob.budynek usługowy- komis meblowy

2. Czas powstania
ok.1905-08

3. Miejscowość
BIAŁYSTOK

11. Zdjęcia rzut przekrój sytuacja orientacja

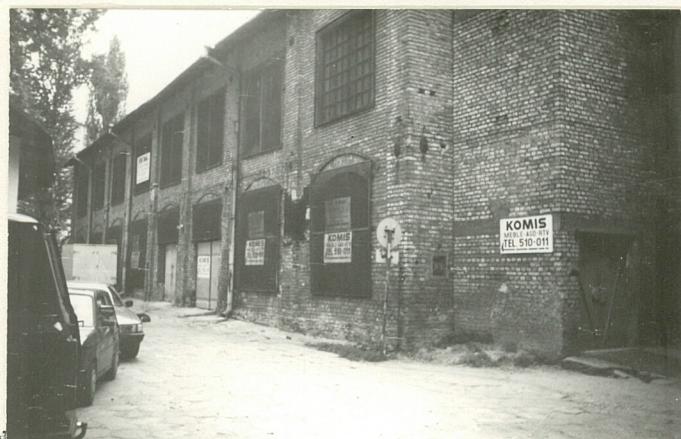
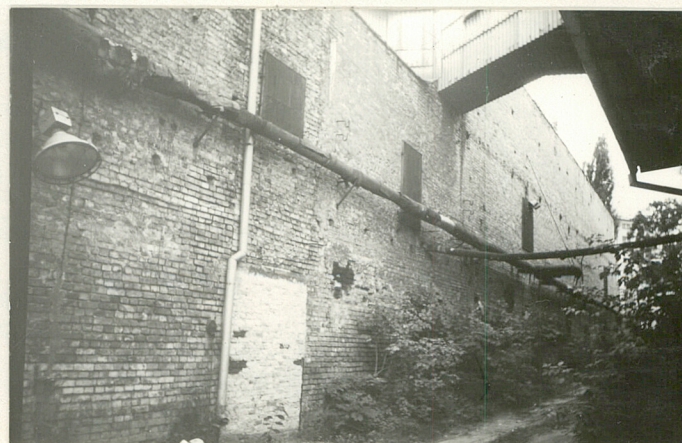
Elewacje: pd.-wsch.-wzdłużna-3-osiowa, na osiach okna zbliżone do kwadratu, w dolnej kondygnacji zakończone odcinkowo, w górnej - prosto. Stolarka okienna przemysłowa, wielokwaterkowa. W parterze na 3 i 4-tej osi od wschodu dwa otwory wejściowe w formie stojących prostokątów, wrota 2-skrzydłowe, obite blachą. W parterze ponad otworami - architektoniczne gzymsy odcinkowe. Pomiędzy osiami lizeny biegnące przez obie kondygnacje. Na lizenach klamry spinające ścianę z drewnianą konstrukcją wnętrza. Od pn.-wsch. wyższy szyb windy o gładkiej elewacji i 3-osiowy łącznik z tkalnią "K", 2-kondygnacyjny. W łączniku 2-skrzydłowe wrota drewniane, z nadświetlem prostokątnym zamkniętym odcinkowo, przeszklonym oraz obok prostokątne wejście z drzwiami 1-skrzydłowymi. Powyżej okno zbliżone do kwadratu i dwa prostokątne-przemysłowe.

Elewacja szczytowa pd.-zach.: 3-osiowa. Na osi symetrii szyb klatki schodowej o gładkich ścianach za wyjątkiem pd.-wsch., gdzie wejście prostokątne z 2-skrzydłowymi drzwiami i powyżej okno kwadratowe. Po obu stronach klatki schodowej dwie osie otworów, zamkniętych jak w elewacji pd.-wsch. Ponadto w osi zach. 1 okno kwadratowe doświetlające poddasze. Elewacja pn.-wsch.: ceglana, nietynkowana, bez okien. W 2-giej kondygnacji dwa prostokątne wywietrzniki.

| 18. Prace budowlane i konserwatorskie, ich przebieg i dokumentacja Budynek nie uległ generalnym przekształceniom. Po roku 1944 r. wzniesiono pomosty -łączniki między budynkami obu fabryk. W l. 60-tych XX w. dobudowano szyb dźwigu. | | 19. Stan zachowania (fundamenty, ściany zewnętrzne, ściany wewnętrzne, sklepienia, stropy konstrukcje dachowe, pokrycie dachu, wyposażenie i instalacje) Wykruszenia cegieł w elewacjach i w skromnym detău/, ściany zarysowane, ubytki zaprawy w spoinach w elewacjach. Schody i słupy żeliwne w dobrym stanie. Drewniane belki, słupy i podciągł ze wzdłużnymi pęknięciami. Elementy konstrukcyjne dachu z pęknięciami. Stolarka okienna i okienna częściowo wymieniona. | |
| | | 20. Najpilniejsze postulaty konserwatorskie Generalny remont całego budynku pod nadzorem konserwatorskim. | |
