1. Obiekt zabytkowy

STARY DWÓR Ciecierskich

POBIKRY

31. Szkic sytuacyjny, plan

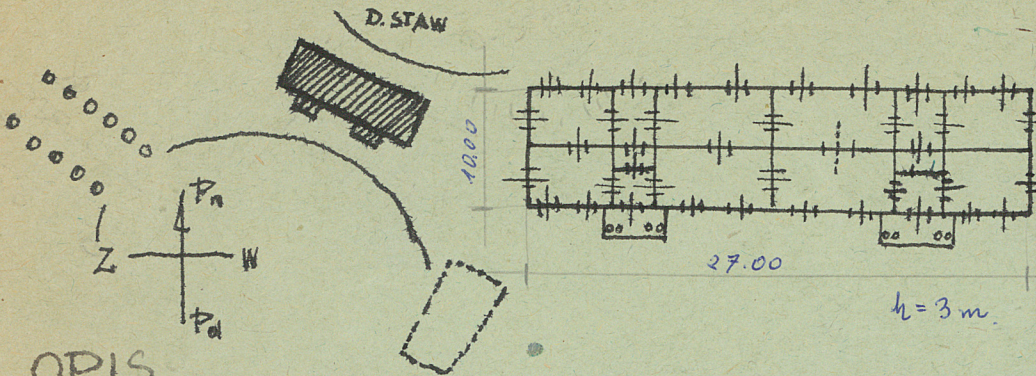
31. Szkic sytuacyjny, plan schematyczny, uwagi opisowe, fotografia

Drewniany, konstrukcji zrębowej, tynkowany. Na planie wydłużonego prostokąta, dwustronny, parterowy. Od strony podjazdu dwa ganki założone symetrycznie. Na osi ganków nie ma całej szerokości budynku. Wewnątrz układ symetryczny. Ganki nie otoczone kolumnami podtrzymującymi szczyt trójkątny. Dach dwuspadowy z półszczytami dolnymi, uaciętymi, kryty gontem.
