82/2

BUDYNEK D.KLASZTORU DOMINIKANÓW

po 1763 r.

CHOROSZCZ

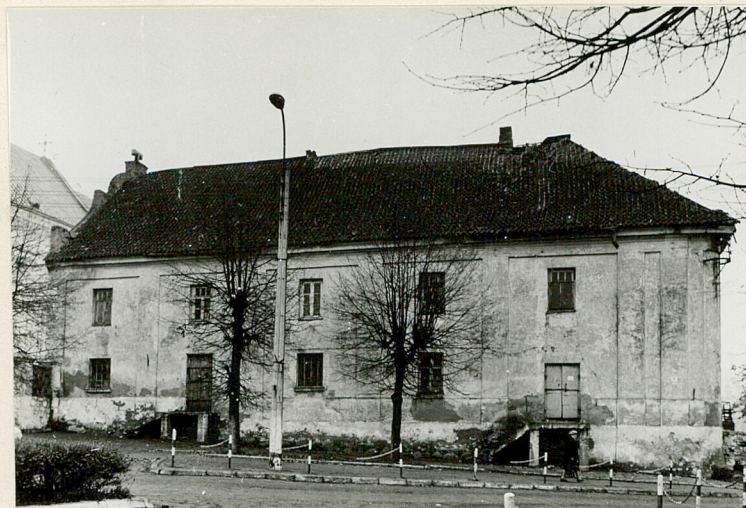
11 Zdjęcia, plan sytuacyjny, rzuty

Budynek d.klasztoru zajmuje południowo-zachodni narożnik bloku rynkowego stanowiącego teren kościoła parafialnego, od strony wschodniej i zachodniej łączy się z murem granicznym, elewacja północna połączona szeroką arkadą z murem zewnętrznym kościoła.

Budynek dwuskrzydłowy, założony na planie w formie litery L, skrzydła na rzucie prostokąta, 1,5 traktowe z wąskim korytarzem wzdłużnym, od strony dziedzińca i regularnym poprzecznym podziałem traktu na pomieszczenia od strony zewnętrznej.

Bryła zwarta, podpiwniczona, dwukondygnacyjna, nakryta wysokim dachem dwuspadowym ze szczytem nad elewacją północną. Elewacje rytmicznie rozczłonkowane płaskimi lizenami, podziały wypełnione symetrycznie występującymi prostokątnymi otworami okiennymi na dwóch kondygnacjach. We wschodniej części elewacji północnej w skrzydle południowym w przyziemiu aedikula z zachowaną polichromią na wysklepce. Elewacja północna skrzydła zachodniego gładka zwieńczona szczytem o wykroju łuku wklęsło-wypukłego z uskokiem.
