1. Obiekt 119/10

STAJNIA OB. MAGAZYN (9)

RÓŻANYSTOK

12. Autorzy, historia obiektu, określenia stylu.

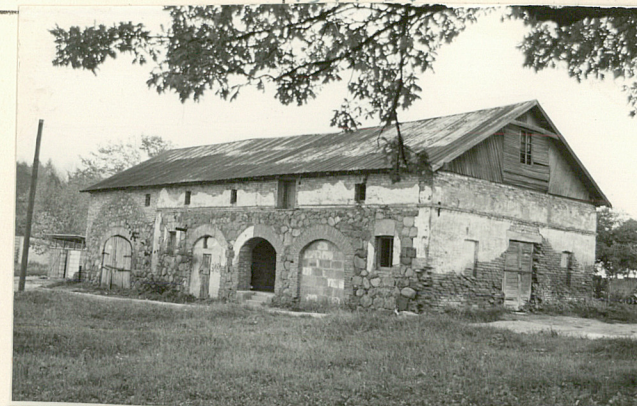
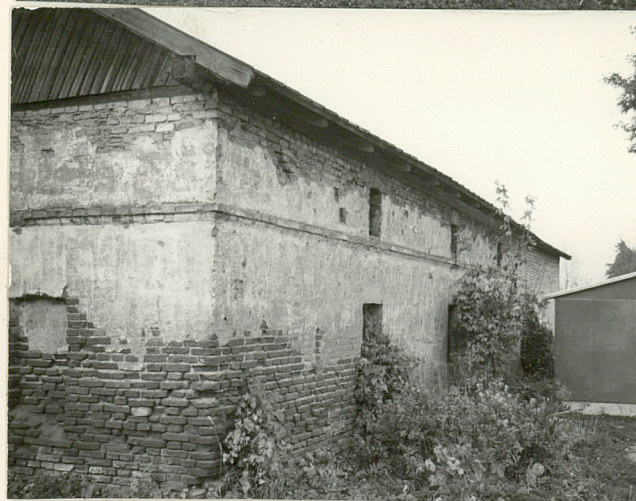
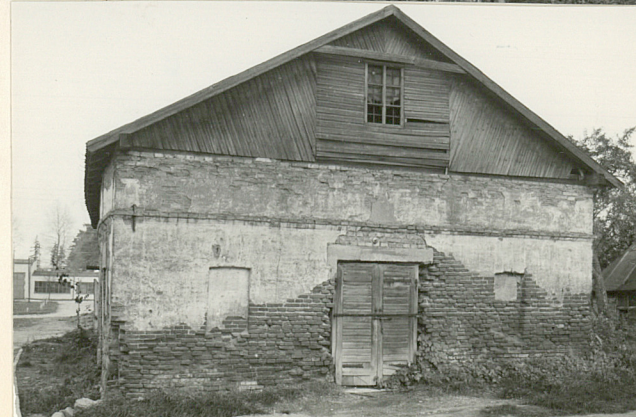
11. Zdjęcia, plan sytuacyjny, rzuty

Materiał, konstrukcja: murowały z cegły i kamienia polnego, częściowo tynkowany, ubytki uzupełniane bloczkami betonowymi. Zaprawa cementowo-wapienna, tynki wapienne. Podłoga w części zachodniej deskowa, w pozostałych pomieszczeniach klepisko i posadzka cementowa. Dach dwuspadowy, kryty eternitem. Więźba dachowa drewniana, krokwiowo-jętkowa. Rzut, bryła: budynek na rzucie wydłużonego prostokąta, bryła zwarta prostopadłościenna, jednokondygnacyjna, niepodpiwniczona. Elewacje: elewacja południowa czteroosiowa, na osiach rozstawionych niesymetrycznie, duże prostokątne otwory zamknięte odcinkowo, o krawędziach oblicowanych cegłą. Na osi skrajnej w otworze zamocowane drzwi - wrota drewniane, deskowe, dwuskrzydłowe. Pozostałe otwory zamurowane i jeden środkowy otwarty / w nim wejście do przedsionka/. Na wschodnim skraju elewacji oraz między parą skrajnych osi zachodnich - czworokątne okienka zamknięte płaskim łukiem odcinkowym. Wyżej, nad otworami - pozostałości płaskiego gzymsu ceglanego i rząd kwadratowych okienek. Elewacja północna czteroosiowa, na osiach nieregularnie rozmieszczone czworokątne otwory okienne, wyżej gzyms i otwory jw. Elewacja wschodnia, szczytowa - trójosiowa, na osi środkowej drzwi prostokątne, dwuskrzydłowe, drewniane. Każde skrzydło odeskowane poziomo w prostokątnej ramie. Drzwi wzmocnione betonowym nadprożem. Na pozostałych dwóch osiach ślepe, prostokątne nisze, wyżej płaski, ceglany gzyms. Szczyt drewniany, odeskowany pionowo. Wnętrze: jednotraktowe, z wydzielonymi dwoma podstawowymi pomieszczeniami - w części zachodniej mniejsze jedoprzestrzenne, w cz. wschodniej większe, z wydzielonymi ścianami działowymi kilkoma mniejszymi pomieszczeniami.

| 18. Prace budowlane i konserwatorskie, ich przebieg i dokumentacja | | 19. Stan zachowania (fundamenty, ściany zewnętrzne, ściany wewnętrzne, sklepienia, stropy, konstrukcje dachowe, pokrycie dachu, wyposażenie i instalacje) stan zachowania budynku zły: ściany obwodowe z dużymi ubytkami kamienia i cegły, cegła zmurszała, krusząca się. Tynki zachowane fragmentarycznie, spękanne, odspojone. Pokrycie dachowe zniszczone, miejscami przegniłe. | |
