1. Obiekt

KOŚCIÓŁ PARAFIALNY p.w. OPATRZNOŚCI BOŻEJ

3. Miejscowość  
KUZNICA

## 12. Autorzy, historia obiektu, określenie stylu.

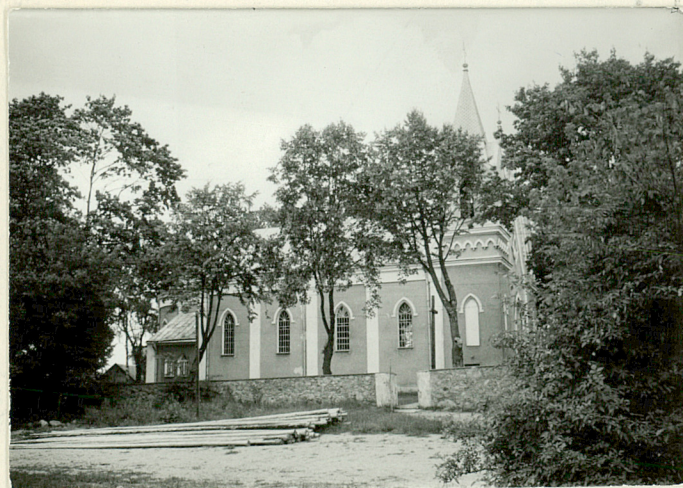
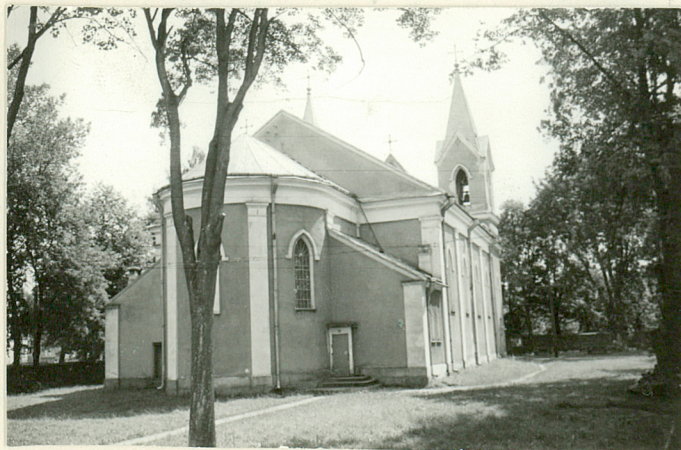
11. Zdjęcia, rzut, przekrój, sytuacja, orientacja

Rzut: Wolnostojący, niepodpiwniczony, na planie wydłużonego prostokąta. Korpus trójnawowy, halowy, czteroprzęsłowy, poprzedzony od frontu prostokątną kruchtą i dwiema wieżami; prezbiterium wyodrębnione, prostokątne, zamknięte półkoliście, po jego bokach prostokątne pomieszczenia zakrystii i skarbczyka.

Bryła: Prostopadłościenny <sup>Korpus</sup> z wyodrębnionym, nieco niższym prezbiterium, ujętym po bokach niskimi pomieszczeniami zakrystii. Fasadą zaakcentowaną układem dwóch czworobocznych wież, symetrycznie usytuowanych po obu stronach kruchty. Dachy dwuspadowe nad korpusem i prezbiterium, pulpitowe nad zakrystiami, ostrosłupowe hełmy nad wieżami.

Fasada trójdzielna, z trójkątnym szczytem nad częścią środkową, ujęta w czworoboczne, dwukondygnacyjne wieże dołem wtopione w korpus. Na osi wysoka, uskokowa wnęka ostrołukowa, w tynkowym obramieniu, mieszcząca otwór drzwiowy zamknięty łożkiem odcinkowym, pozorny kliniec między dwiema płycinami, napis: PROVIDENTIA DEI/FUNDAVIT/ A.D.1864// - w profilowanej ramce, naświetlnia. Wokół niej tynkowe obramienie zamknięte trójkątnym szczytem, z okulusem w polu. W zwieńczeniu gzyms z podwieszonym, tynkowym fryzem z ostrołukowych arkadek przechodzącym na wieże. Dolna kondygnacja wież z ostrołukowymi blendami, z opaską tynkową wokół łuku. Arkatura z obu stron ogrymsowana. W drugiej kondygnacji wieże przeprute ostrołukowymi przezroczami, z tynkowymi opaskami wokół łuku, zwieńczone trójkątnymi szczytami, nakryte ostrosłupowymi hełmami. Elewacje boczne: Wieże o podziałach i otworach jak w fasadzie. Elewacje dzielone pilastrami, na końcach - narożnikami, z szerokim fryzem pod okapem. Na osiach okna ostrołukowe z opaskami tynkowymi wokół łuku. W skarbczyku jedno, w zakrystii dwa małe okna, bez opasek.

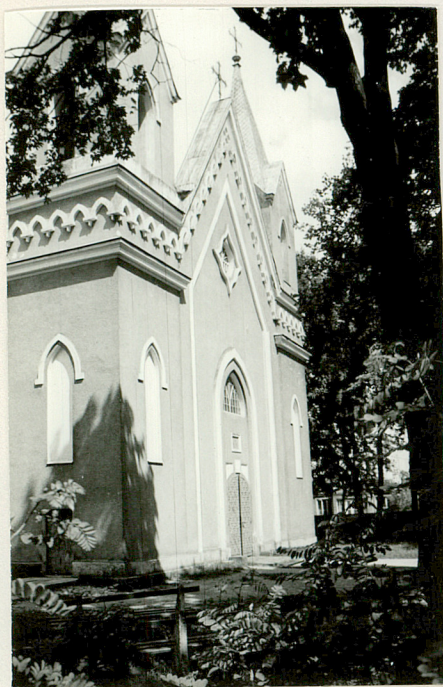
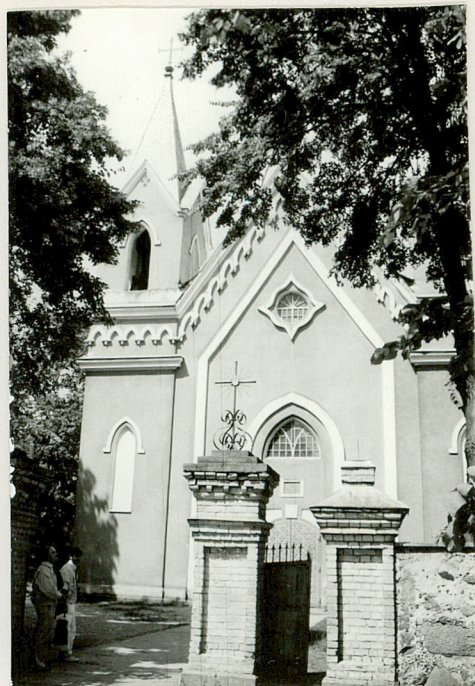
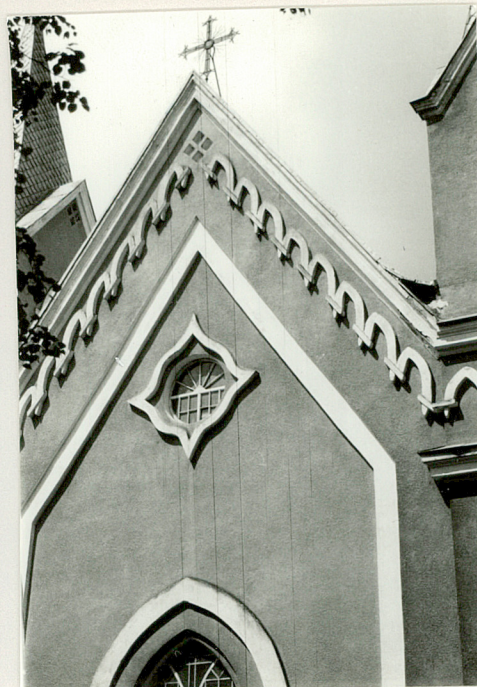
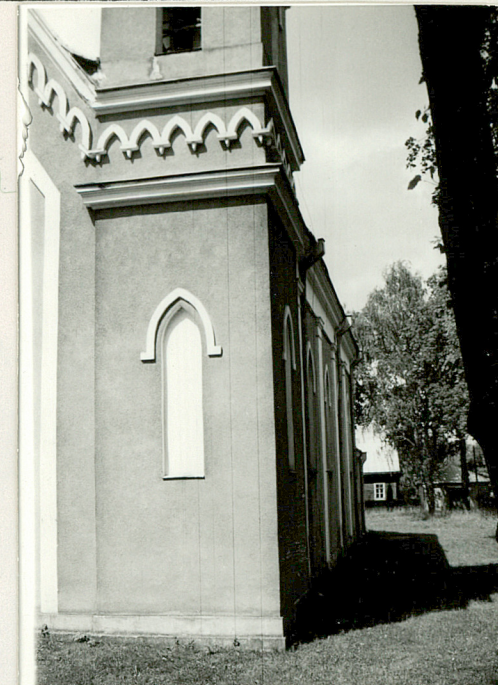
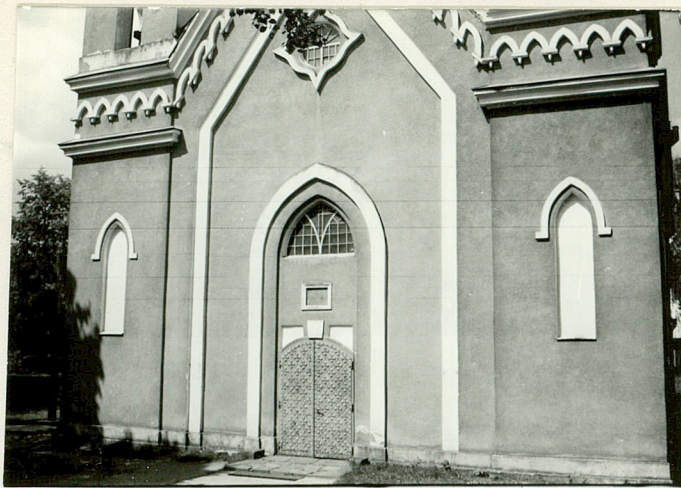
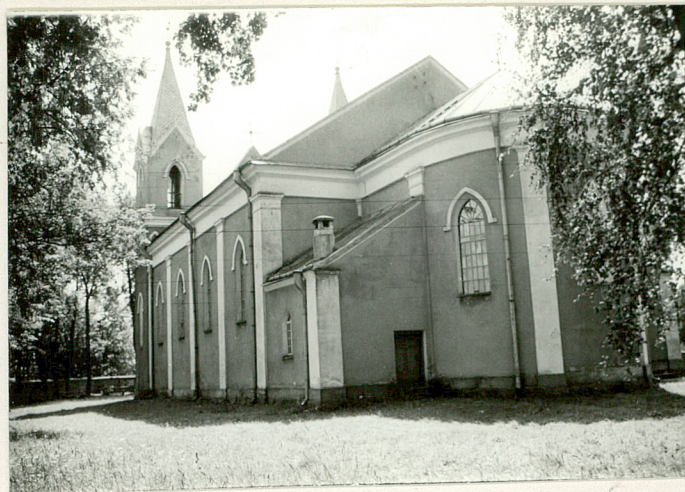
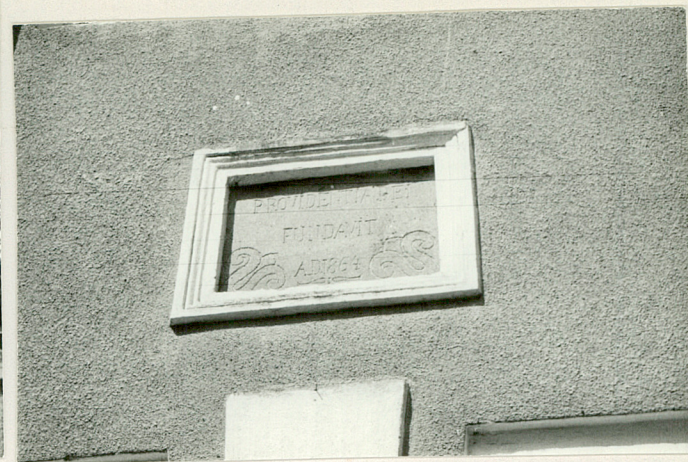
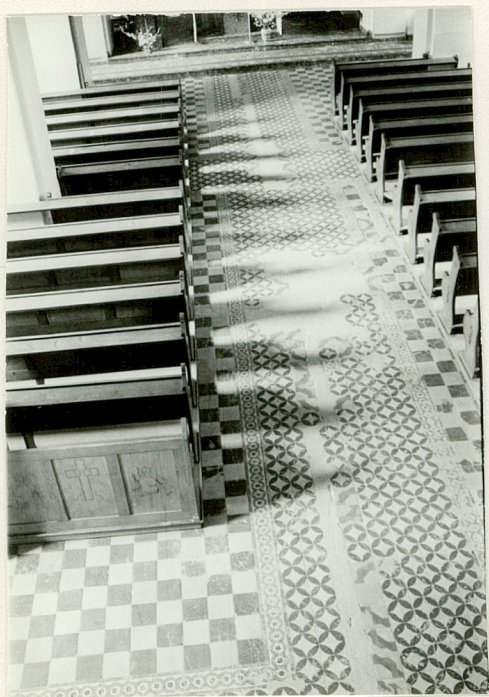
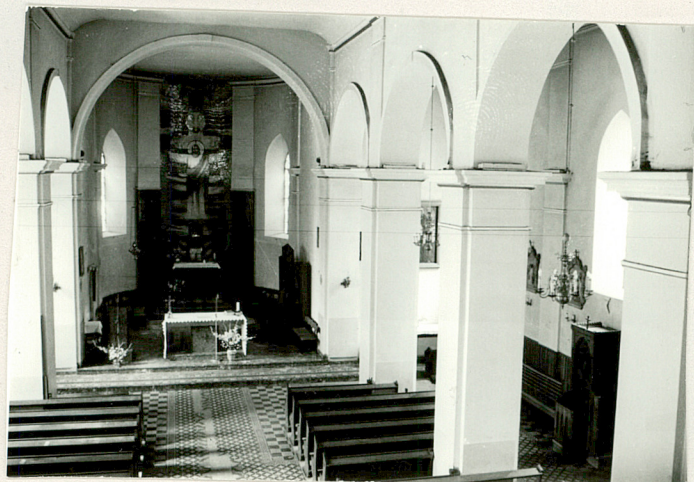
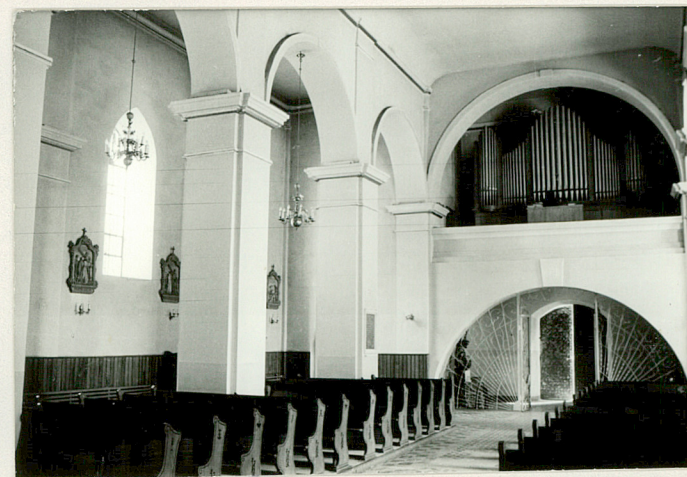
3. Zawartość wkładki (nazwa obiektu lub materiału uzupełniającego)  
zdjęcia fotograficzne szt. 12

Stan zachowania dobry, po remoncie: płaskie stropy zmieniono : w nawie głównej na sklepienie kolebkowe, a w absydzie na konchę; sklepienia i stropy naw bocznych uzyskały nową polichromię; wymieniono posadzki; wstawiono okna witrażowe; wykonano gładkie tynki zewnętrzne (widoczne lekkie zawilgocenia).
