Nr 2746 PODLASKIE

327/1 DWÓR

XVIII w.  
1772

WIELKA  
ŁOSOŚNA-MAŁA

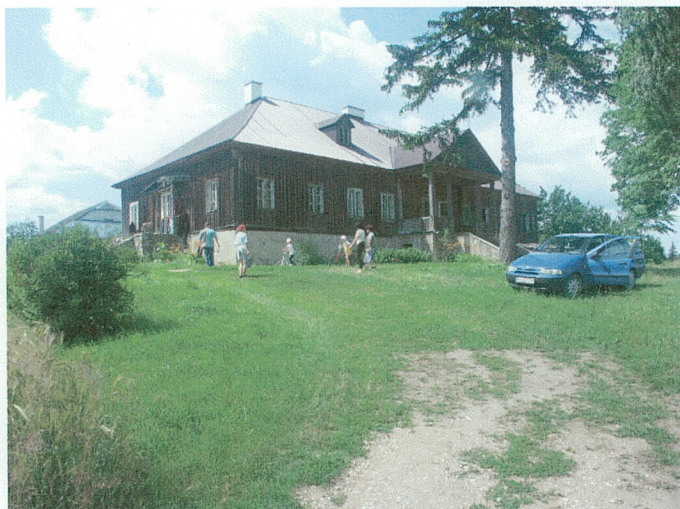
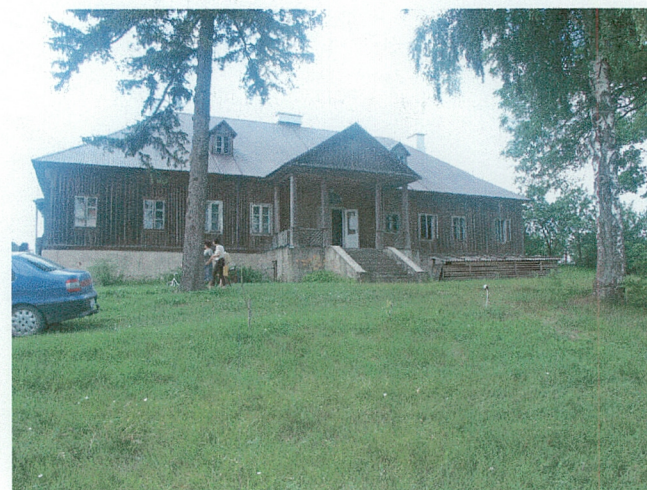
19.Stan zachowania:  
Obiekt w stanie nadającym się do  
generalnego remontu. W 1996 zamieniono  
pokrycie dachowe z gontu na blachę.
