PODLASKIE

Nr
1264

SZPITAL SIÓSTR MIŁOSIERDZIA

3.Zawartość wkładki (nazwa obiektu lub materiału uzupełniającego)
Aktualizacja stanu zachowania obiektu, lipiec 2001.

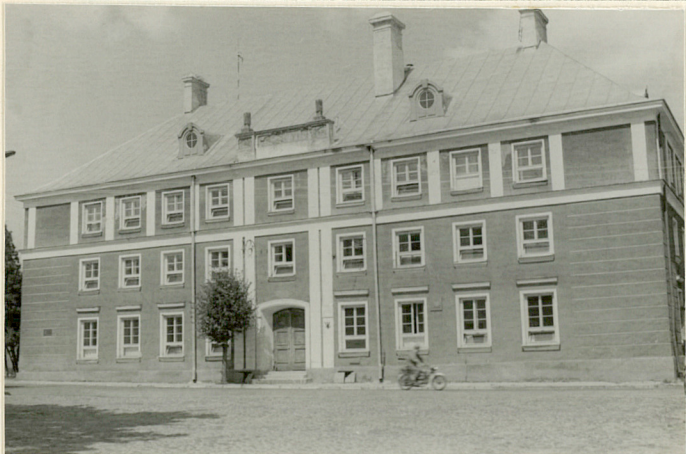
Zwarta, prostopadłościenna, trzykondygnacyjna, nakryta wysokim dachem czterospadowym z małymi lukarnami w połaciach.

Elewacja frontowa (pd.): dziewięcioosiowa, oś środkowa, z wejściem w przyziemiu, zaakcentowana parą podwójnych lizen w wielkim porządku, partie skrajne boniowane pasowo, trzecia kondygnacja oddzielona gzymsem kordonowym i rozczłonkowana lizenami, w zwieńczeniu gzyms koronujący, powyżej którego na osi środkowej pełna attyka. Zamknięty odcinkowo otwór wejściowy i prostokątne okna w tynkowanych, gładkich opaskach.

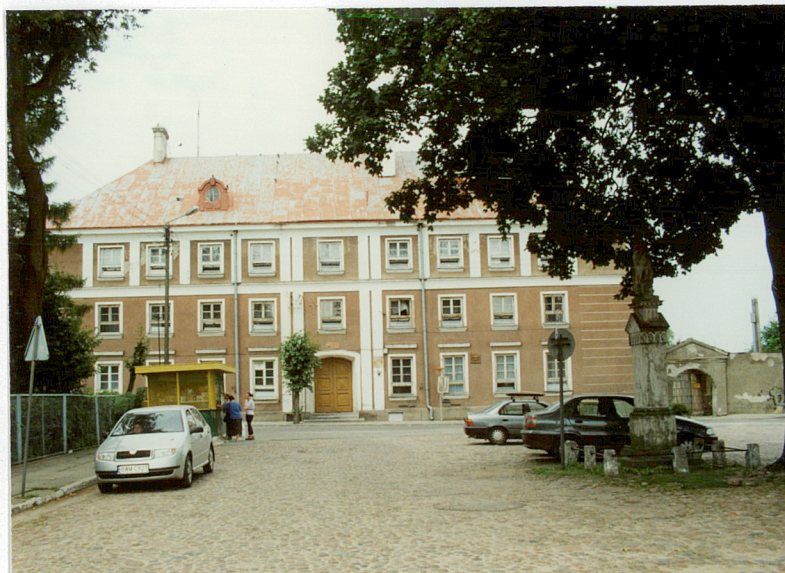
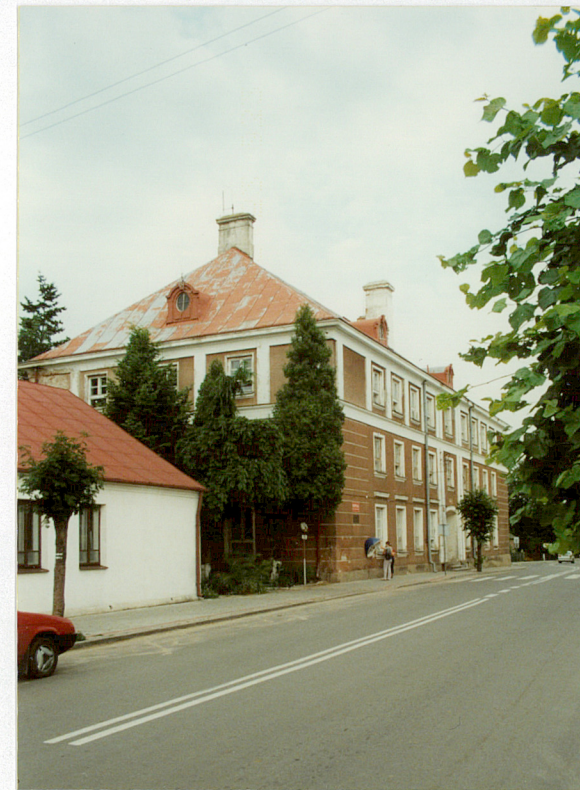
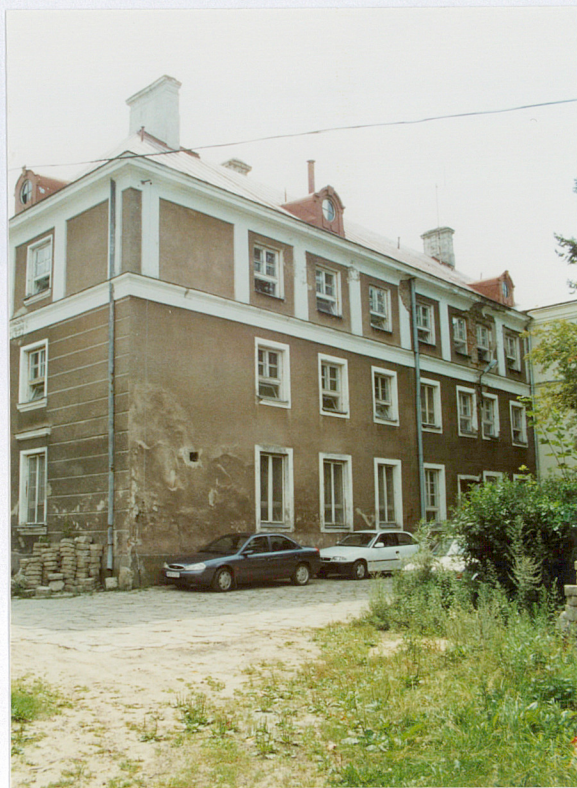
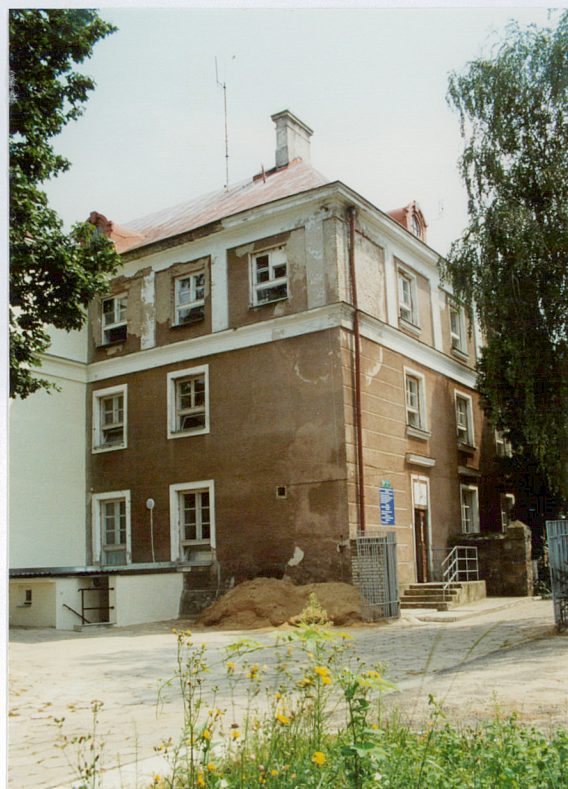
Fundament obmurowany z drobnymi ubytkami tynku. Znacznie zużyte elewacje (m.in. ubytki i ślady spękanego tynku na lizenach elewacji frontowej, w narożach i gzymsie koronującym. Brak attyki na osi środkowej elewacji frontowej. W elewacji północnej (w części zachodniej) nowa dobudówka. Część górna, zachodnia elewacji północnej w trakcie prac remontowych (wymiana tynków). Pokrycie dachowe blachą ocynkową malowaną na czerwono ze znacznymi ubytkami farby (ok. 50%). Obiekt posiada instalacje: elektryczną, wod.- kan., c.o. i odgromową.

<p>14. Kubatura</p> <p>7300 m³</p>	<p>15. Powierzchnia użytkowa</p> <p>1368 m²</p>	<p>16. Przeznaczenie pierwotne</p> <p>szpital i klasztor</p>	<p>17. Użytkowanie obecne</p> <p>szpital</p>
<p>18. Prace budowlane i konserwatorskie, ich przebieg i dokumentacja</p> <p>1954 - 60 r. - odbudowa po zniszczeniach wojennych:</p> <ul style="list-style-type: none"> - przekształcenie układu wnętrza, - nadbudowa trzeciej kondygnacji, - zmiana formy dachu z mansardowego na czterospadowy, - przekształcenie elewacji frontowej (zmiana rytmu i układu otworów, uproszczenie detalu i wprowadzenie nowych elementów wystroju). <p>1991r. - wykonanie nowego pokrycia dachu z blachy ocynkowanej (poprzednio z dachówki ceramicznej) i nowych obróbek blacharskich.</p>		<p>19. Stan zachowania (fundamenty, ściany zewnętrzne, ściany wewnętrzne, sklepienia, stropy, konstrukcje dachowe, pokrycie dachu, wyposażenie i instalacje)</p> <p>Ogólnie dobry.</p> <p>Rażącym wyjątkiem jest attyka na osi elewacji frontowej, która przez wiele lat nie remontowana, grozi zawaleniem.</p> <p>20. Najpilniejsze postulaty konserwatorskie</p> <p>Konieczny remont attyki w elewacji frontowej.</p> <p>Wskazany remont elewacji.</p>

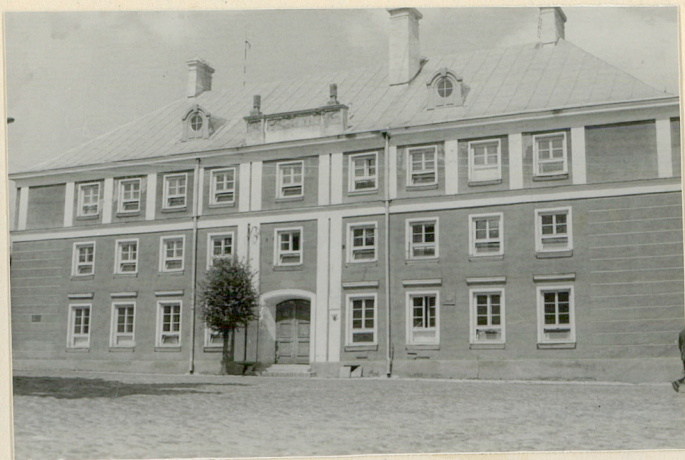
2.

- 1-3. Elewacja frontowa (pd.)
 4. Elewacja zach.
 5. Elewacja tylna (pn.)
 6. Elewacja wsch.

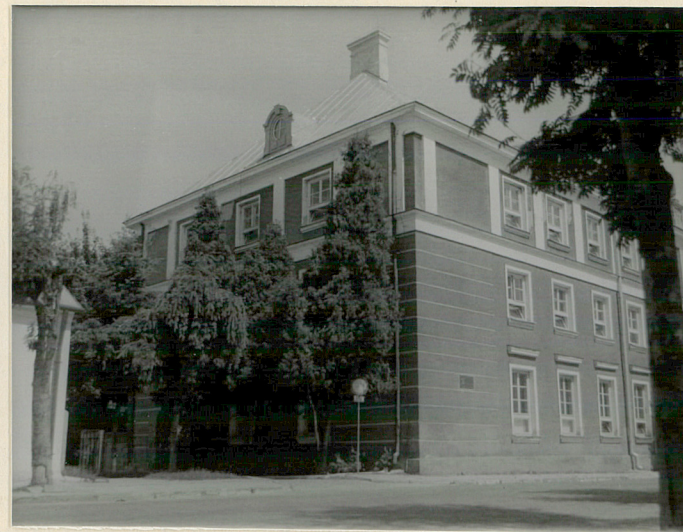
4.

Elewacje boczne (wsch. i zach.): trójosiowe, z odciętą gzymsem kordonowym i rozczłonkowaną lizenami trzecią kondygnacją, partie skrajne pierwszej i drugiej kondygnacji boniowane pasowo, otwory w tynkowanych, gładkich, opaskach.

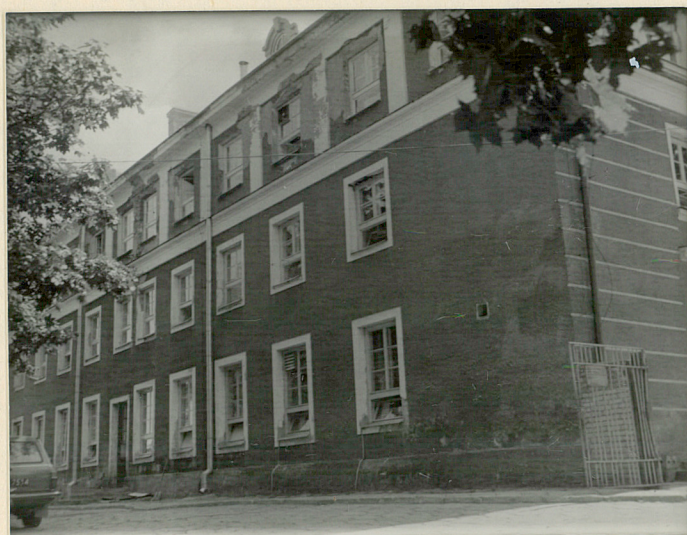
5.

Elewacja tylna (pn.): dziewięcioosiowa, opracowana nieco skromniej niż frontowa, brak boniowania partii skrajnych, odcinków gzymsu madokiennego nad oknami pierwszej kondygnacji.
