KAPLICA CMENTARNA

ok. 1903

DĄBROWA WIELKA

11. Zdjęcia, rzut, przekrój, sytuacja, orientacja

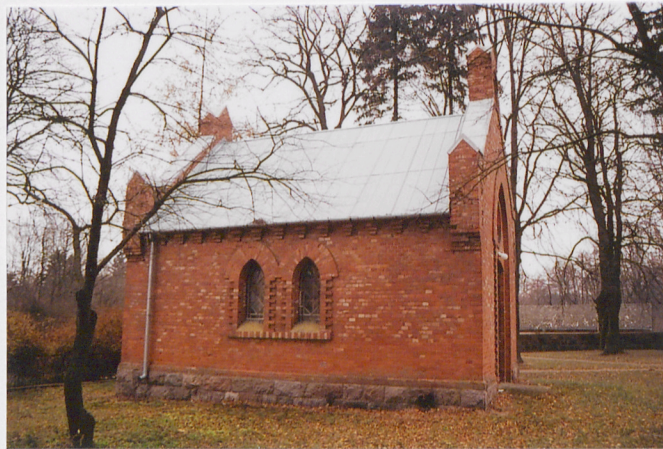
Elewacje: symetryczne, nie tynkowane, z czerwonej cegły, z pasem fundamentowym nieznacznie wysuniętym przed lico ścian. Frontowa, wschodnia – jednoosiowa, jednokondygancjowa, z otworem wejściowym zwieńczonym odcinkowo. Otwór ujęty ceglana opaską przechodzącą w zwieńczeniu w kształt łuku ostrego. W tympanonie kolistą płyciną. Szczyt dwuspadowy z uszakami, zwieńczony małą nastawą przeprutą ostrołukową arkadą. Boczne, północna i południowa – dwuosiowe, z bliźniami, ostrołukowymi otworami okiennymi. Okna owiedzione ceglanymi opaskami. Elewacje zwieńczone ceglanym gzymsem dekoracyjnym. Tylna, zachodnia – gładka, zwieńczona dwuspadowym szczytem z uszakami i ceglana sterczyną na osi.

14. Kubatura	15. Powierzchnia użytkowa	16. Przeznaczenie pierwotne	17.. Użytkowanie obecne
ok. 380 m ³	57 m ²	kultowe	magazynowe
18. Prace budowlane i konserwatorskie, ich przebieg i dokumentacja		19.. Stan zachowania (fundamenty, ściany zewnętrzne, ściany wewnętrzne, sklepienia, stropy, konstrukcje dachowe, pokrycia dachu, wyposażenie i instalacje)	
kon. lat 90-tych - pokryto blachą ocynkowaną		Osiadanie fundamentu w pd – zach narożniku. Wszystkie uszaki naruszone, ze śladami pęknięć.	
		20. Najpilniejsze postulaty konserwatorskie	
		Przebudować (naprawić?) uszaki przy szczytach kaplicy.

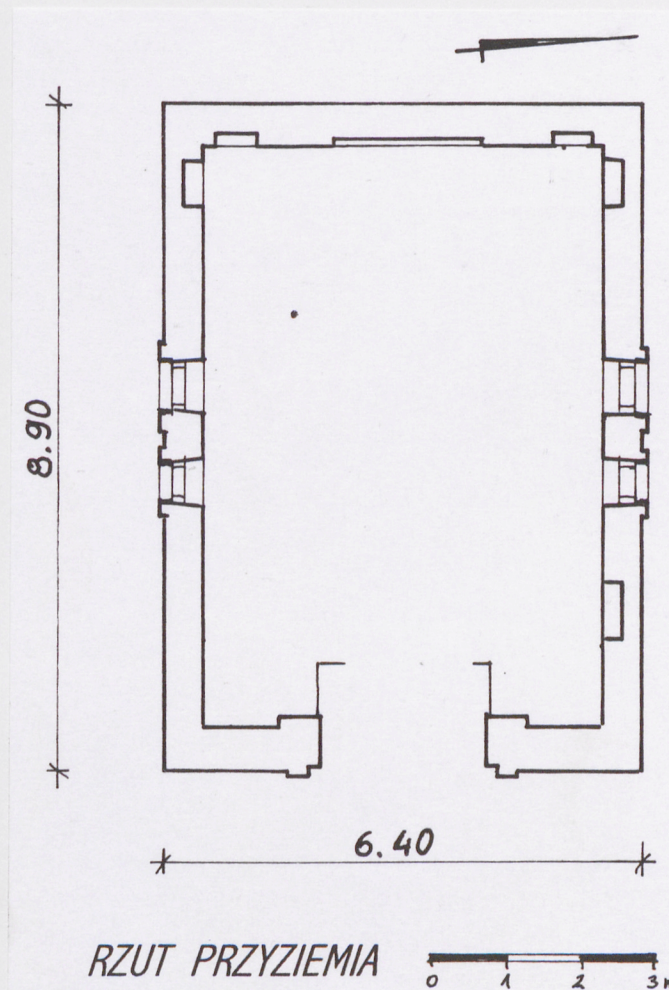
RZUT PRZYZIEMIA

Bryła: Prostopadłościan posadowiony na wyodrębnionym fundamencie (wys. ok. 60 cm), nakryty dachem dwuspadowym. Szczyty wymurowane ok. 20 cm ponad połacie dachowe.

Rzut: Prostokąt, z wejściem na krótszym boku.

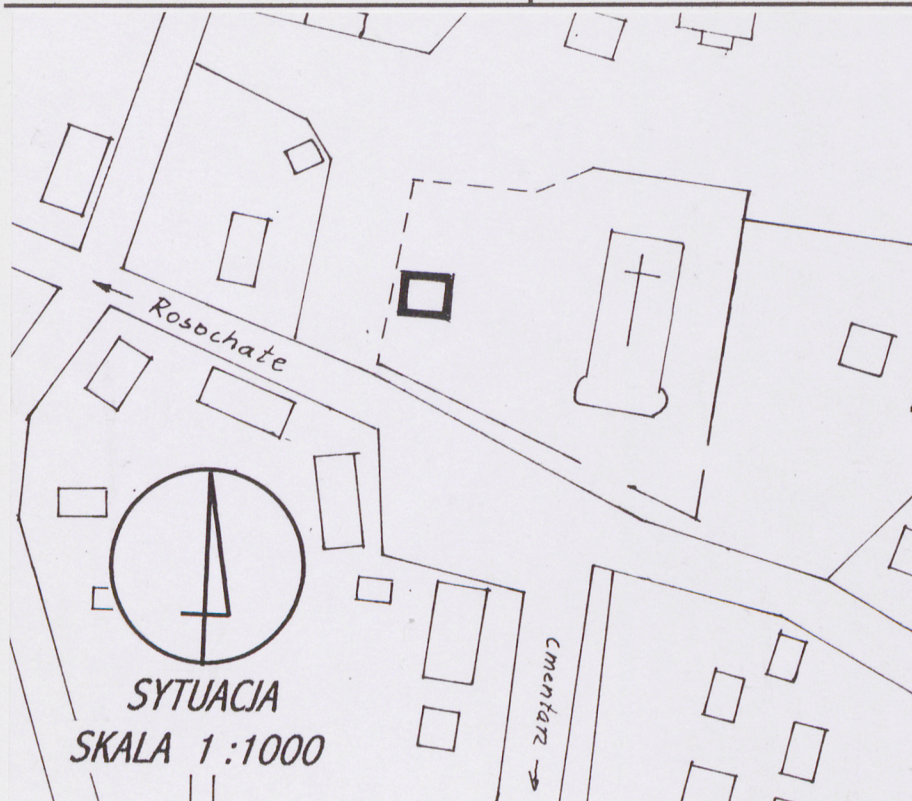
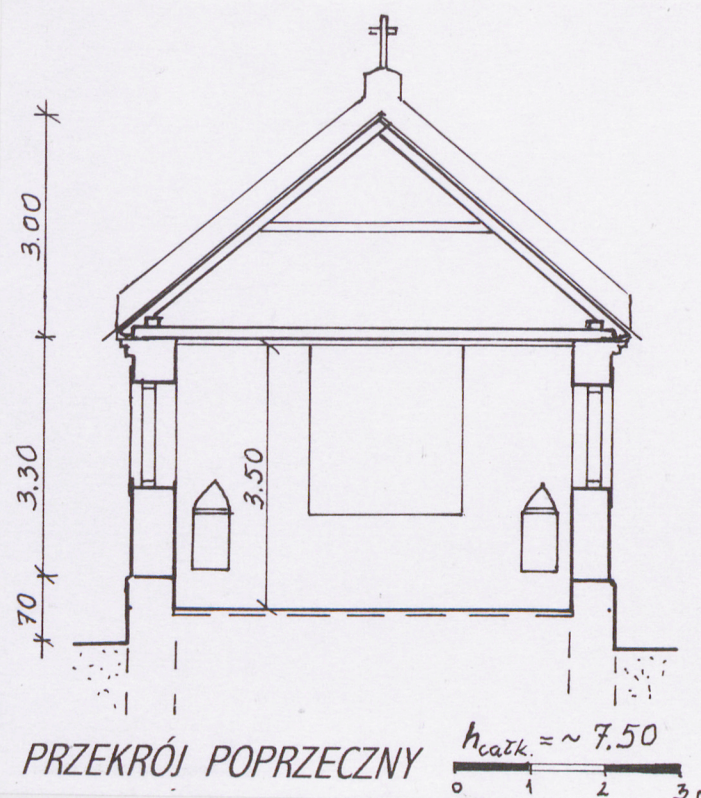
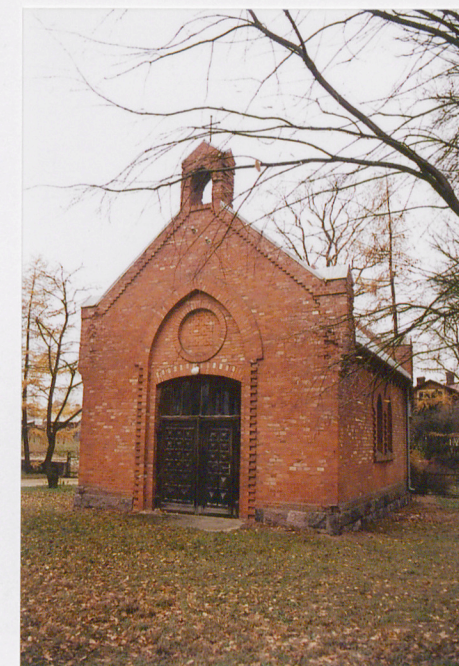
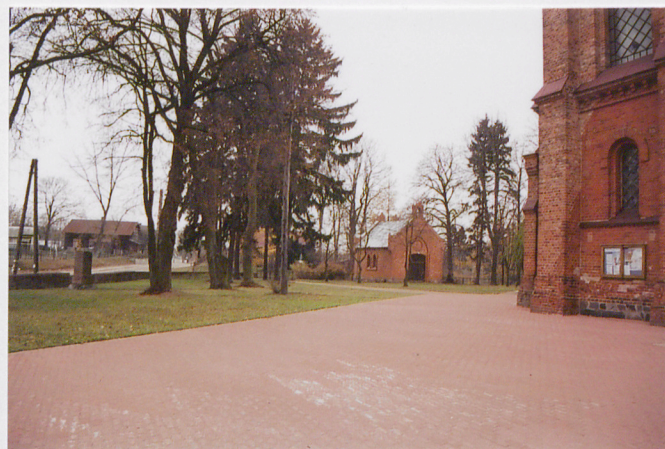
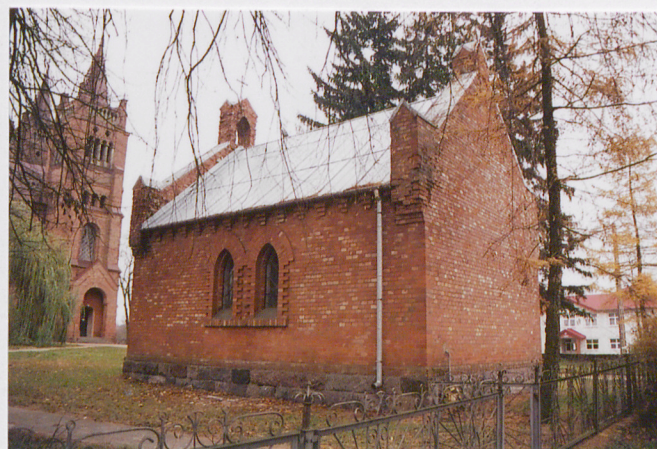
sytuacja, przekrój poprzeczny, zdjęcia fotograficzne

Sytuacja: Kaplica znajduje się w obrębie cmentarza przykościelnego, po zachodniej stronie kościoła, ustawiona kalenicą na osi wschód – zachód i frontem do kościoła. Oddalona jest ok. 20 m od drogi głównej i 2 m od ogrodzenia.

Materiał, konstrukcja, technika: ceglana, murowana, nie tynkowana, pokryta blachą. Fundament z ciosanego kamienia granitowego. Ściany obwodowe z czerwonej cegły ceramicznej. Więźba dachowa drewniana, krokwiowo – jętkowa. Posadzka wyłożona terakotą. Strop belkowy, z podbitką od spodu, tynkowany. Okna metalowe. Drzwi dębowe, dwuskrzydłowe, z przeszklonym nadświetlem, kasetonowe. Detal architektoniczny ceglany, nie tynkowany.
