1. Obiekt

KOŚCIÓŁ PARAFIALNY P.W. MATKI BOSKIEJ ANIELSKIEJ

L I P S K

Parafię erygowano w 1582, w tymże roku kościół drewniany fundacji Stefana Batorego. W 1606 król Zygmunt III zbudował nowy kościół drewniany. 1857 kościół spłonął. Parafianie bez zezwolenia postawili kaplicę. 5.12. 1875 car nakazał zamknąć świątynię. W maju 1905 wierni prosili o wznowienie parafii i pozwolenie na budowę kościoła. W 1906 rozpoczęto budowę kościoła murowanego p.w. Matki Boskiej Anielskiej staraniem Ks. St. Zalewskiego i P. Kotlewskiego. 1915 podczas działań wojennych kościół zniszczono, odbudowa nastąpiła w 1923 r., konsekracja 8.09.1929 przez bpa St. Łukomskiego. Obiekt o cechach neogotyckich.

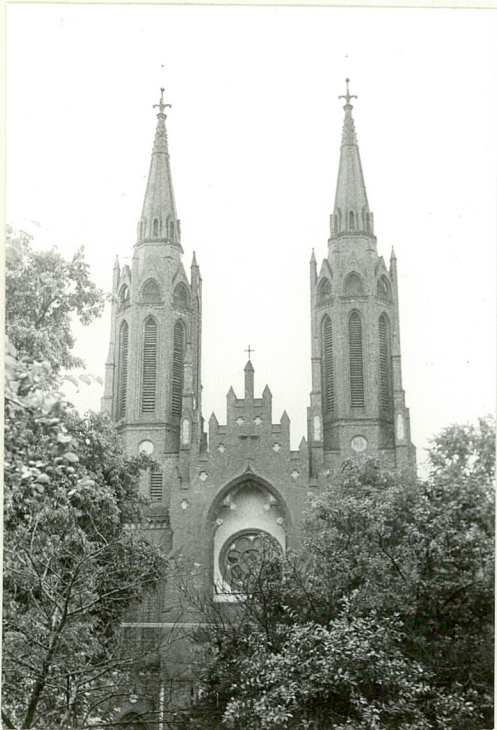
Fasada

Północna / fasada / w nieco wysuniętej części środkowej jak też w węzłach znajdują się wejścia ujęte w ozdobne wimpergi, w części środkowej wnętrza arkadowa rozeta, całość wieńczy szczyt uskokowy ze sterczynami. Wieże z planu czworobocznego przekształcają się w ośmioboczne i przechodzą w iglicę, część czworoboczna z biforiami i parzystymi oknami, część ośmioboczna ażurowa. Wschodnia z tryforiami w nawie głównej i parzystymi w nawie bocznej transept o pojedynczych długich oknach i potrójnym w ścianie szczytowej, całości dopełniają łuki odporowe i system przypór. Szczyt w tej elewacji o identycznym układzie jak w fasadzie. Identyfikacyjny układ ma elewacja zachodnia. Południowa W ścianach transeptu tryforia, widoczne również w ścianie prezbiterium. w każdej z bocznych ścianek zamknięcia okna pojedyncze. W Ścianie czołowej ozdobny szczyt i arkada. Obejście w parterze jedno-
